SITUACIÓN DEFICIENCIAS DETERMINADAS:

| NOMBRE DEL ESTABLECIMIENTO: | Instituto Nacional de Educación Diversificada | DIRECCIÓN DEL ESTABLECIMIENTO: | Aldea Lacandón |
| CODIGO DEL ESTABLECIMIENTO: | 12-06-0118-46 | FECHA: | 05/09/2025 |

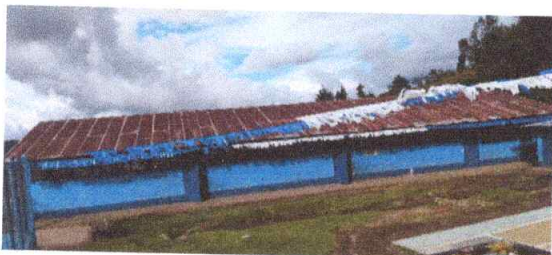
Foto 1: Sustitución de lamina por lamina troquelada aluzinc calibre 26 en modulo de aulas

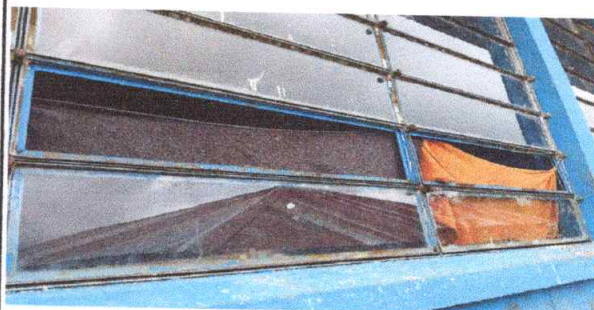
Foto 2: Sustitución de vidrios, por vidrios de aulas

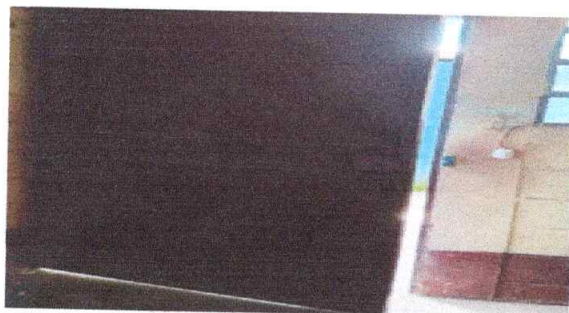
Foto 3: Sustitución de chapas para puertas, por chapas yale de aulas

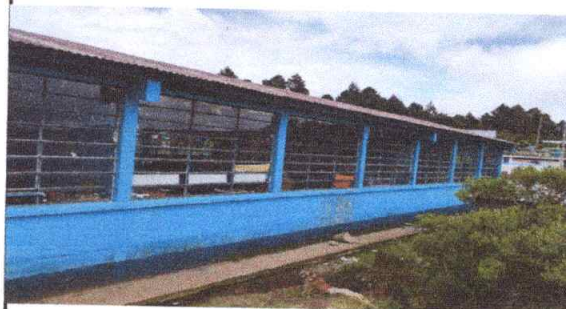
Foto 4: Mantenimiento de pinturas de muro interior y exterior de area de aulas

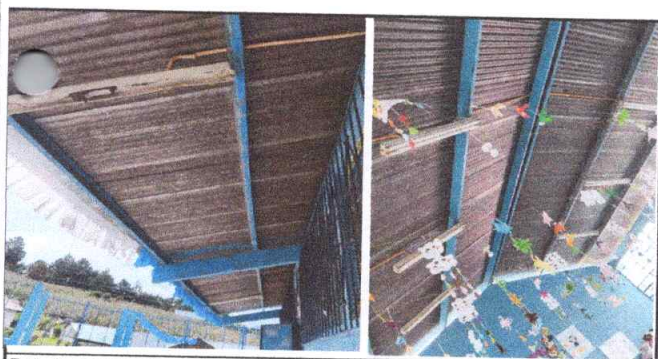
Foto 5: Sustitución de lamparas led tuvo 18w luxlite en aulas

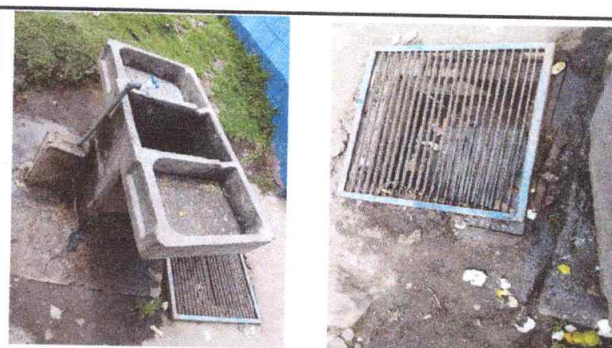
Foto 6: Sustitución de pilas de concreto de dos lavaderos

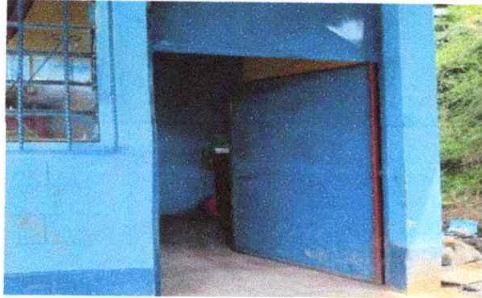
Foto 7: Mantenimiento en pintura de puertas en aulas
