| NOMBRE DEL ESTABLECIMIENTO: | <b>EORM</b> | DIRECCIÓN DEL ESTABLECIMIENTO: | <b>Aldea Sóchel</b> |
| CÓDIGO DEL ESTABLECIMIENTO: | <b>12-06-0311-43</b> | FECHA: | <b>05 de septiembre de 2025</b> |

REGISTRO FOTOGRÁFICO  
PROGRAMA DE MANTENIMIENTO DE EDIFICIOS ESCOLARES PÚBLICOS

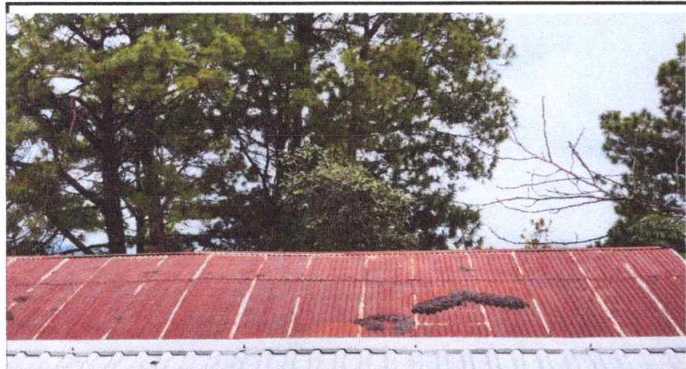
Foto 1: SUSTITUCIÓN DE LÁMINA TROQUELADA ALUZINC CALIBRE 26 MARCA MULTI.

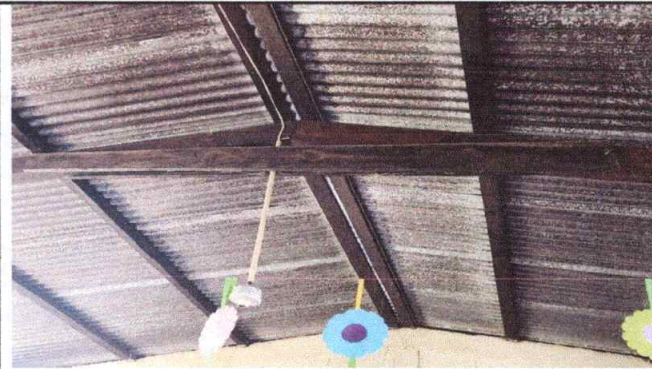
Foto 2: SUSTITUCIÓN DE ESTRUCTURA DE SOPORTE DE MADERA POR METAL, RECTANGULAR CHAPA 16 DE 6X2 Y TUBO RECTANGULAR DE 3X2.

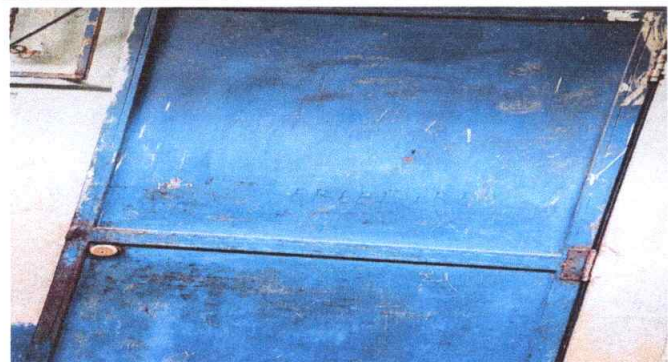
Foto 3: MANTENIMIENTO A PUERTAS: LIJADO, CEPILLADO, PULIDO Y PINTURA ANTICORROSIVO R15 MARCA CELCO.

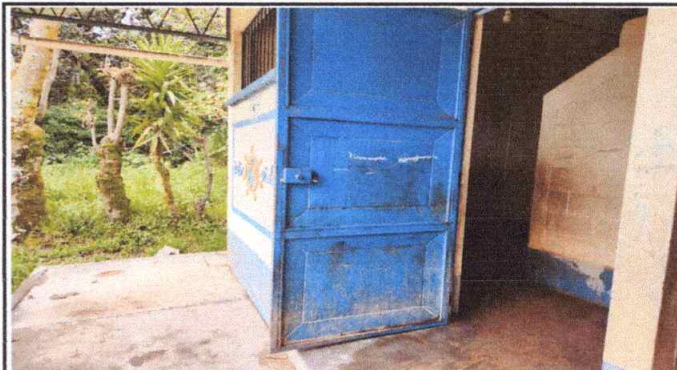
FOTO 4: MANTENIMIENTO A PUERTAS: LIJADO, CEPILLADO, PULIDO Y PINTURA ANTICORROSIVO R15 MARCA CELCO.

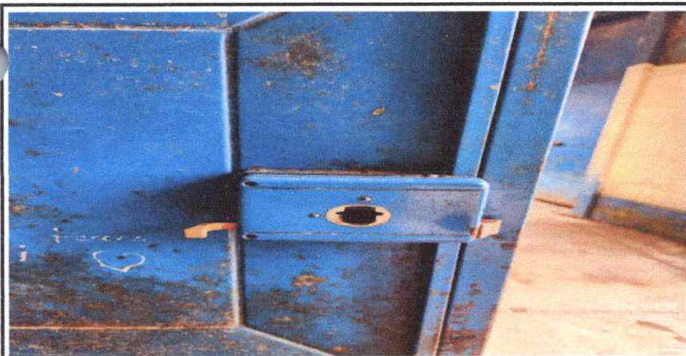
Foto 5: SUSTITUCIÓN DE CHAPA MARCA YALE.

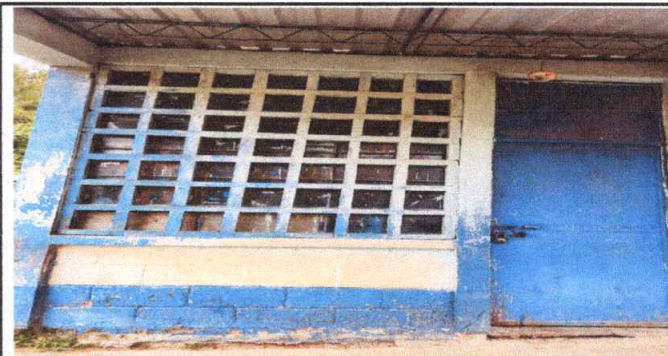
Foto 6: FABRICACIÓN E INSTALACIÓN DE BALCONES DE METAL.

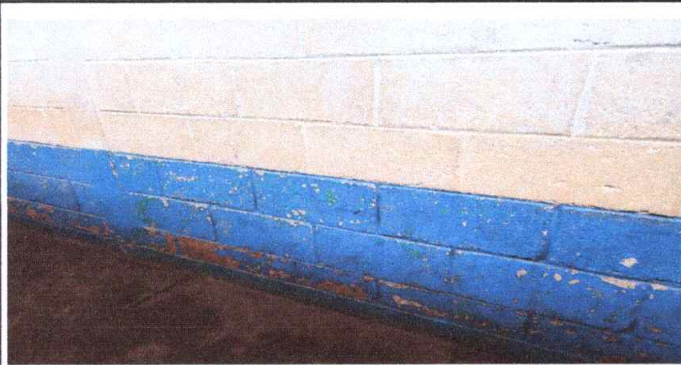
Foto 7: PINTURA EN MUROS EXTERIORES (ZÓCALO) PINTURA DE ACEITE MARCA CELCO.

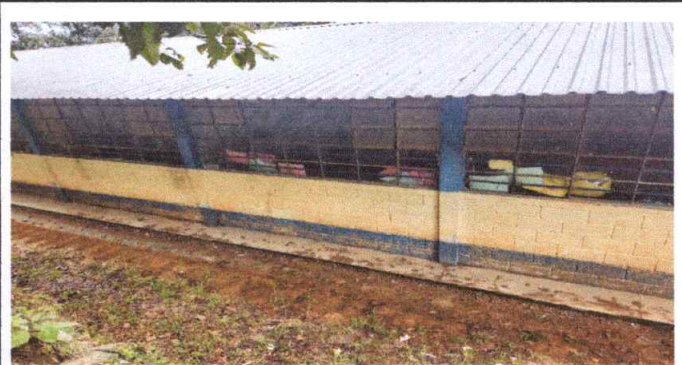
Foto 8: PINTURA EN MUROS EXTERIORES E INTERIORES PINTURA DE AGUA MARCA CELCO.

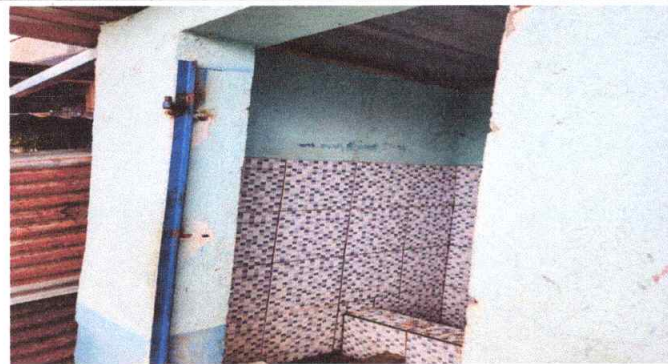
Foto 9: SUSTITUCIÓN DE PUERTA POR REJA DE METAL.

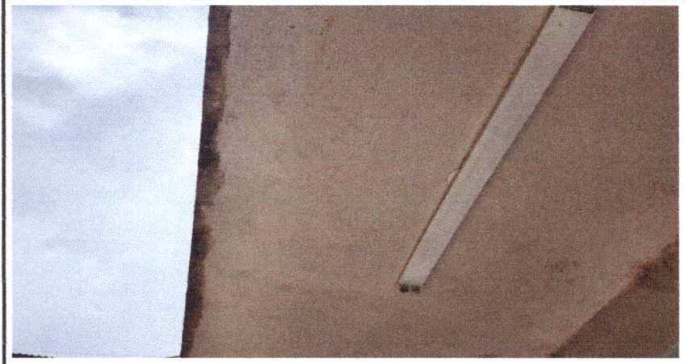
Foto 10: PINTURA EN MUROS EXTERIORES PINTURA DE AGUA MARCA CORONA.

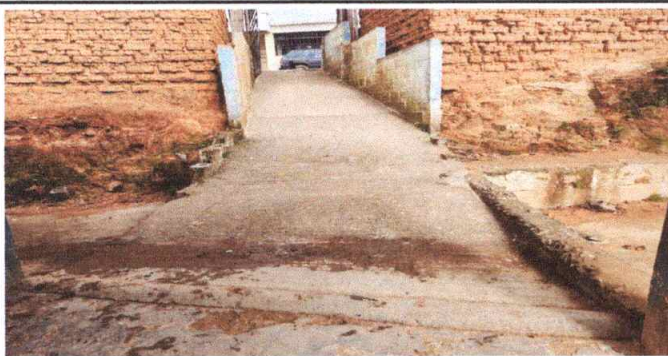
Foto 11: REPARACIÓN DE BANQUETA E INSTALACIÓN DE GRADAS DE LA ENTRADA PRINCIPAL.
