REGISTRO FOTOGRÁFICO  
PROGRAMA DE MANTENIMIENTO DE EDIFICIOS ESCOLARES PÚBLICOS

SITUACIÓN DEFICIENCIAS DETERMINADAS

| NOMBRE DEL ESTABLECIMIENTO: | EORM. CANTON NUEVA ESPERANCITA ALDEA CHEQUIN | DIRECCIÓN DEL ESTABLECIMIENTO: | CANTÓN NUEVA ESPERANCITA ALDEA CHEQUIN |
| CÓDIGO DEL ESTABLECIMIENTO: | 12-07-0080-43 | FECHA: | 10/03/2025 |

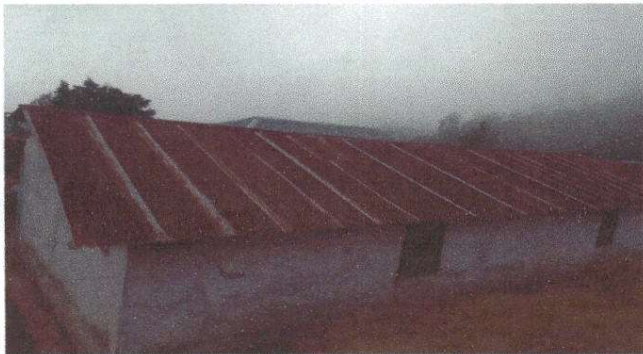
Foto1: SUSTITUCION DE LAMINA, POR LAMINA TROQUELADA ALUZINC CALIBRE 26

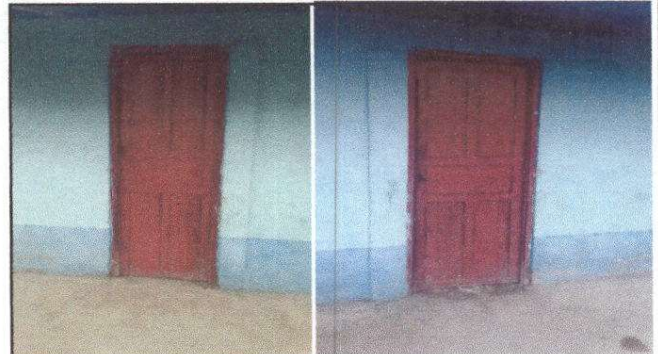
Foto 2: SUSTITUCION DE PUERTAS

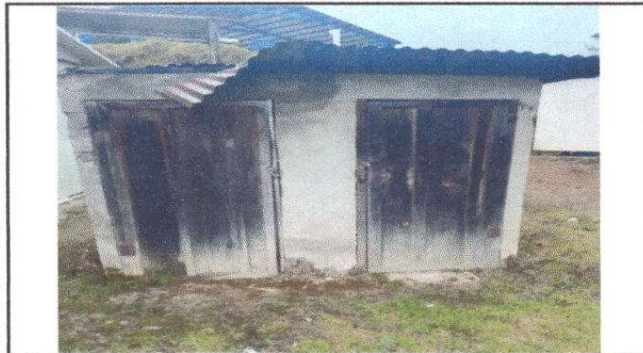
Foto 3: SUSTITUCION DE PUERTAS EN SERVICIOS SANITARIOS

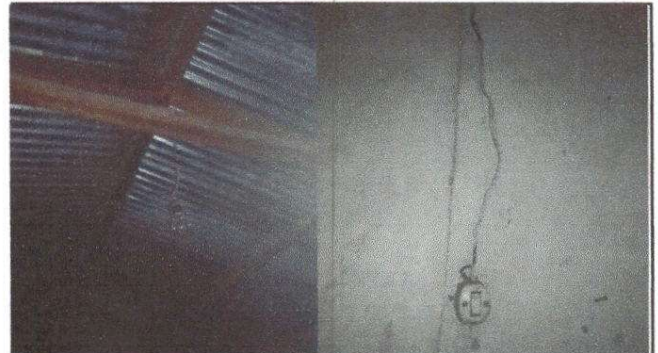
Foto 4: REPARACION DE CABLEADO ELECTRICO

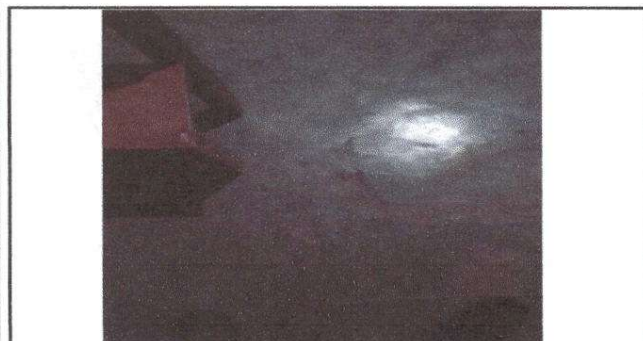
Foto 5: SUSTITUCION DE PISO DE CEMENTO LIQUIDO POR PISO CERAMICO

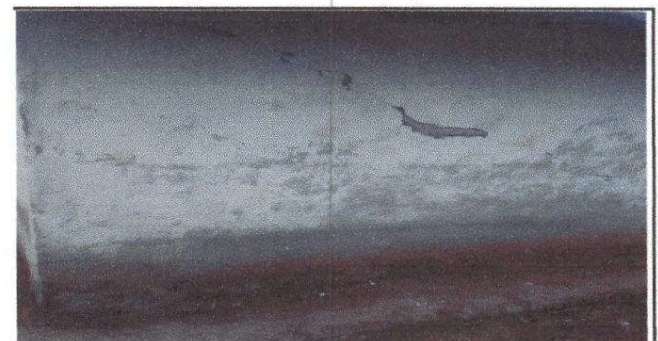
FOTO 6. REPELLO EN MURO

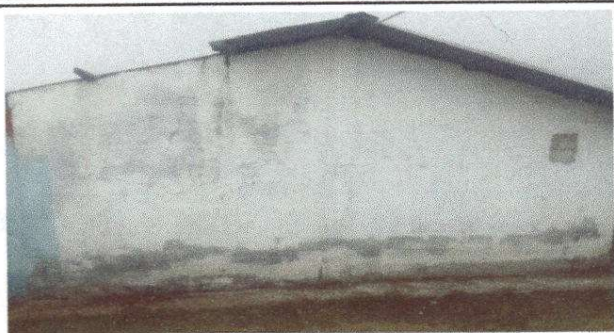
Foto7: Pintura en muro exterior

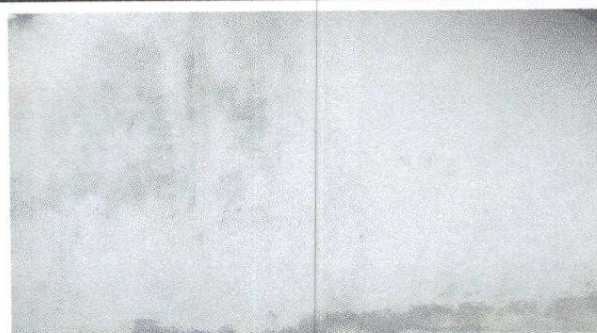
Foto 7: Pintura en muro interior

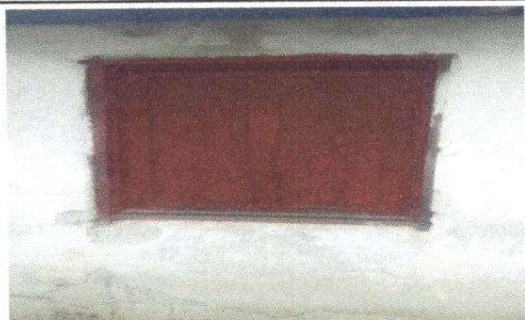
Foto 8: Sustitucion de ventana de madera por metal mas vidrio
