**REGISTRO FOTOGRÁFICO**  
**PROGRAMA DE MANTENIMIENTO DE EDIFICIOS ESCOLARES PÚBLICOS**

ITUACIÓN DEFICIENCIAS DETERMINADAS: PREVIO ☒ DURANTE ☐ POSTERIOR ☐

| NOMBRE DEL ESTABLECIMIENTO: | EORM | DIRECCIÓN DEL ESTABLECIMIENTO: | Colonia Monte Flor, Aldea Las Majadas |

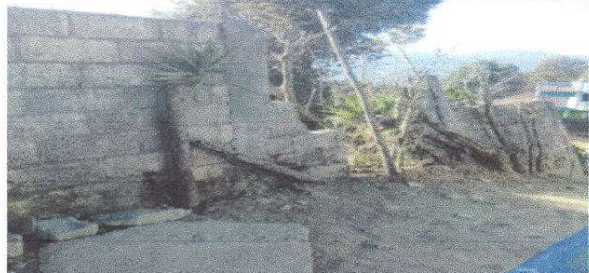
Foto 1: Reparación de muro perimetral de block con tubo hg y malla galvanizada, soleras intermedias y columnas

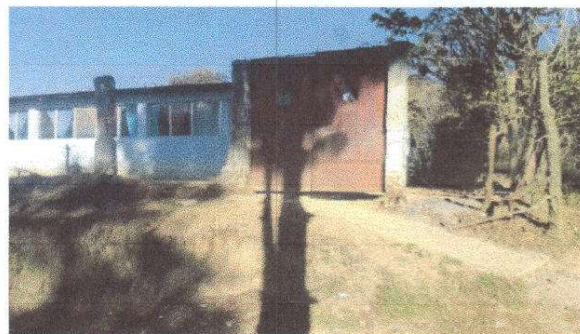
Foto 2: Sustitución de porton de metal

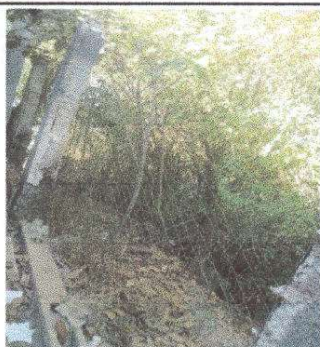
Foto 3: Reparación de muro perimetral de block con tubo hg y malla galvanizada, soleras intermedias y columnas

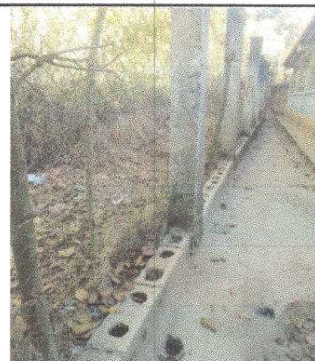
Foto 4: Reparación de muro perimetral de block con tubo hg y malla galvanizada, soleras intermedias y columnas

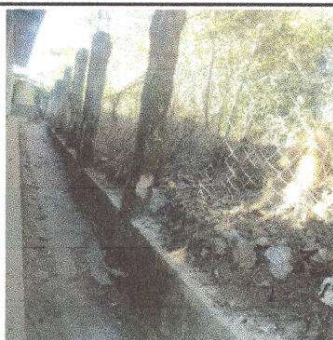
Foto 5: Reparación de muro perimetral de block con tubo hg y malla galvanizada, soleras intermedias y columnas
