REGISTRO FOTOGRÁFICO  
PROGRAMA DE MANTENIMIENTO DE EDIFICIOS ESCOLARES PÚBLICOS

SITUACIÓN DEFICIENCIAS DETERMINADAS

| NOMBRE DEL ESTABLECIMIENTO: | E.O.R.M. | DIRECCIÓN DEL ESTABLECIMIENTO: | Caserío Los Andes, Aldea Tuicoche |
| CÓDIGO DEL ESTABLECIMIENTO: | 12-07-0087-43 | FECHA: | 10/03/2025 |

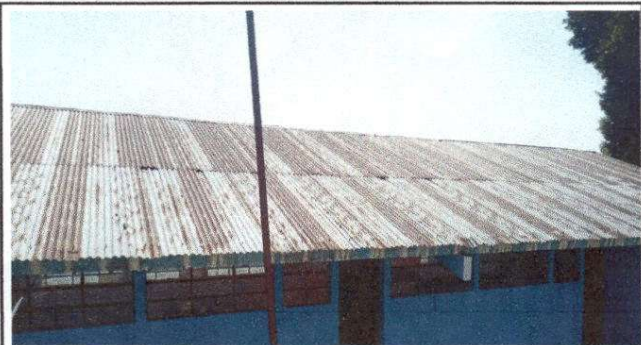
Foto 1: Sustrucción de lamina, por lámina torquelada Aluzinc calibre 26

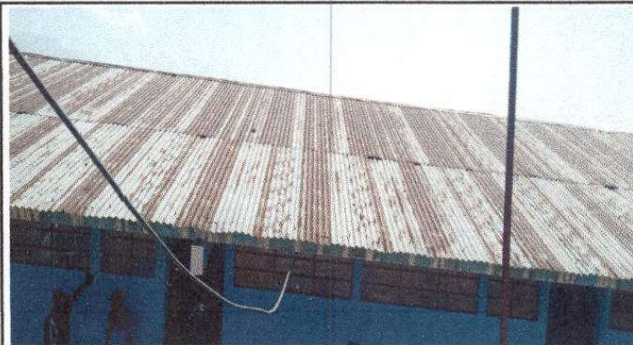
Foto 2: Sustrucción de capote de lámina para lámina troquelada

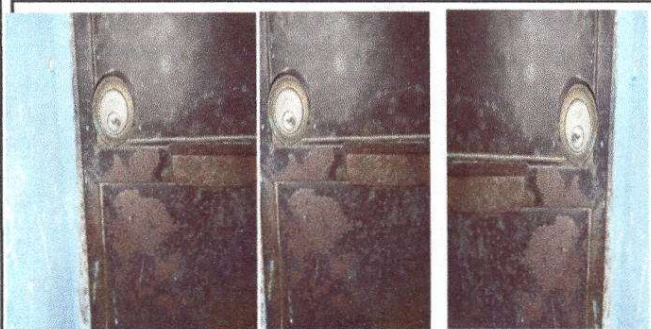
Foto 3: Sustrucción de chapa

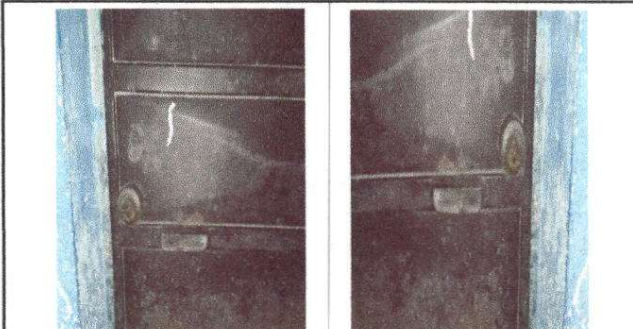
Foto 4: Sustrucción de chapa

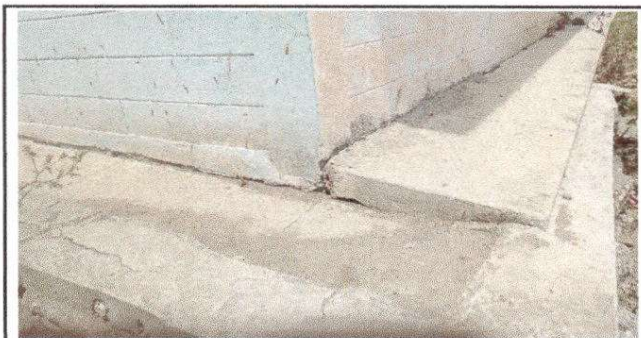
Foto 5: Sustrucción de piso de torta de concreto en banqueta

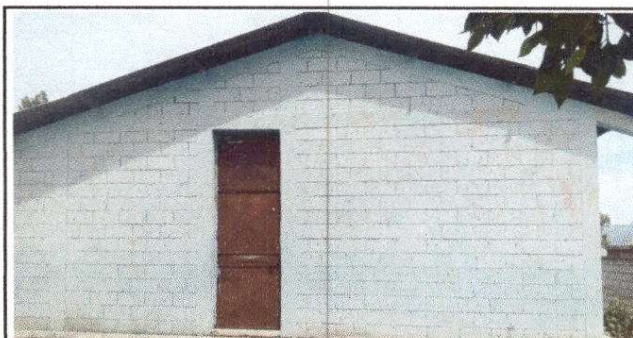
Foto 6: Pintura en muros exteriores e interiores

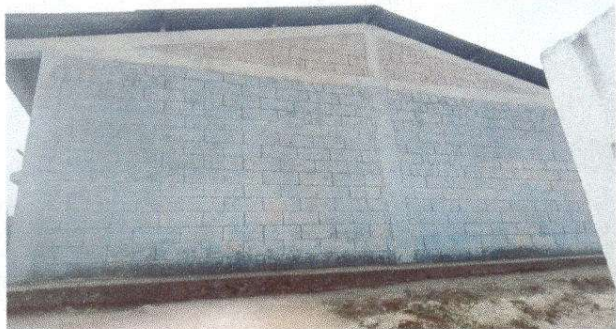
Foto 7: Pintura en muros exteriores e interiores

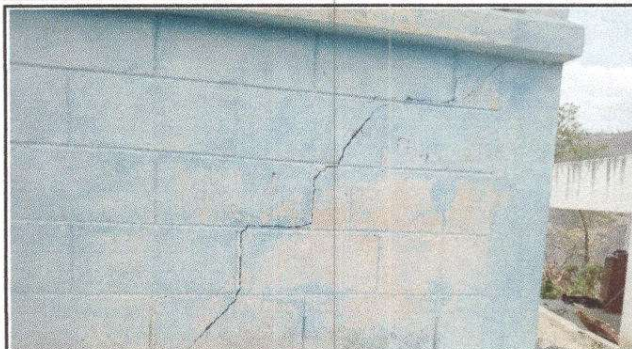
Foto 8: Reparación de muro perimetral de block

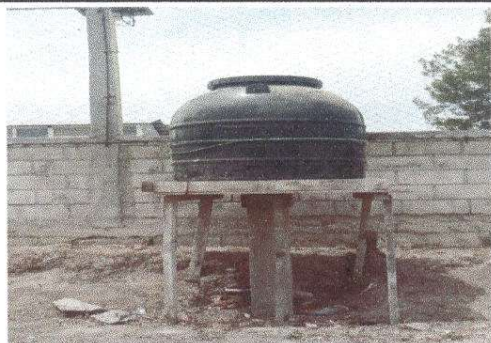
Foto 9: Sustitución de depósito de agua 750 lt
