SITUACIÓN DEFICIENCIAS DETERMINADAS

| NOMBRE DEL ESTABLECIMIENTO: | EORM | DIRECCIÓN DEL ESTABLECIMIENTO: | Cantón Loma Linda Frontera, Aldea Chequín |
| CÓDIGO DEL ESTABLECIMIENTO: | 12-07-0105-43 | FECHA: | 10/03/2025 |

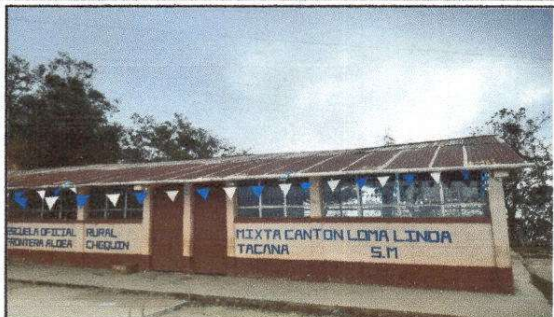
Foto 1

## 1. CUBIERTA DE LÁMINA

- 1.1 Sustitución de lámina, por lámina troquelada aluzinc calibre 26.  
1.2 Sustitución de capote de lámina para lámina troquelada.

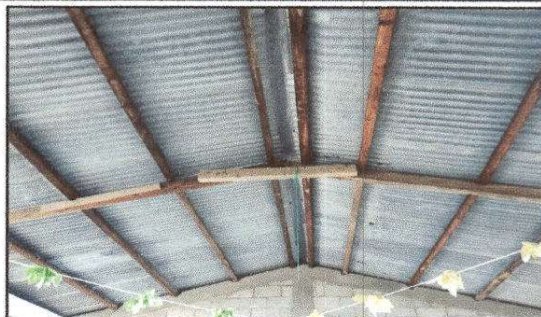
Foto 2

## 2. ESTRUCTURA DE TECHO

- 2.2. Sustitución de estructura de soporte de madera, por metal.

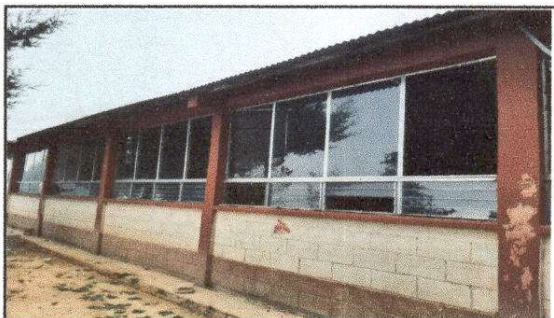
Foto 3

## 5. VENTANAS

- 5.3 Sustitución de ventanas con marcos de aluminio mill finish por metal mas vidrio

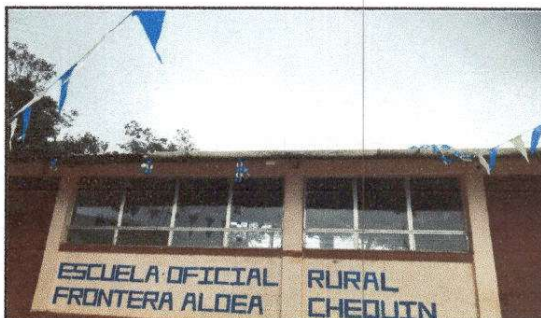
Foto 4

## 7. CANALES Y BAJADAS DE AGUA PLUVIAL

- 7.2 Sustitución de canal de pvc.
