SITUACIÓN DEFICIENCIAS DETERMINADAS

PREVIO ☒

| NOMBRE DEL ESTABLECIMIENTO: | E.O.R.M | DIRECCIÓN DEL ESTABLECIMIENTO: | Caserio Los Cipresales, Aldea Chequin |
| CÓDIGO DEL ESTABLECIMIENTO: | 12-07-0107-43 | FECHA: | 6/06/2025 |

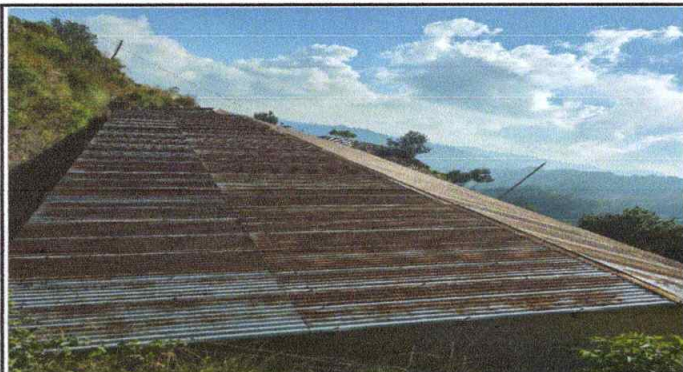
Foto 1: Sustrucción de lámina, por lámina troquelada aluzinc calibre 26

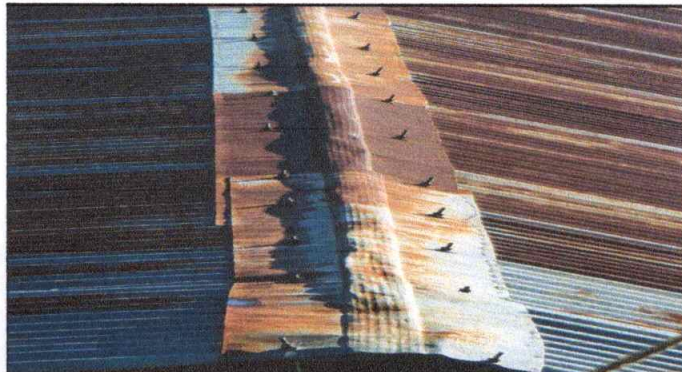
Foto 2: Sustrucción de capote de lámina para lámina troquelada

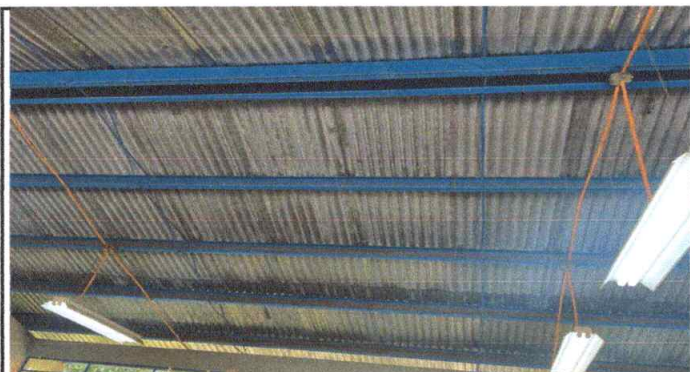
Foto 3: Mantenimiento a estructura de soporte de metal (lijado, aplicación de pintura)

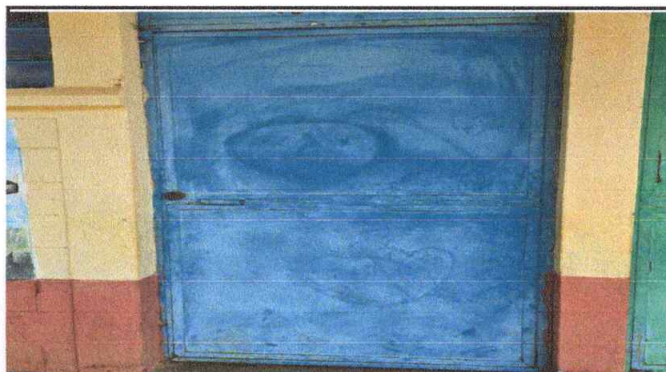
Foto 4: Mantenimiento a estructura (lijado, aplicación de pintura)

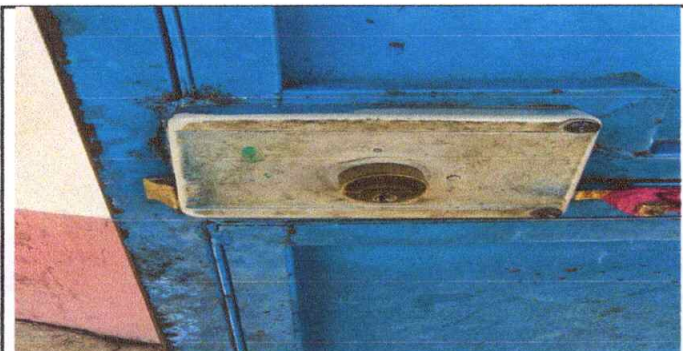
Foto 5: Sustrucción de chapa

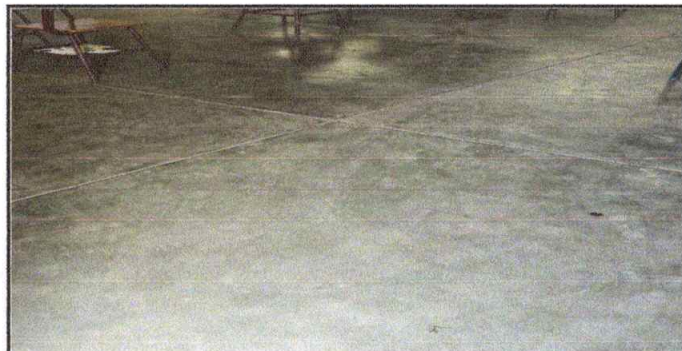
Foto 6: Sustrucción de piso de cemento líquido por cerámico mas nivelación

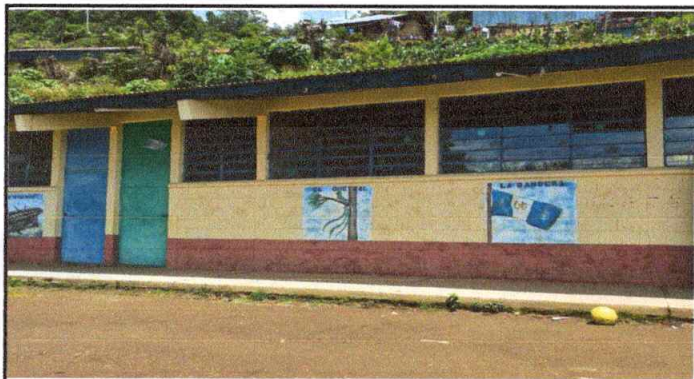
Foto 7: Pintura en muros exteriores e interiores (todo el edificio)

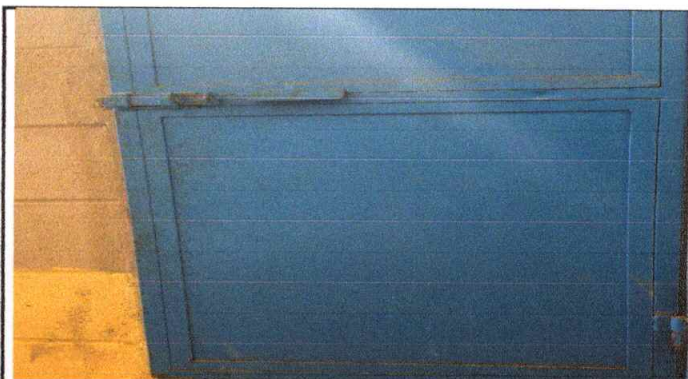
Foto 8: Mantenimiento a estructura (lijado, aplicación de pintura) a puertas de servicios sanitarios
