REGISTRO FOTOGRÁFICO  
PROGRAMA DE MANTENIMIENTO DE EDIFICIOS ESCOLARES PÚBLICOS

SITUACIÓN DEFICIENCIAS DETERMINADAS

| NOMBRE DEL ESTABLECIMIENTO: | EORM | DIRECCIÓN DEL ESTABLECIMIENTO: | Caserío Buenos Aires |
| CÓDIGO DEL ESTABLECIMIENTO: | 12-07-0118-43 | FECHA: | 20/03/2025 |

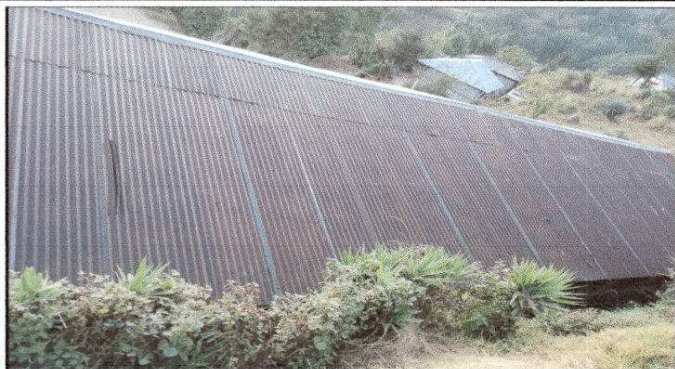
Foto 1: Sustrucción de lámina por lámina troquelada aluzinc calibre 26

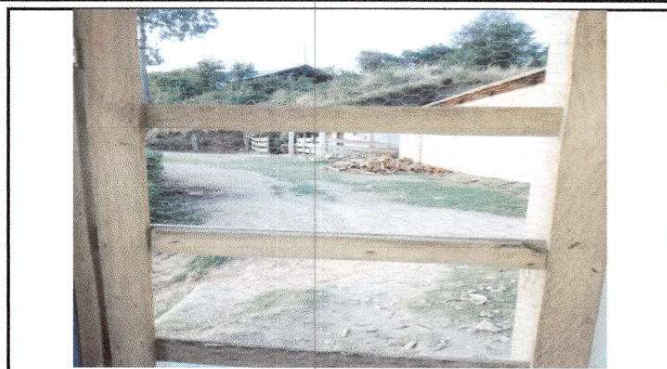
Foto 2: Portón de metal

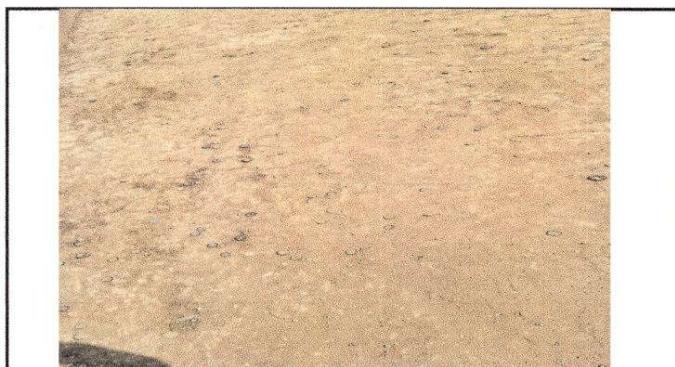
Foto 3: Sustrucción de piso de tierra por piso de torta de concreto

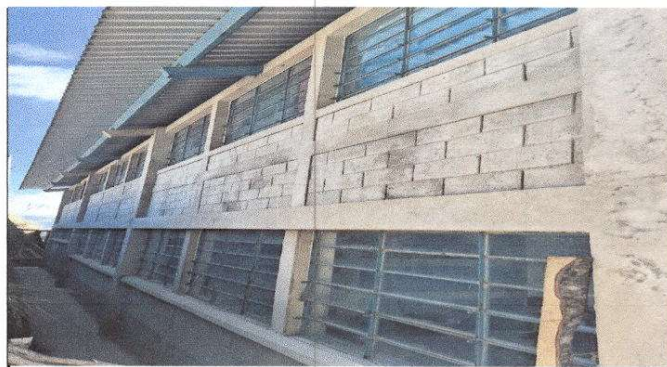
Foto 4: Canales y bajadas de aguas pluviales

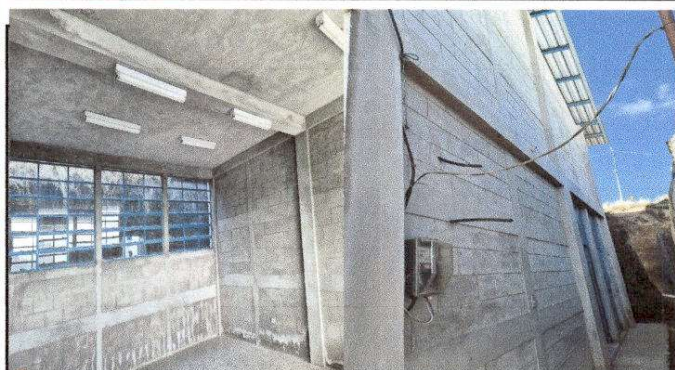
Foto 5: Pintura en muros exteriores e interiores

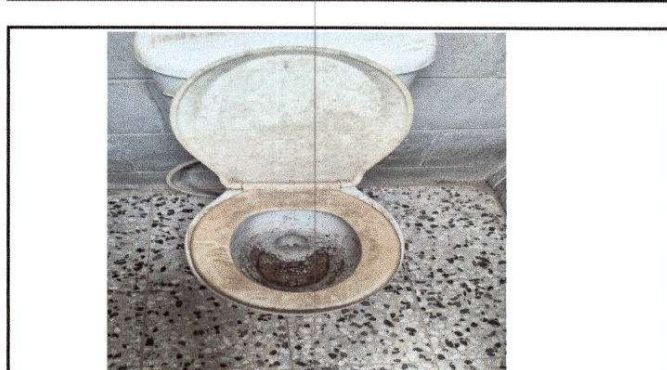
Foto 6: Servicios sanitarios y sus accesorios

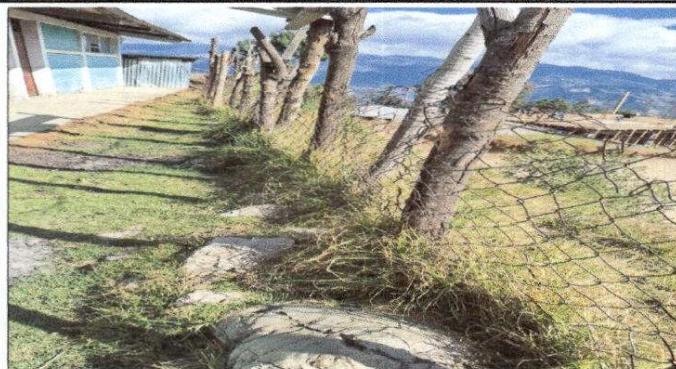
Foto 7: Reparación de malla galvanizada más tubo Hg

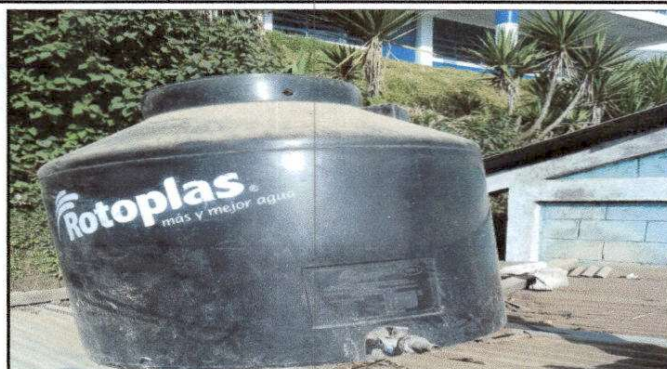
Foto 8: Sustitución de depósito de agua 1,100 LT

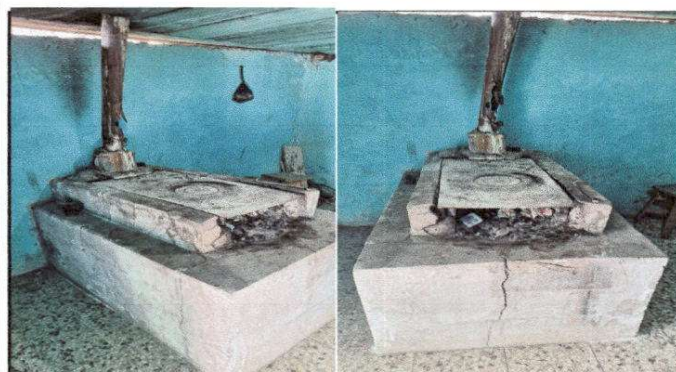
Foto 9 :Sustitución de plancha de metal de 3 Hornillas

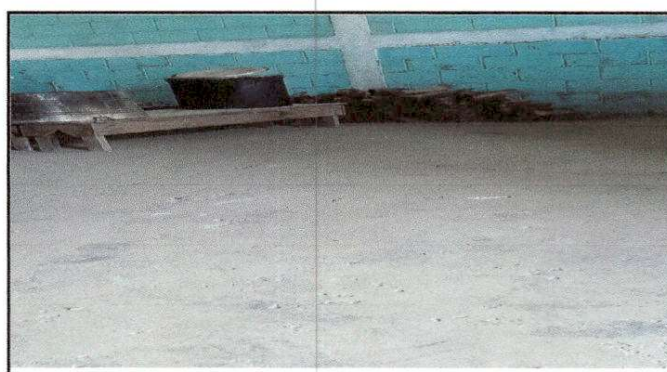
Foto 10: Sustitución de torta de concreto por piso de granito

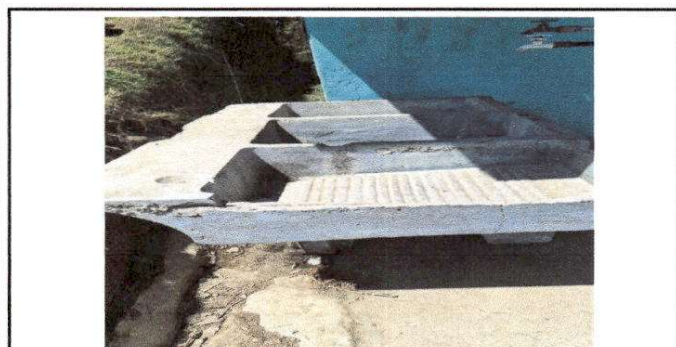
Foto 11: Sustitución de pila de cemento de dos lavaderos
