SITUACIÓN DEFICIENCIAS DETERMINADAS

| NOMBRE DEL ESTABLECIMIENTO: | EORM | DIRECCIÓN DEL ESTABLECIMIENTO: | CASERÍO LOMA DE GUERRERO, ALDEA VISTA HERMO |
| CÓDIGO DEL ESTABLECIMIENTO: | 12-07-0144-43 | FECHA: | 6/06/2025 |

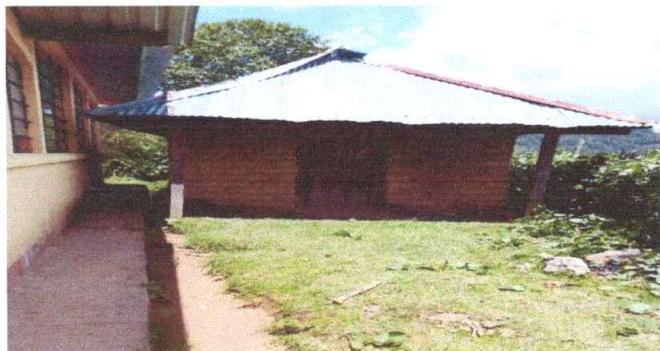
**Foto 1:** Sustrucción de lamina por lamina trokleada marca Aluzinc calibre 26

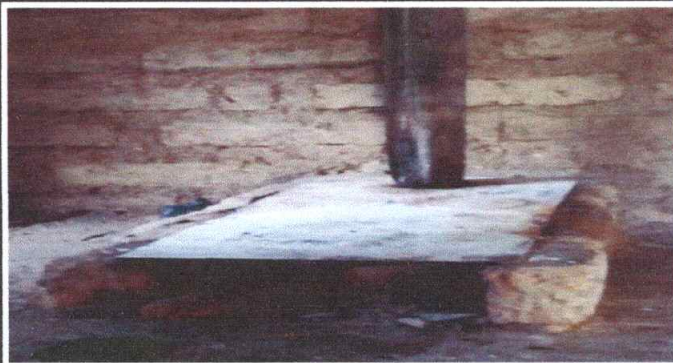
**Foto 2:** Sustrucción de lamina por lamina trokleada marca Aluzinc calibre 26

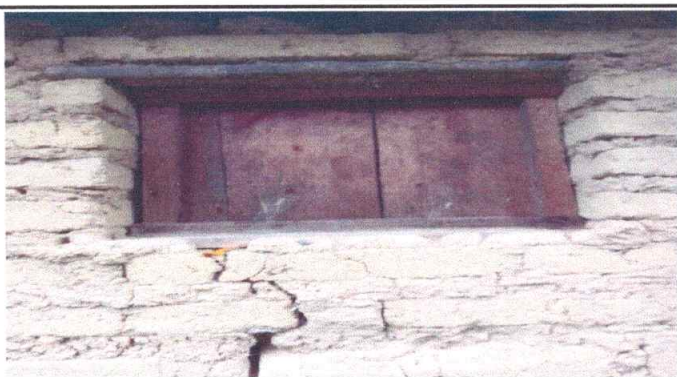
**Foto 3:** Sustrucción de ventanas de madera por metal mas vidrio

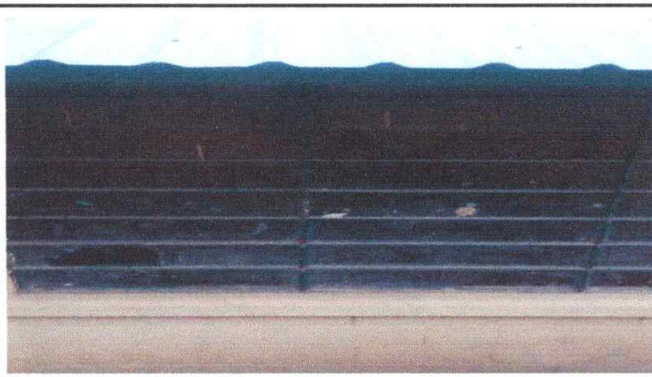
**Foto 4:** Sustrucción de vidrios

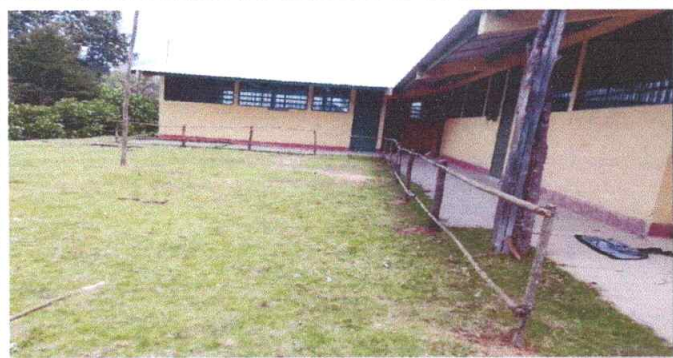
**Foto 5:** Sustrucción de barandas de metal.

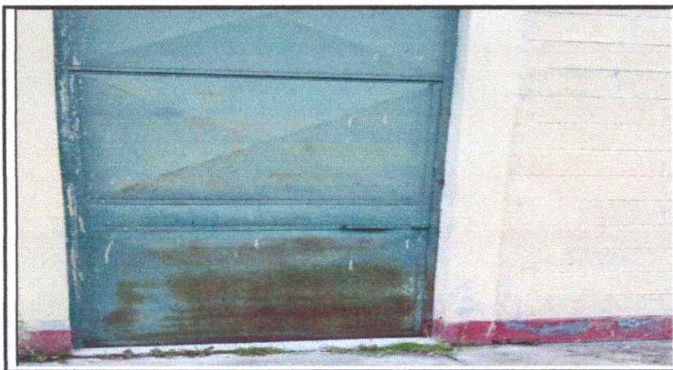
**Foto 6:** Mantenimiento a estructura (lijado, cambio de tubo , cepillado, sujeciones, aplicación de pintura)

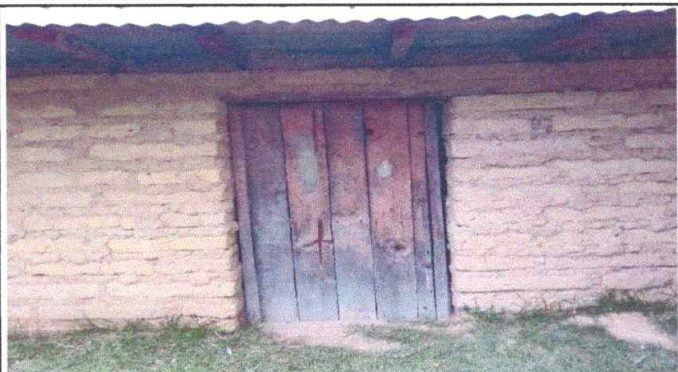
Foto 7: Sustrucción de puerta

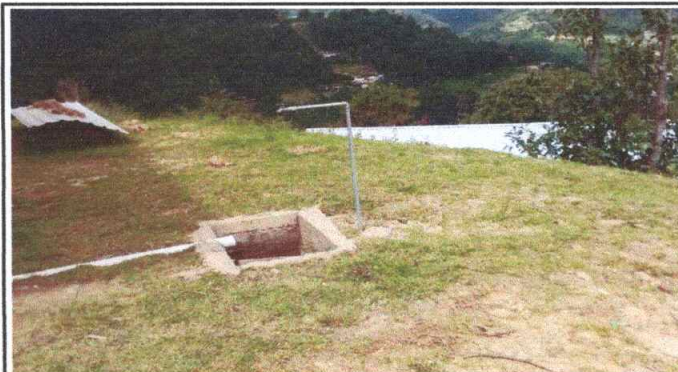
Foto 8: Sustrucción de pila de cemento de un lavadero
