# REGISTRO FOTOGRÁFICO PROGRAMA DE MANTENIMIENTO DE EDIFICIOS ESCOLARES PÚBLICOS

SITUACIÓN DEFICIENCIAS DETERMINADAS:

| NOMBRE DEL ESTABLECIMIENTO: | EORM | DIRECCIÓN DEL ESTABLECIMIENTO: | Caserío Granadillas, Aldea Chanhulé |
| CÓDIGO DEL ESTABLECIMIENTO: | 12-07-0162-43 | FECHA: | 10/03/2025 |

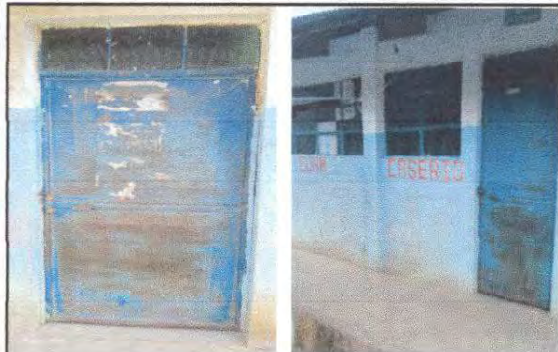
Foto1: 4.1 Mantenimiento a estructura (Aplicación de pintura)

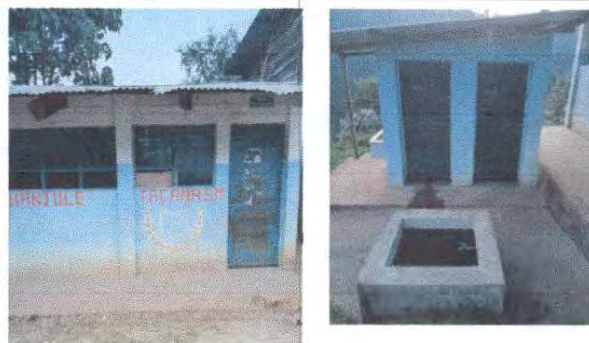
Foto 2: 5.6 Substitucion de (Aplicación de pintura)

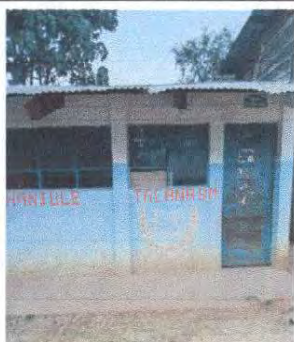
Foto 3: 5.6. Sustitución de vidrios

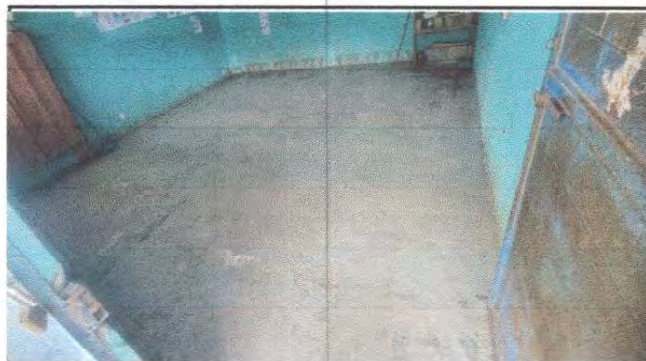
Foto 4: 6.1 Reparación de piso de torta de concreto

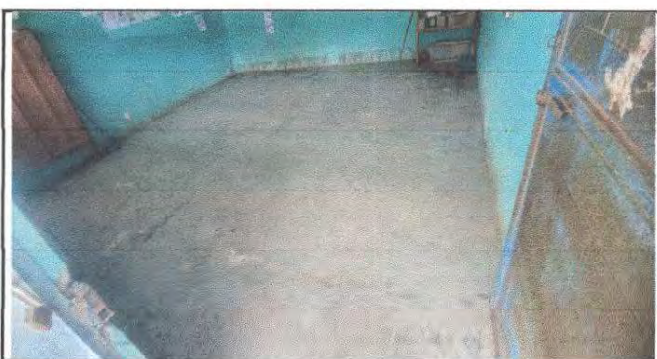
Foto 5: 6.8 Sustitución de piso ceramico

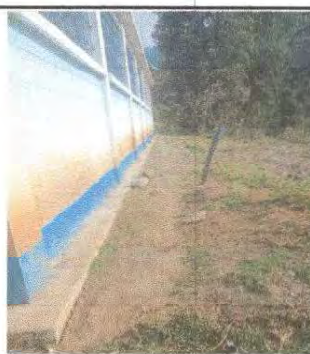
Foto 6: 8.2 Reparación de banqueta de concreto

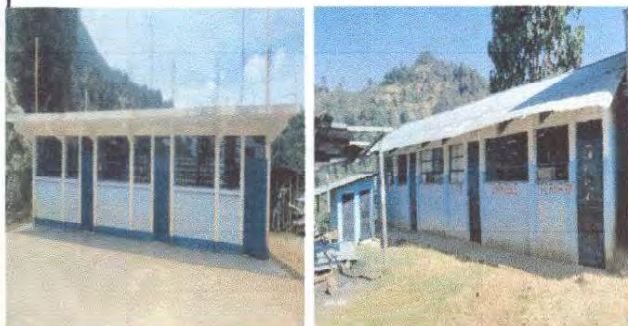
Foto 7: 9.1 Pintura en muros exteriores he interiores

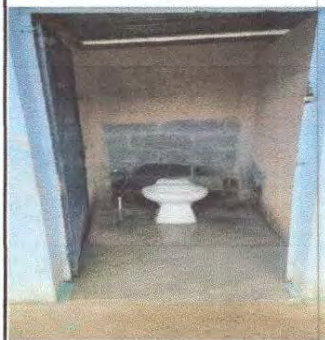
Foto 8: 10.2 Sustitución de accesorios inodoro (contra llave, tubo de basto)

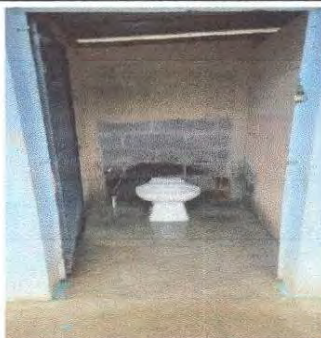
Foto 9: 10.3 Sustitución inodoro

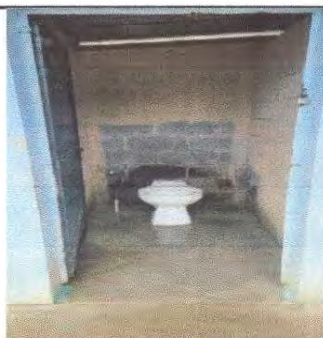
Foto 11: 14.3 Sustitución de tubería PVC Línea principal aguas negras

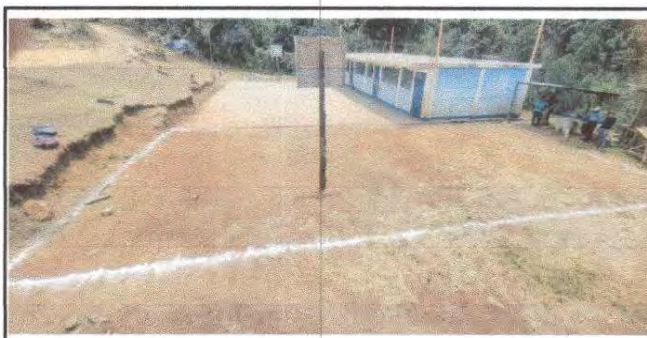
Foto12: 16.1 Reparación de planchas de concreto de patio

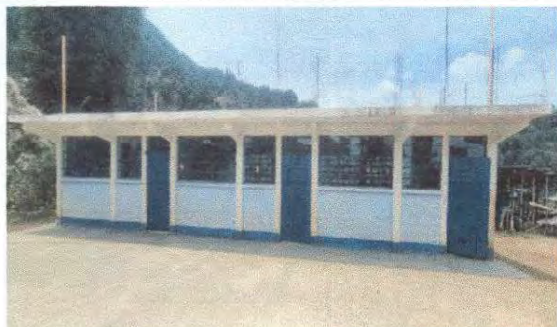
Foto 13: 19.2 Fabricación he instalación de balcones de hierro en ventana
