REGISTRO FOTOGRÁFICO  
PROGRAMA DE MANTENIMIENTO DE EDIFICIOS ESCOLARES PÚBLICOS

SITUACIÓN DEFICIENCIAS DETERMINADAS:

PREVIO ☒

| NOMBRE DEL ESTABLECIMIENTO: | EORM | DIRECCIÓN DEL ESTABLECIMIENTO: | Cantón Las Tablas, Aldea Chequín |

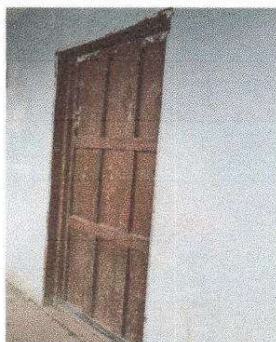
Foto1: Sustrucción de puerta aula 1

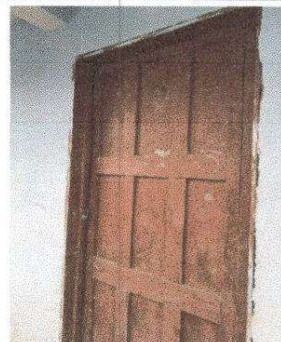
Foto 2: Sustrucción de puerta aula 2

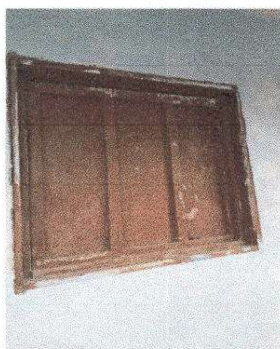
Foto 3: Sustrucción de ventana de madera por metal mas vidrio aula 2, y fabricaci3n e instalaci3n de balcon de metal

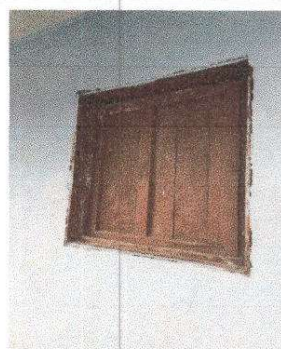
Foto 4: Sustrucción de ventana de madera por metal mas vidrio aula 1 y fabricaci3n e instalaci3n de balcon de metal

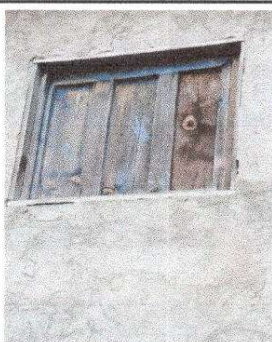
Foto 5: Sustrucción de ventana de madera por metal mas vidrio aula 2 de atr3s

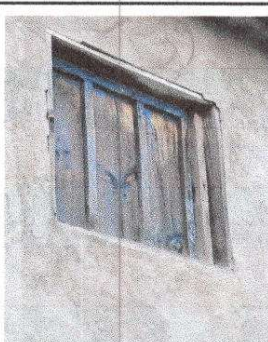
Foto 6: Sustrucción de ventana de madera por metal mas vidrio aula 1 de atr3s

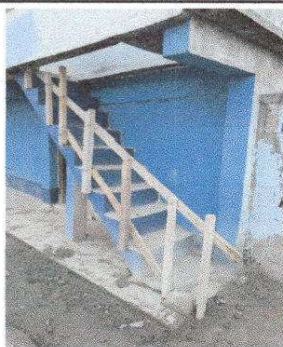
Foto 7: Sustitución de barandas por metal módulo 1

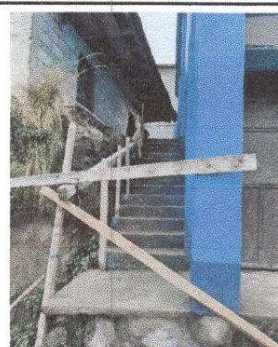
Foto 8: Sustitución de barandas por metal módulo 2

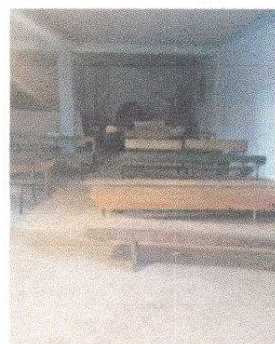
Foto 9: Sustitución de piso de torta de concreto

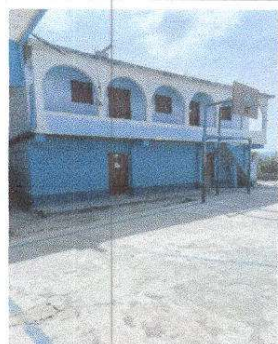
Foto 10: Pintura en muros exteriores e interiores

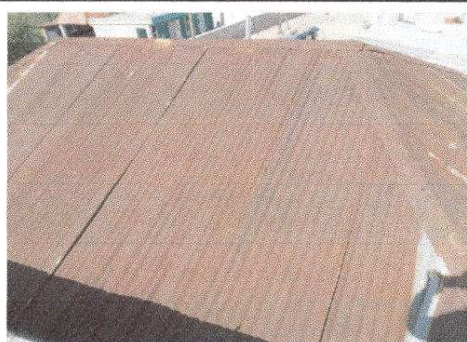
Foto 11: Sustitución de lámina, por lámina troquelada aluzinc calibre 26

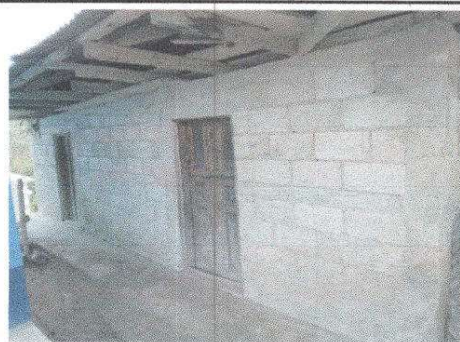
Foto 12: Repello en muro
