REGISTRO FOTOGRÁFICO  
PROGRAMA DE MANTENIMIENTO DE EDIFICIOS ESCOLARES PÚBLICOS

Ministerio de Educación  
GUATEMALA

| NOMBRE DEL ESTABLECIMIENTO: | Escuela Oficial Rural Mixta | DIRECCIÓN DEL ESTABLECIMIENTO: | Caserío Toninshank, Aldea Toninchun |
| CÓDIGO DEL ESTABLECIMIENTO: | 12-09-0035-43 | FECHA: | 11/03/2025 |

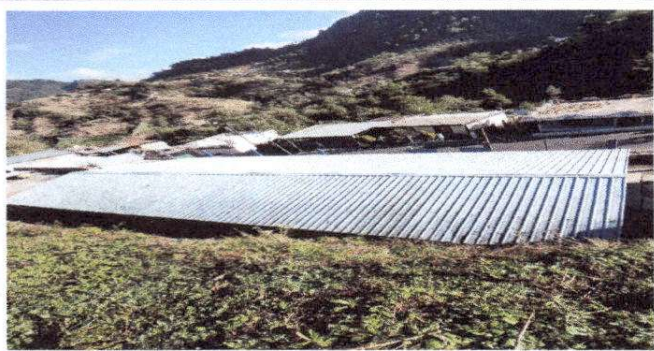
Foto 1: Sustrucción de lamina, por lamina troquelada aluzinc calibre 26 + Sustrucción de elementos de fijacion

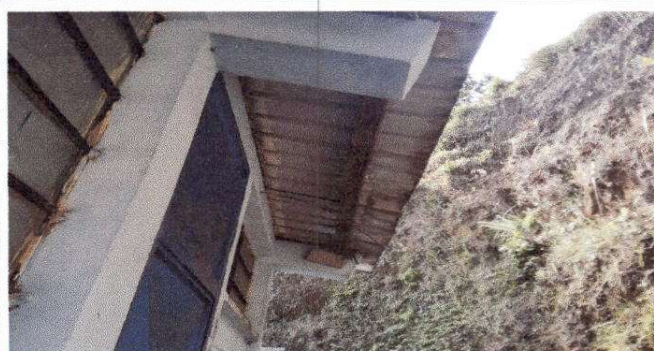
Foto 2: Sustrucción de estructura de soporte de madera por metal

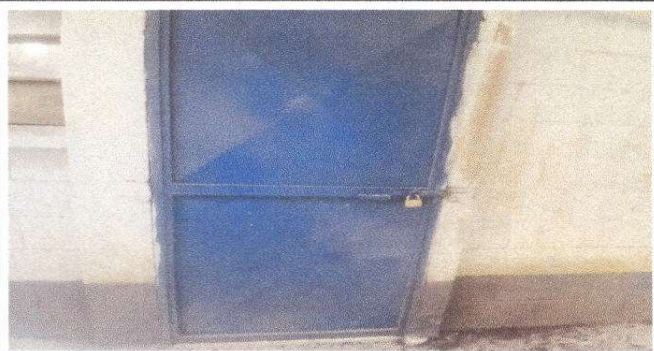
Foto 3: Mantenimiento a estructura (lijado, cambio de tubo, cepillado, sujeciones, aplicación de pintura)

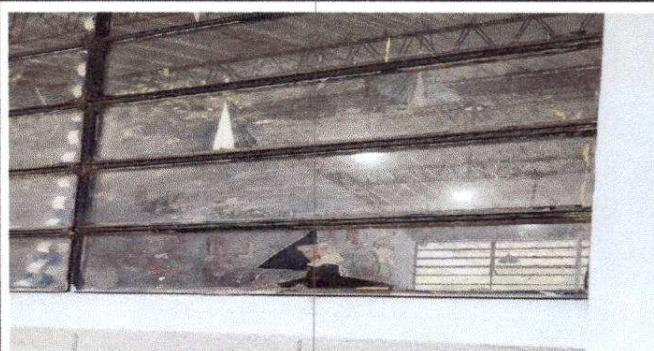
Foto 4: Sustrucción de vidrios

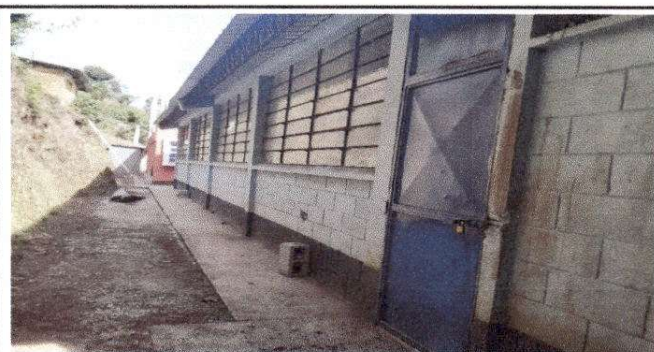
Foto 5: Pintura en muros exteriores e interiores de modulos

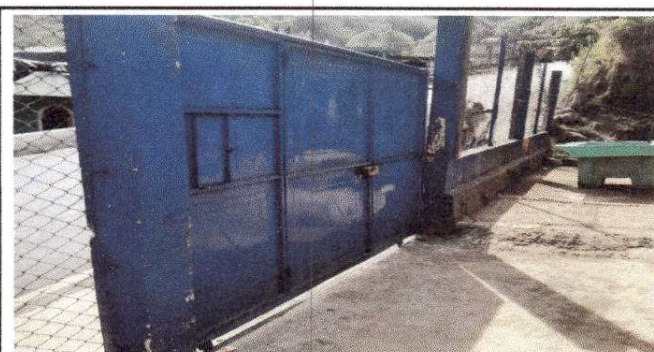
Foto 6: Mantenimiento a portones de metal

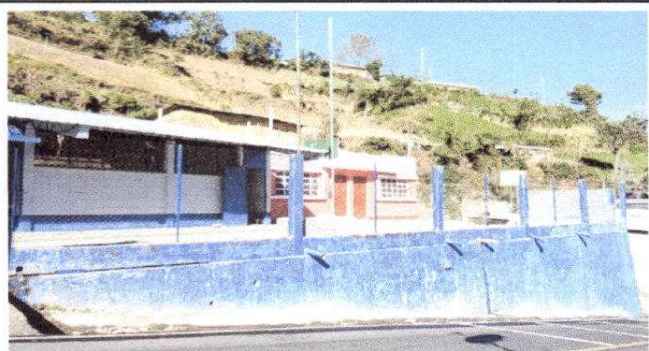
Foto 7: Reparación de tubo HG y malla galvanizada

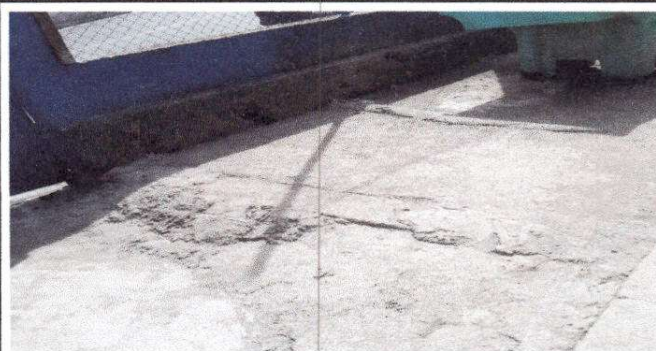
Foto 8: Reparación de planchas de concreto, de patio

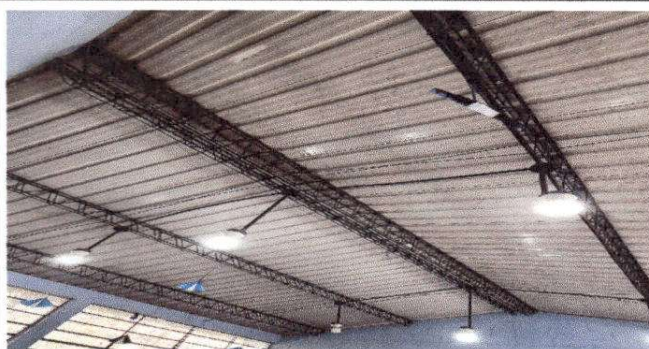
Foto 9: Sustitución de focos ahorradores

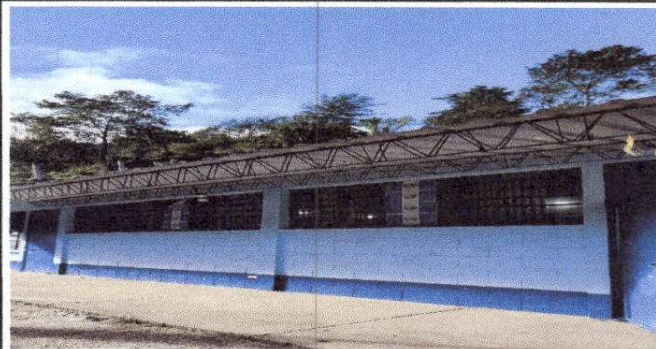
Foto 10: Fabricación e instalación de balcones de hierro en ventana

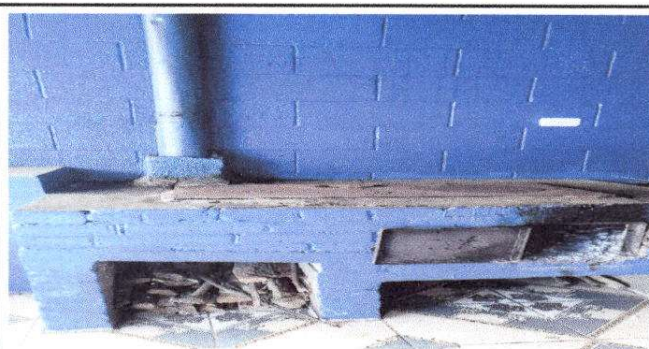
Foto 11: Sustitución de estufa rural (completa) incluye chimenea y plancha de metal
