**REGISTRO FOTOGRÁFICO  
PROGRAMA DE MANTENIMIENTO DE EDIFICIOS ESCOLARES PÚBLICOS**

SITUACIÓN DE DEFICIENCIAS DETERMINADAS:

| NOMBRE DEL ESTABLECIMIENTO: | COPB anexa a EORM | DIRECCIÓN DEL ESTABLECIMIENTO: | Caserio Linda Vista, Santa Lucia Talux |
| CÓDIGO DEL ESTABLECIMIENTO: | 12-09-0161-41 | FECHA: | 10/03/25 |

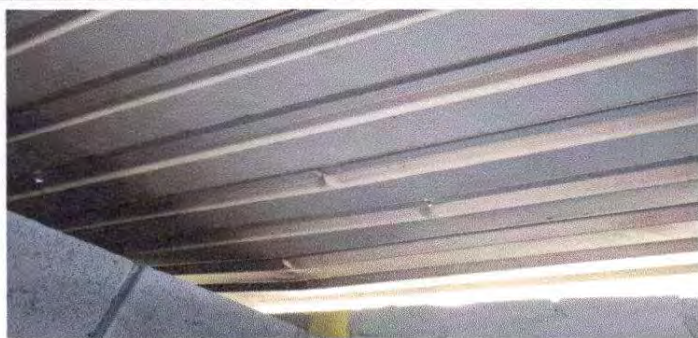
Foto 1: Sustitucion de lamina por lamina troquelada aluzinc calibre 26 + Sustitucion de elementos de fijacion

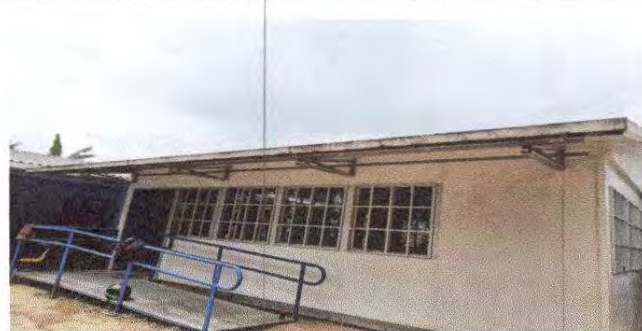
Foto 2: Mantenimiento a estructura de metal de ventana

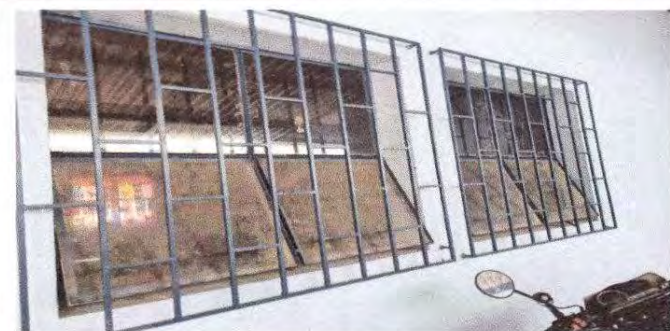
Foto 3: Sustitución de estructura de metal de ventana

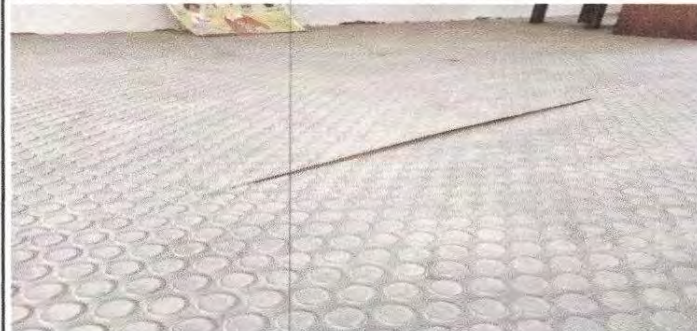
Foto 4: Sustitución de piso de torta de concreto (por PVC )

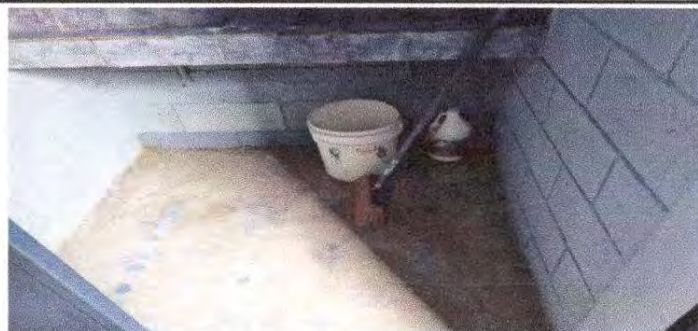
Foto 5: Sustitución de piso de cemento líquido (por ceramico antideslizante)

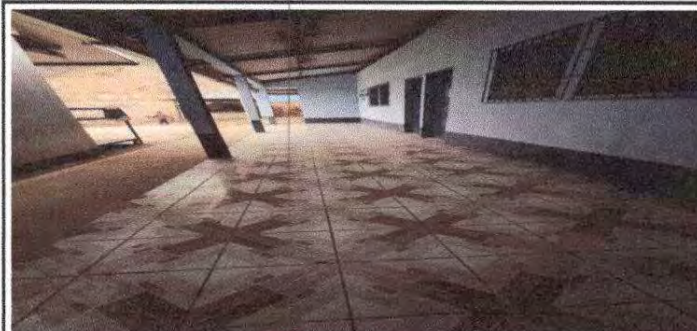
Foto 6: Sustitución de piso cerámico

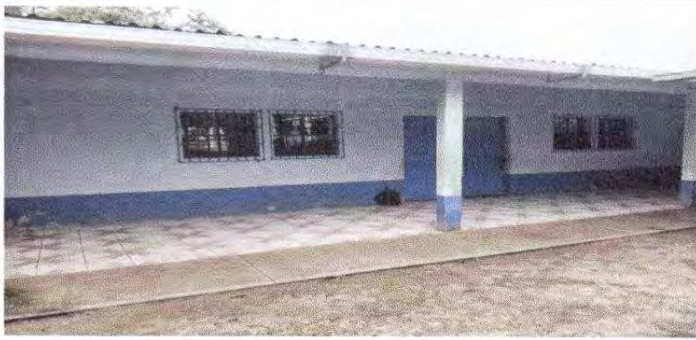
Foto 7: Pintura en muros interiores y exteriores

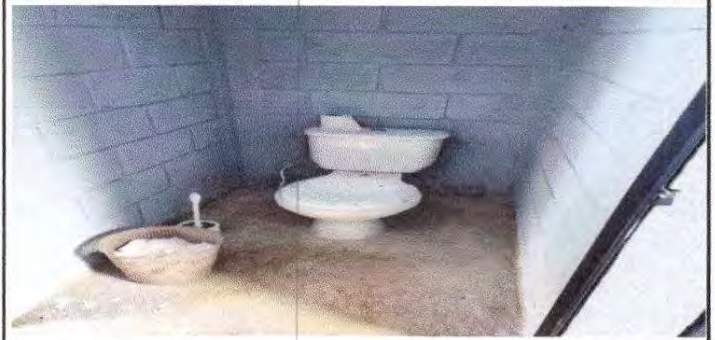
Foto 8: Sustitución de accesorios inodoro (contrallave, tubo de abasto) + Sustitución de inodoros

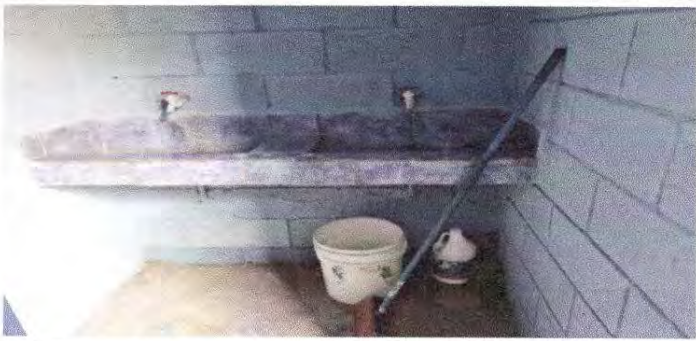
Foto 9: Sustitución de azulejo

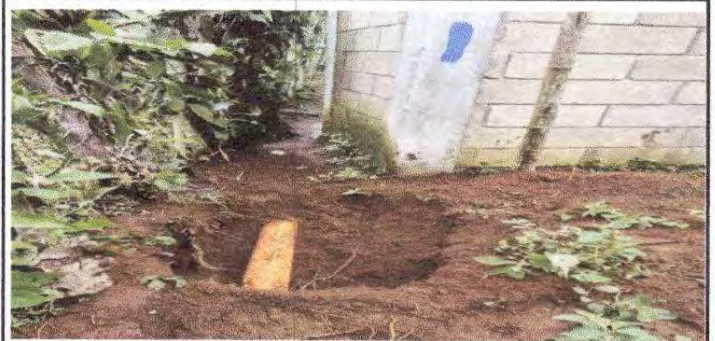
Foto 10: Sustitución de tubería PVC línea principal de aguas negras + Sustitución de caja de registro

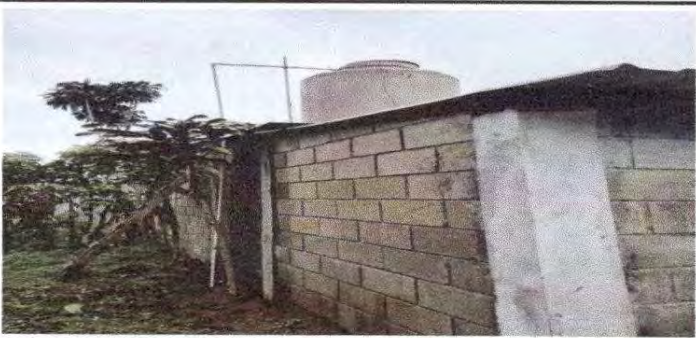
Foto 11: Sustitución de tubería línea principal + Sustitución de llave de cheque + Sustitución de llave de chorro

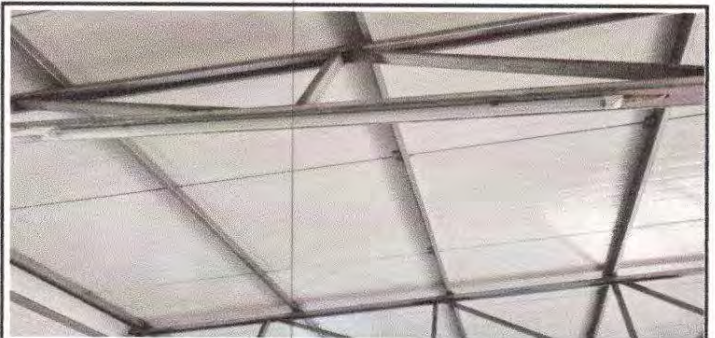
Foto 12: Sustitución de lamparas de 2 x 40

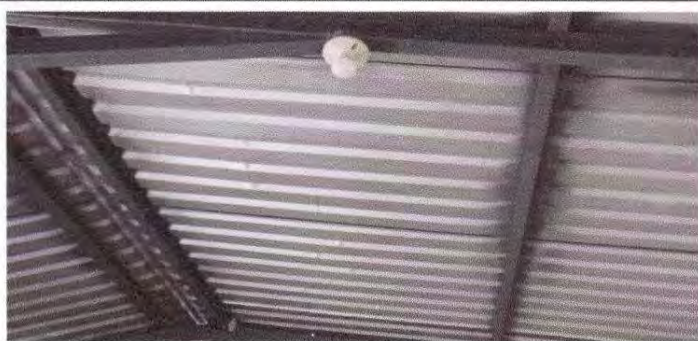
Foto 13: Sustitución de focos ahorradores + Sustitución de plafoneras +  
Reparación de cableado eléctrico + Sustitución de ducto eléctrico + accesorios
