REGISTRO FOTOGRÁFICO  
PROGRAMA DE MANTENIMIENTO DE EDIFICIOS ESCOLARES PÚBLICOS

SITUACIÓN DEFICIENCIAS DETERMINADAS:

| NOMBRE DEL ESTABLECIMIENTO | Escuela Oficial Rural Mixta | DIRECCIÓN DEL ESTABLECIMIENTO: | Caserío Altar Sonora, Aldea Tuinimá |
| CÓDIGO DEL ESTABLECIMIENTO | 12-09-5308-43 | FECHA: | 11/03/2025 |

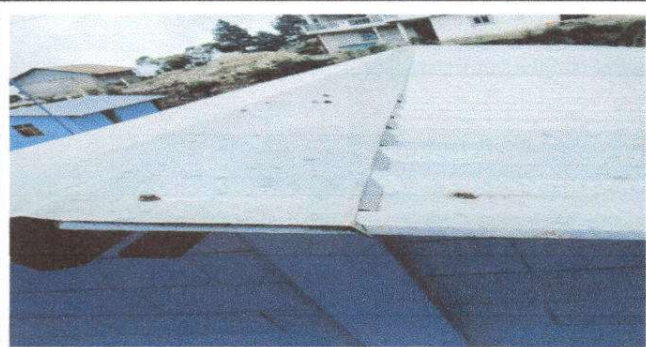
Foto 1: Sustrucción de lámina, por lámina troquelada aluzinc calibre 26+ Sustrucción de capote de lámina para lámina troquelada + Sustrucción de elementos de fijación

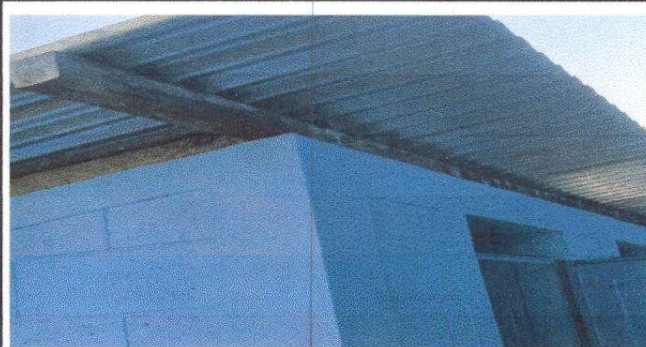
Foto 2: Sustrucción de estructura de soporte de madera, por metal

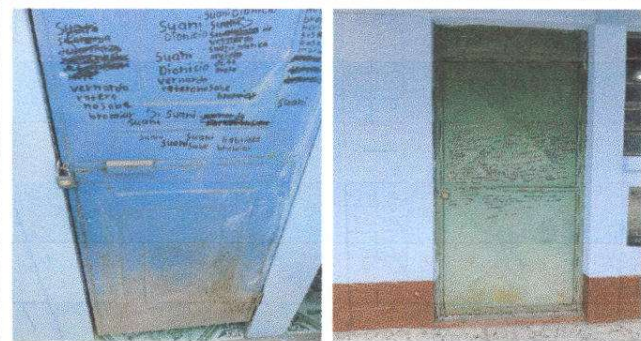
Foto 3: Sustrucción de puerta

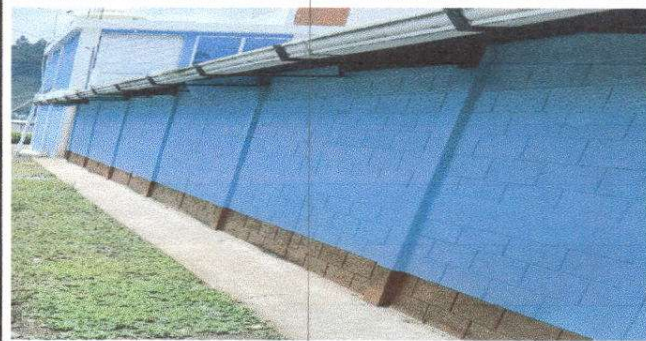
Foto 4: Sustrucción de canal de PVC + Reparación de bajada de agua pluvial, tubo PVC 3"

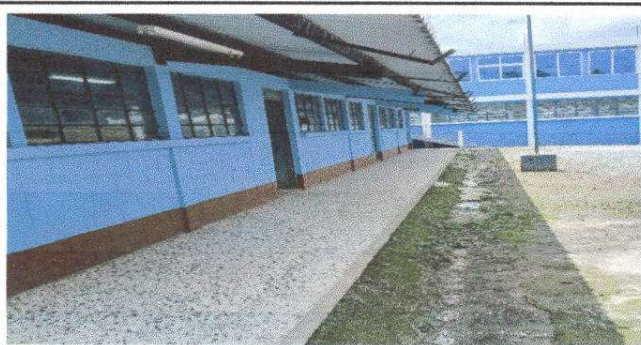
Foto 5: Pintura en muros exteriores e interiores

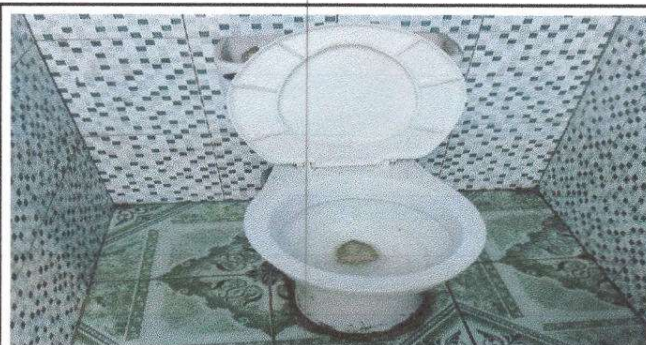
Foto 6: Sustrucción inodoro

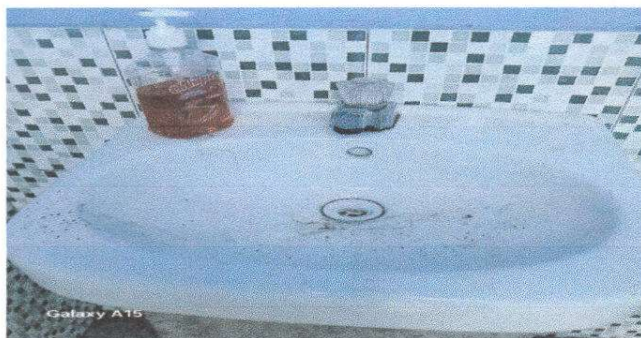
Foto 7: Sustitución lavamanos

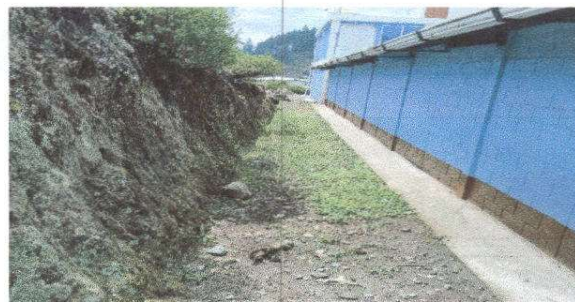
Foto 8: Reparación de planchas de concreto de patio

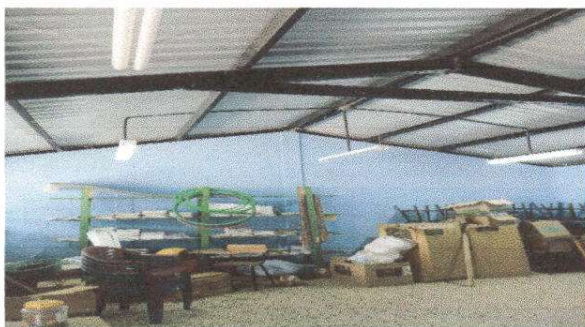
Foto 9: Sustitución de lamparas tipo LED + Sustitución de plafoneras + Sustitución interruptores simples + Sustitución de tomacorrientes dobles + Reparación de cableado eléctrico

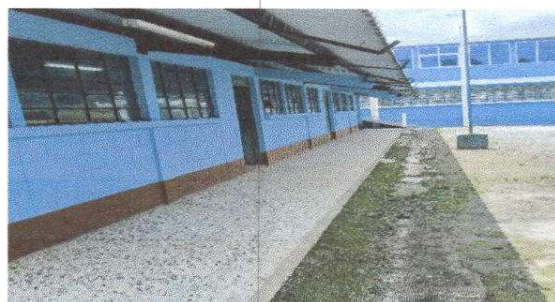
Foto 10: Fabricación e instalación de balcones de hierro en ventana
