**REGISTRO FOTOGRÁFICO  
PROGRAMA DE MANTENIMIENTO DE EDIFICIOS ESCOLARES PÚBLICOS**

SITUACIÓN DEFICIENCIAS DETERMINADAS

| NOMBRE DEL ESTABLECIMIENTO: | ESCUELA OFICIAL RURAL MIXTA | DIRECCIÓN DEL ESTABLECIMIENTO: | ALDEA SANTA ANA |
| CÓDIGO DEL ESTABLECIMIENTO: | 12-14-0639-43 | FECHA: | 10/03/2025 |

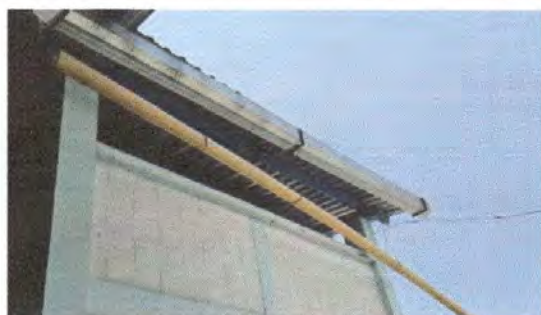
Foto 2: 4.1. Mantenimiento a estructura (lijado, aplicación de pintura)

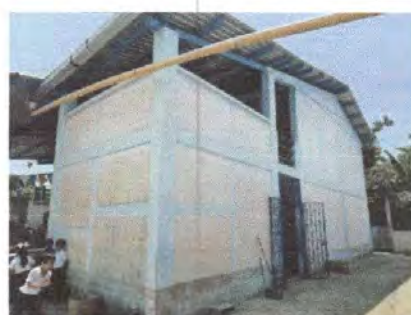
Foto 3: 7.5. Sustitución de soporte o pescante de metal para canal

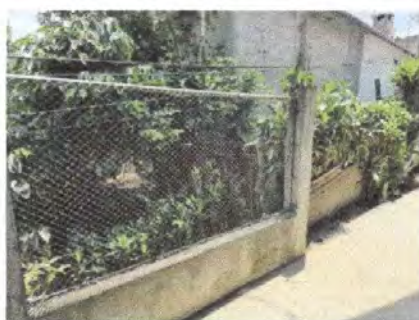
Foto 10: 15.1. Reparación de muro perimetral de block

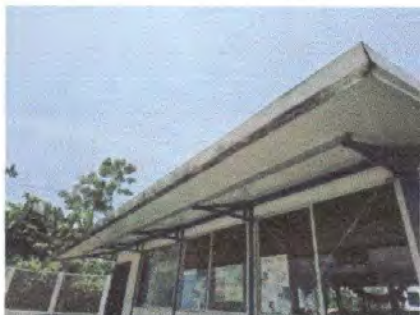
Foto 13: 7.1.Sustitución de canal de metal

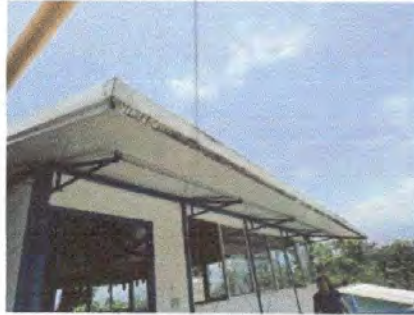
Foto 14: 7.3.Reparación de bajada de agua pluvial, tubo PVC 3

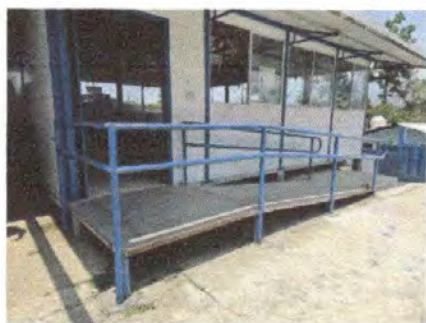
Foto 15: 11.1. Mantenimineto a barandas de metal

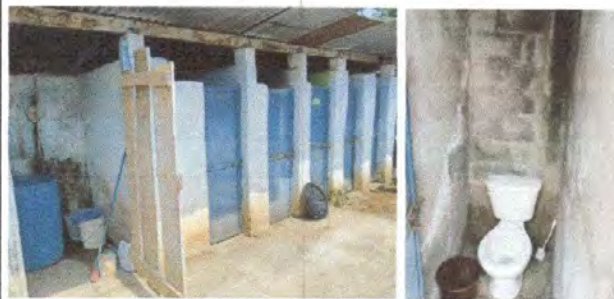
Foto 16: 9.1. Pintura en muros exteriores e interiores

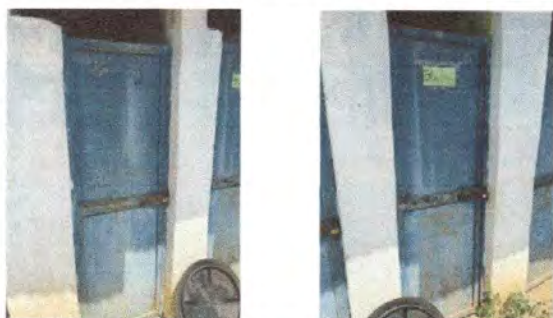
Foto 17: 10.1. Mantenimiento a estructura (aplicación de pintura) a puertas servicios sanitarios

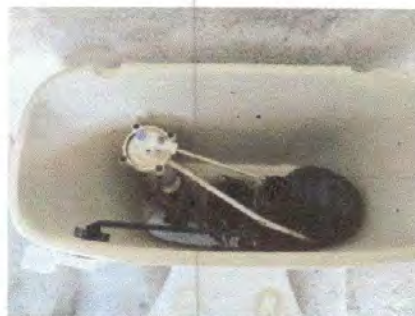
Foto 18: 10.2. Sustitución de accesorios inodoro (contra llave, tubos de abasto y tanque)

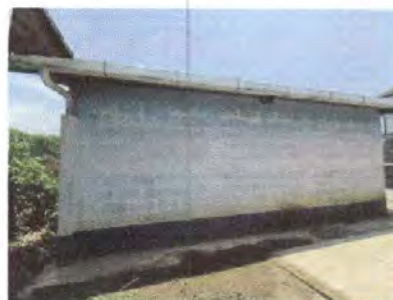
Foto 19: 10.3. Sustitución de inodoro

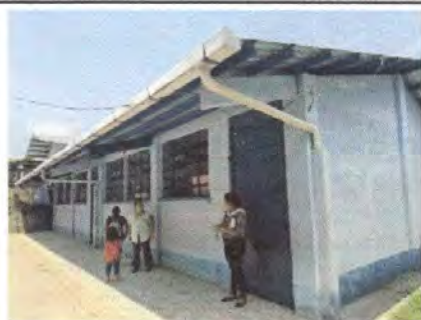
Foto 20: 9.1. Pintura en muros exteriores e interiores
