REGISTRO FOTOGRÁFICO  
PROGRAMA DE MANTENIMIENTO DE EDIFICIOS ESCOLARES PÚBLICOS

SITUACIÓN DEFICIENCIAS DETERMINADAS

| NOMBRE DEL ESTABLECIMIENTO: | ESCUELA OFICIAL RURAL MIXTA PARAJE GUADALUPE | DIRECCIÓN DEL ESTABLECIMIENTO: | CASERIO COLIMA |

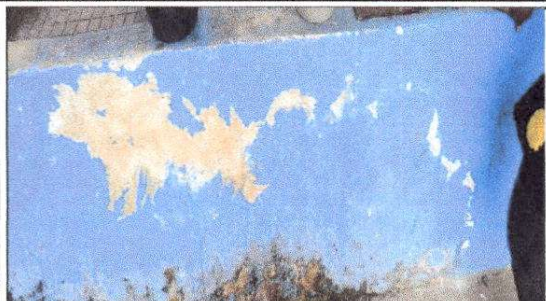
FOTO 1: Pintura en muros exteriores e interiores

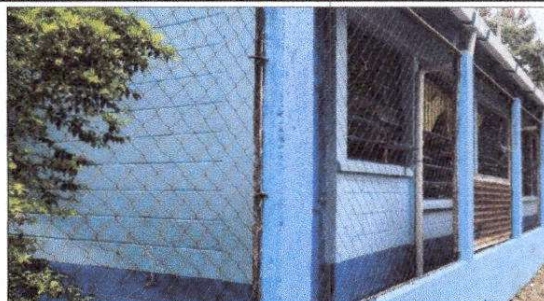
FOTO 2: Pintura en muros exteriores e interiores

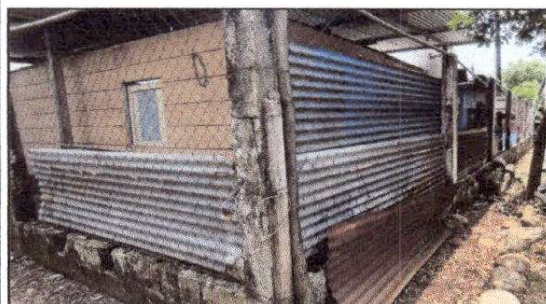
FOTO 3: Reparación de tubo hg y malla galvanizada

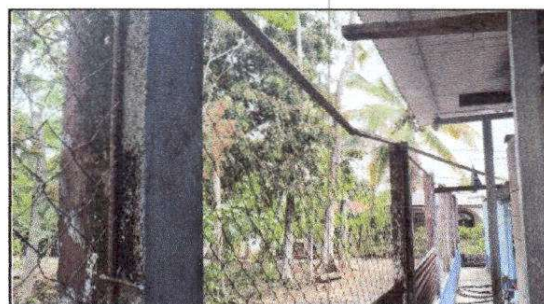
FOTO 4: Reparación de tubo hg y malla galvanizada

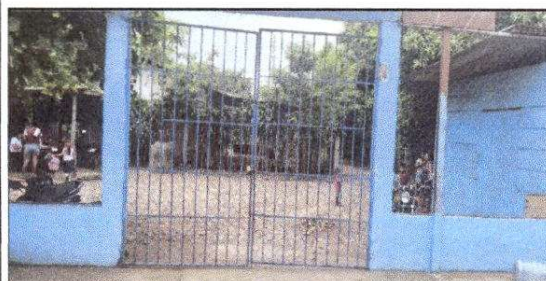
FOTO 5: Fabricación e instalación de portón de metal de ingreso

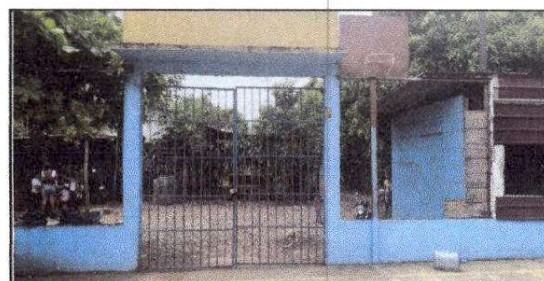
FOTO 6: Fabricación e instalación de portón de metal de ingreso

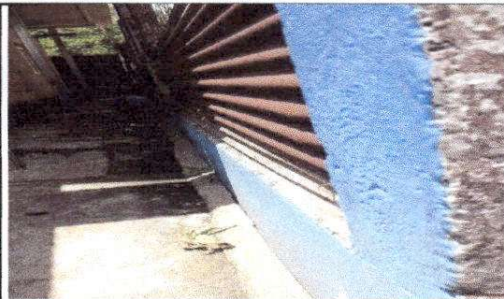
FOTO 7: Reparación de tubo hg y malla galvanizada

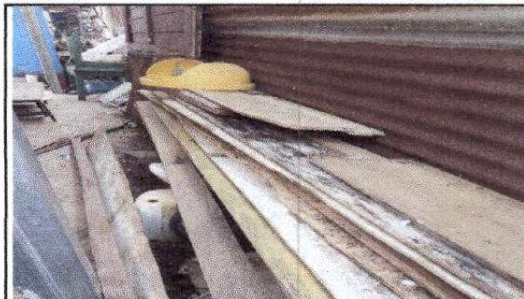
FOTO 8: Reparación de tubo hg y malla galvanizada

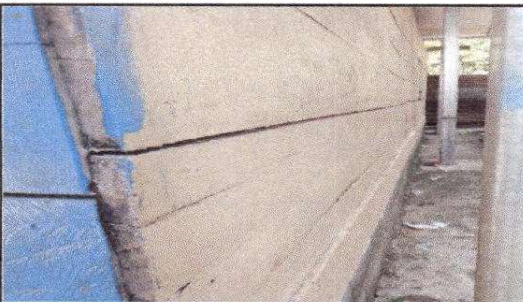
FOTO 9: Reparación de tubo hg y malla galvanizada
