REGISTRO FOTOGRÁFICO  
PROGRAMA DE MANTENIMIENTO DE EDIFICIOS ESCOLARES PÚBLICOS

SITUACIÓN DEFICIENCIAS DETERMINADAS:

| NOMBRE DEL ESTABLECIMIENTO: | EORM | DIRECCIÓN DEL ESTABLECIMIENTO: | CASERIO SAN JUAN MIRAMAR |
| CÓDIGO DEL ESTABLECIMIENTO: | 12-15-0696-43 | FECHA: | 5/03/2025 |

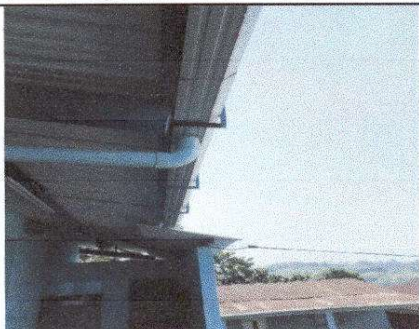
FOTO 1: Sustrucción de lámina, por lámina troquelada aluzinc calibre 26

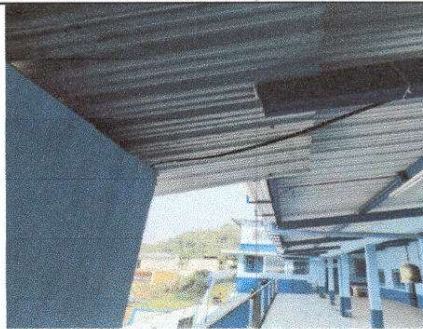
FOTO 2: Sustrucción de estructura de soporte de metal, por metal

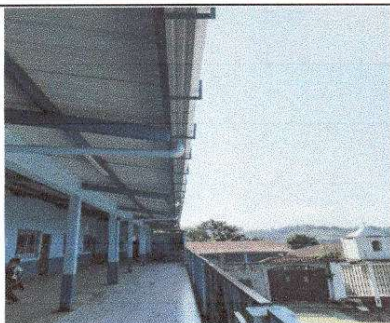
FOTO 3: Sustrucción de canal de metal

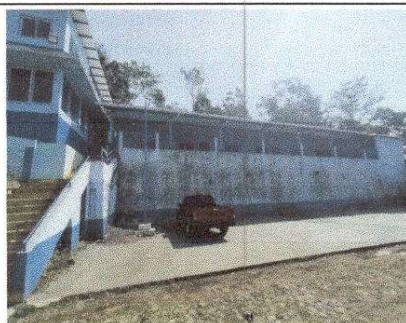
FOTO 4: Pintura en muros exteriores e interiores

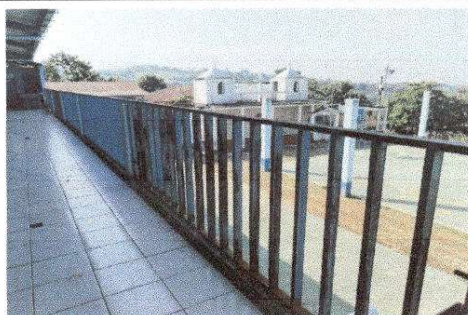
FOTO 5: Mantenimiento a barandas de metal

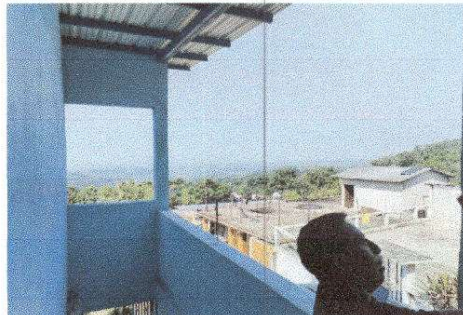
FOTO 6: Fabricación e instalación de balcones de hierro en ventana

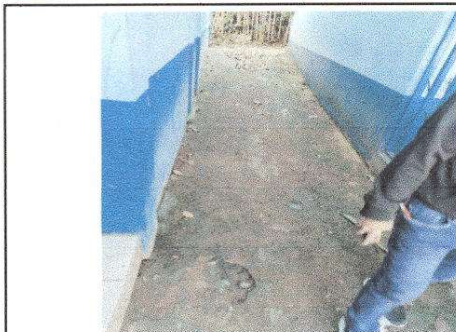
FOTO 7: Reparación de piso de torta de concreto

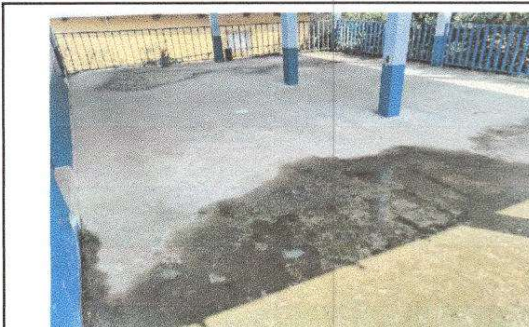
FOTO 8: Sustitución de piso cerámico

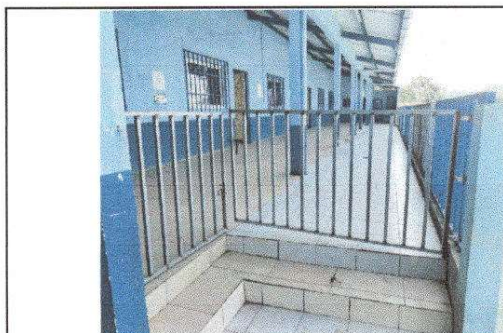
FOTO 9: Fabricación e instalación de portón de metal de ingreso

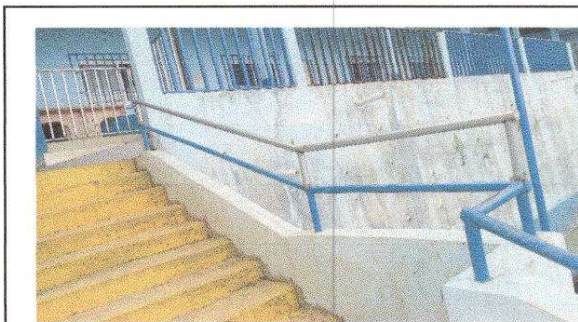
FOTO 10: Fabricación e instalación de baranda de gradas

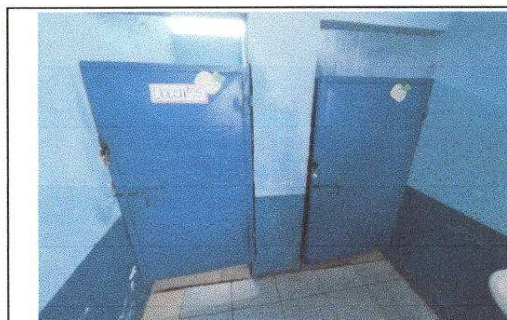
FOTO 11: Mantenimiento a estructura (lijado, cambio de tubo, cepillado, sujeciones aplicación de pinturas) a puertas servicios sanitarios

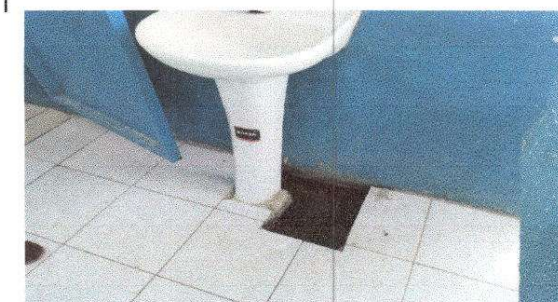
FOTO 12: Reparación de tapaderas de cajas
