**REGISTRO FOTOGRÁFICO  
PROGRAMA DE MANTENIMIENTO DE EDIFICIOS ESCOLARES PÚBLICOS**

PRA-FOR-123  
Versión 1

| NOMBRE DEL ESTABLECIMIENTO: | EODP ANEXA A EORM | DIRECCIÓN DEL ESTABLECIMIENTO: | ALDEA EL CARACOL |
| CÓDIGO DEL ESTABLECIMIENTO: | 12-15-5179-42 | FECHA: | 5/03/2025 |

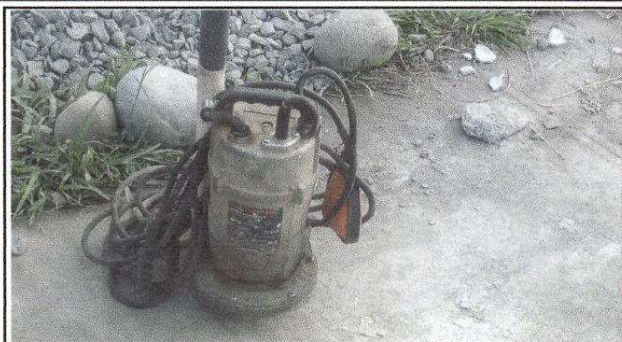
FOTO 1: Sustitución de bomba de agua

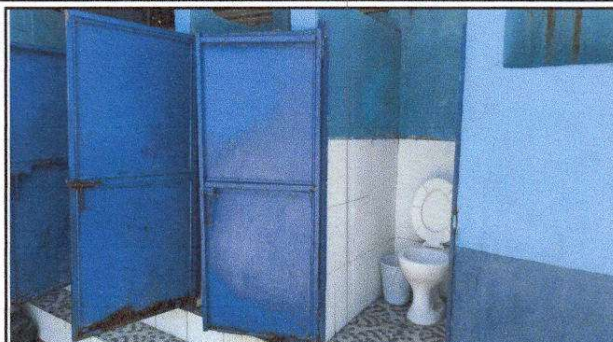
FOTO 2: Fabricación e instalación de puertas de metal en baños

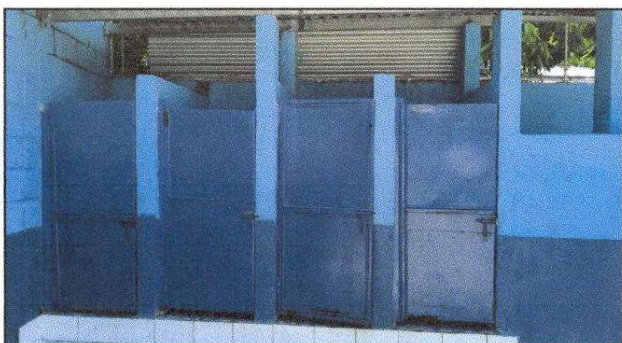
FOTO 3: Fabricación e instalación de puertas de metal en baños

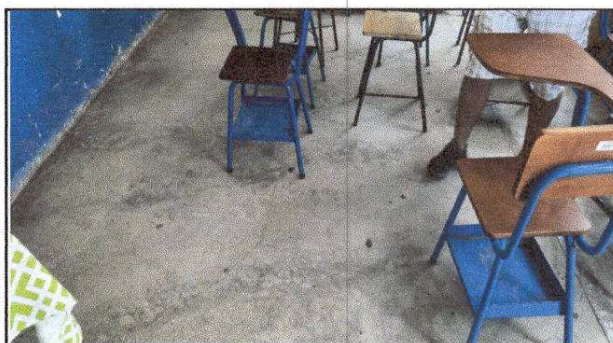
FOTO 4: Sustitución de piso cerámico

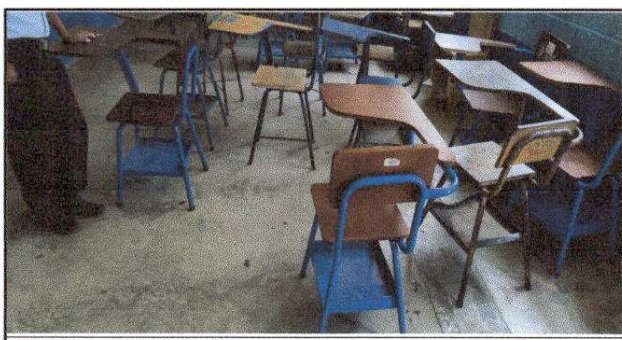
FOTO 5: Sustitución de piso cerámico

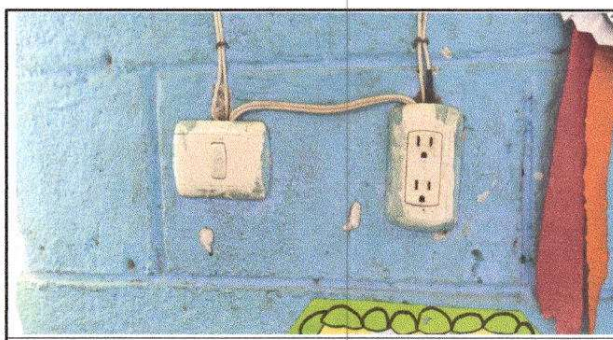
FOTO 6: Instalación de unidades luz (incluye interruptor, ducto y cable eléctrico), Instalación de unidades fuerza (tomacorriente), incluye cable eléctrico

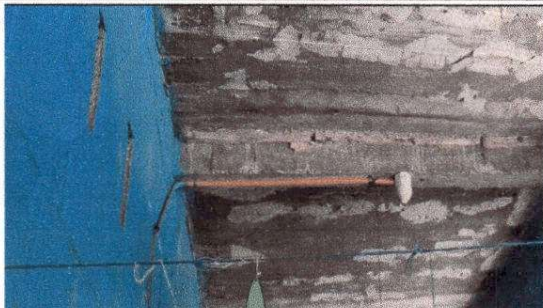
FOTO 7: Sustrucción de focos ahorradores

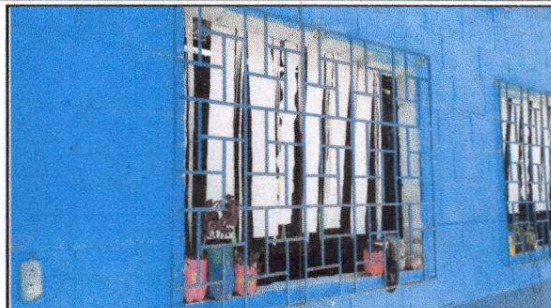
FOTO 8: Fabricación e instalación de balcones de hierro en ventana

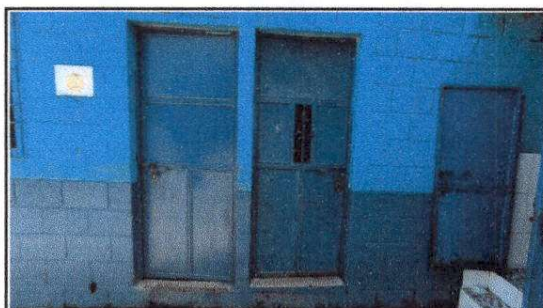
FOTO 9: Fabricación e instalación de puertas de metal en módulos

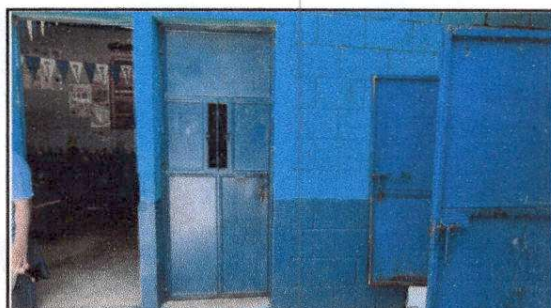
FOTO 10: Fabricación e instalación de puertas de metal en módulos

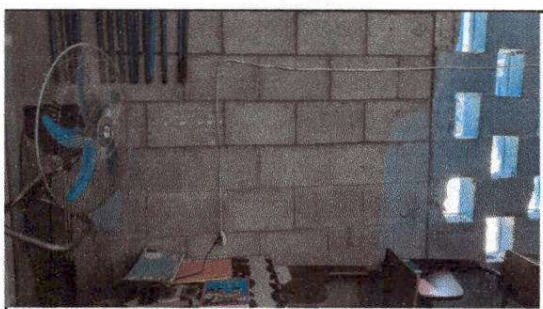
FOTO 11: Repello en muro

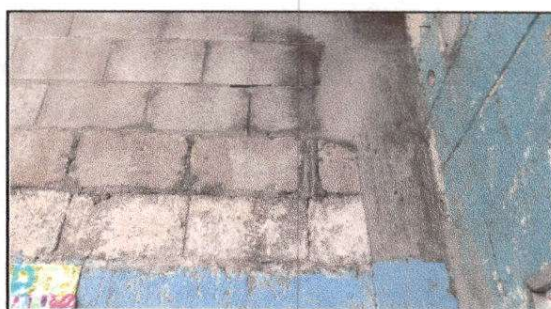
FOTO 12: Repello en muro
