REGISTRO FOTOGRÁFICO  
PROGRAMA DE MANTENIMIENTO DE EDIFICIOS ESCOLARES PÚBLICOS

SITUACIÓN DEFICIENCIAS DETERMINADAS

| NOMBRE DEL ESTABLECIMIENTO: | EODP ANEXA A EORM. | DIRECCIÓN DEL ESTABLECIMIENTO: | Caserío San Andrés La Lima |
| CÓDIGO DEL ESTABLECIMIENTO: | 12-15-5392-42 | FECHA: | 5/03/2025 |

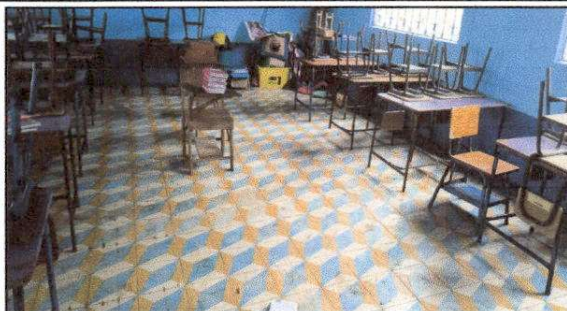
FOTO 1: Sustitución de piso cerámico

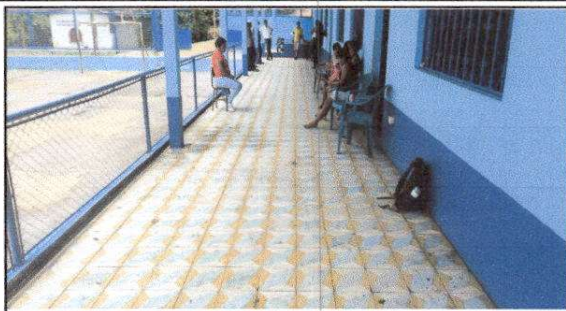
FOTO 2: Sustitución de piso cerámico

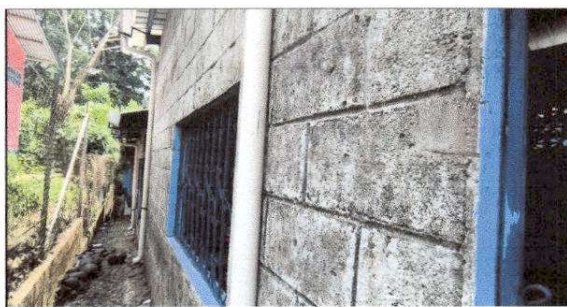
FOTO 3: Repello en muro Y Pintura en muros exteriores

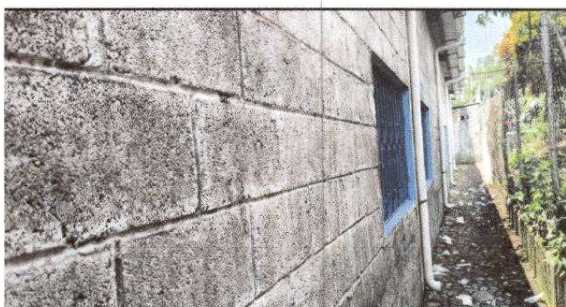
FOTO 4: Repello en muro Y Pintura en muros exteriores

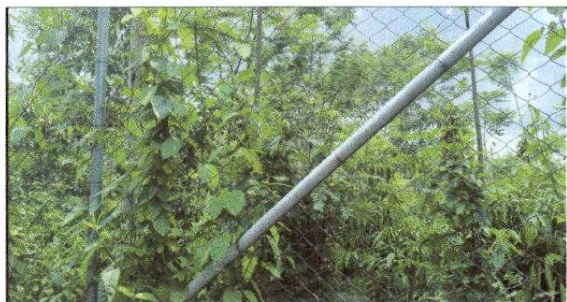
FOTO 5: Reparación de tubo hg y malla galvanizada

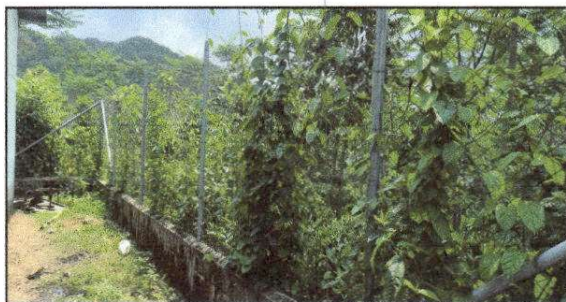
FOTO 6: Reparación de tubo hg y malla galvanizada
