SITUACIÓN DEFICIENCIAS DETERMINADAS:

| NOMBRE DEL ESTABLECIMIENTO: | EORM | DIRECCIÓN DEL ESTABLECIMIENTO: | CASERIO GUADALUPE |
| CÓDIGO DEL ESTABLECIMIENTO: | 12-16-0017-43 | FECHA: | 13/3/2025 |

**REGISTRO FOTOGRÁFICO**  
**PROGRAMA DE MANTENIMIENTO DE EDIFICIOS ESCOLARES PÚBLICOS**

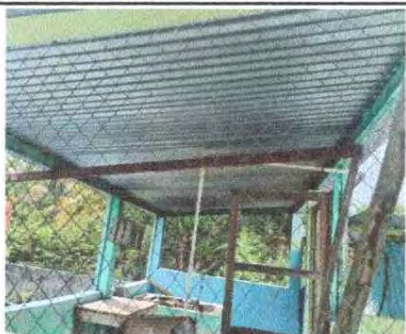
FOTO 1: Sustitución de lámina, por lámina troquelada aluzinc calibre 26

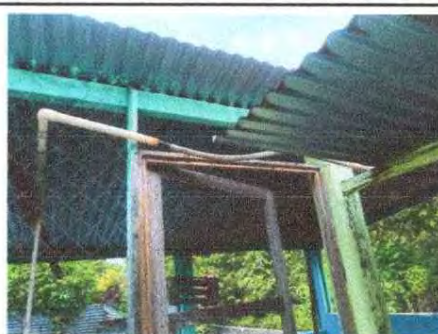
FOTO2: Sustitución de estructura de soporte de madera, por metal

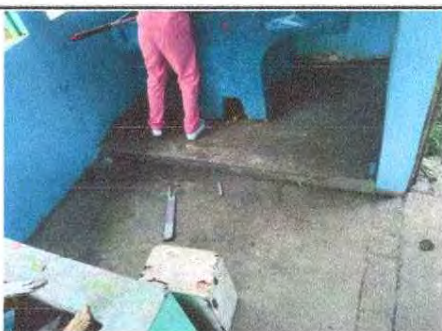
FOTO 3: Sustitución de piso cerámico

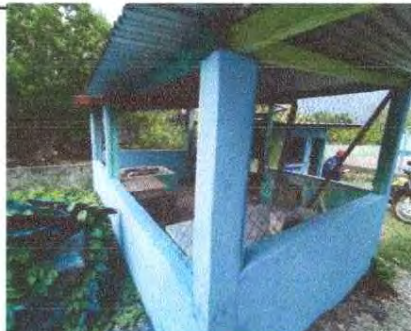
FOTO 4: Sustitución de canal de metal

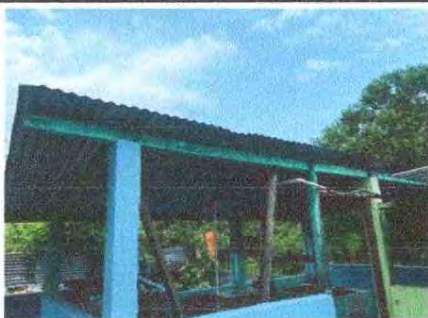
FOTO 5: Fabricación e instalación de balcones de hierro en ventana

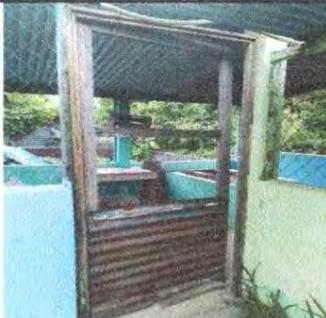
FOTO 6: Fabricación e instalación de puertas de metal en módulos

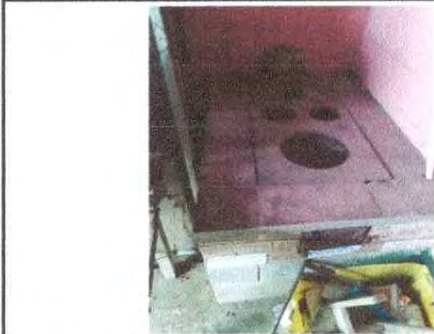
FOTO 7: Sustrucción de estufa rural (completa) incluye chimenea y plancha de metal

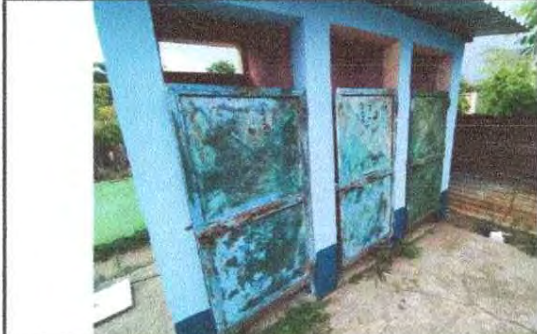
FOTO 8: Sustrucción de puerta en servicios sanitarios

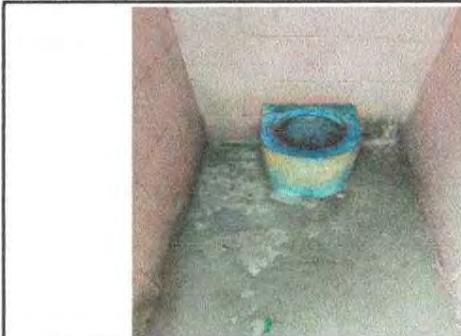
FOTO 9: Sustrucción inodoro

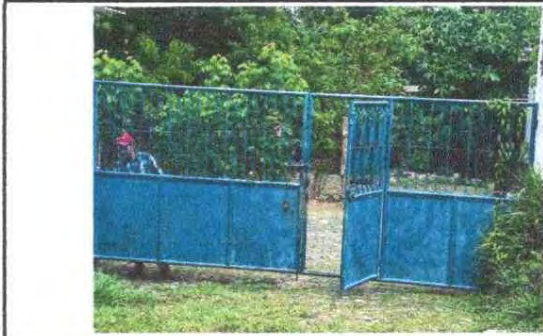
FOTO 10: Sustrucción del portón de metal de ingreso

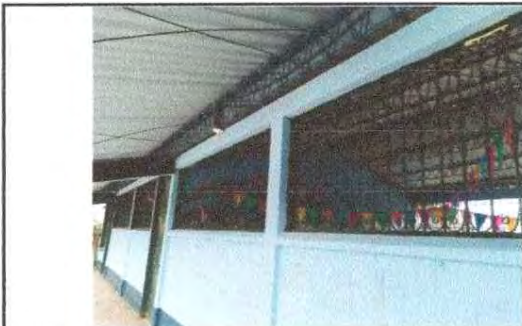
FOTO 11: Mantenimiento a balcones de metal

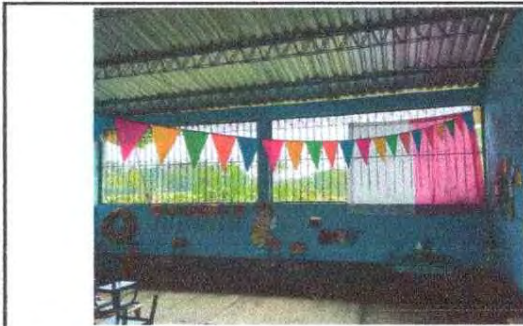
FOTO 12: Mantenimiento a balcones de metal.

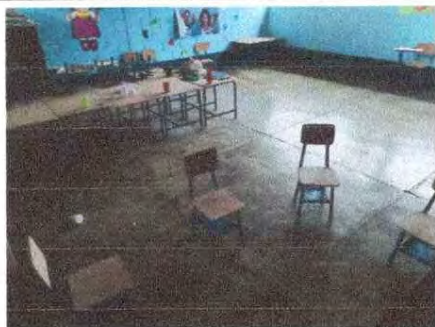
FOTO 13: Sustrución de piso cerámico aula 1

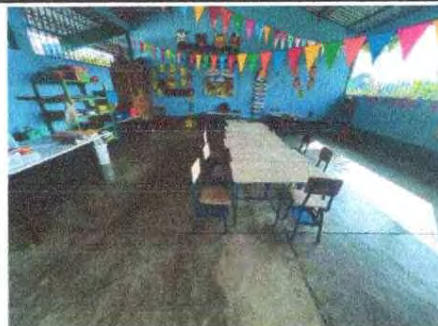
FOTO 14: Sustrución de piso cerámico aula 2

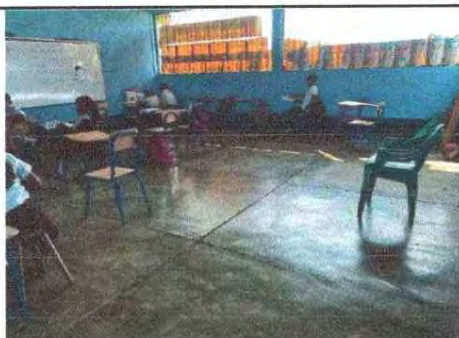
FOTO 15: Sustrución de piso cerámico aula 3

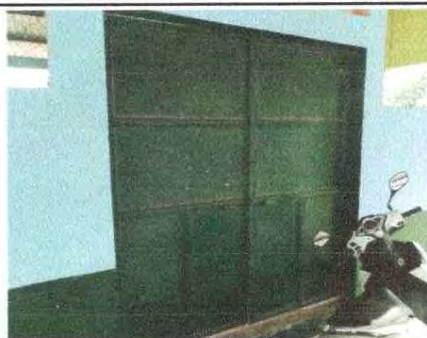
Foto 16. Mantenimiento a estructura (lijado, cambio de tubo, cepillado, sujeciones, aplicación de pintura)

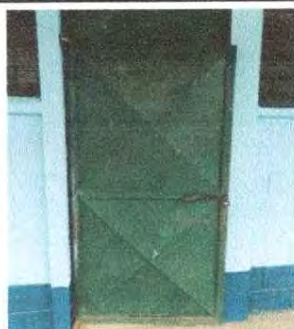
Foto 17. Sustrución de puerta de metal 1
