REGISTRO FOTOGRÁFICO  
PROGRAMA DE MANTENIMIENTO DE EDIFICIOS ESCOLARES PÚBLICOS

SITUACIÓN DEFICIENCIAS DETERMINADAS:

| NOMBRE DEL ESTABLECIMIENTO: | EODP ANEXA A EORM | DIRECCIÓN DEL ESTABLECIMIENTO: | CASERIO LAS BOLSAS |
| CÓDIGO DEL ESTABLECIMIENTO: | 12-19-0075-42 | FECHA: | 11/03/2025 |

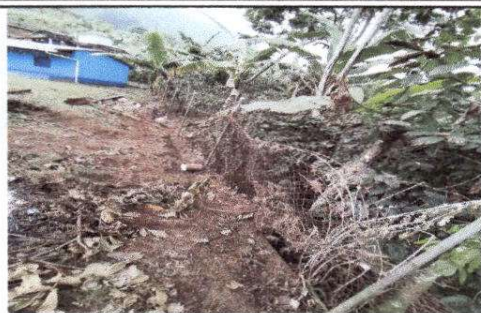
FOTO 1: Reparación de tubo hg y malla galvanizada

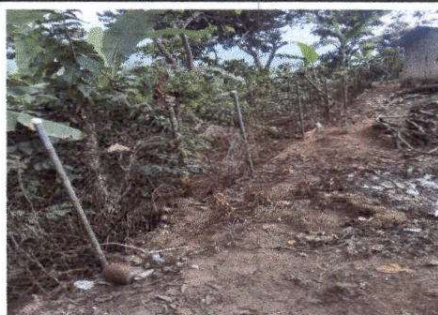
FOTO 2: Reparación de tubo hg y malla galvanizada

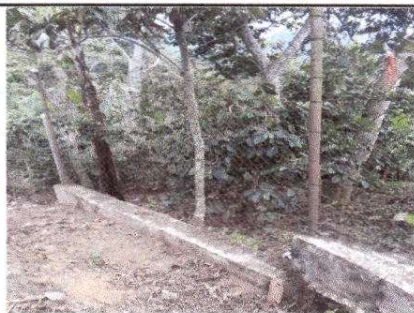
FOTO 3: Reparación de tubo hg y malla galvanizada

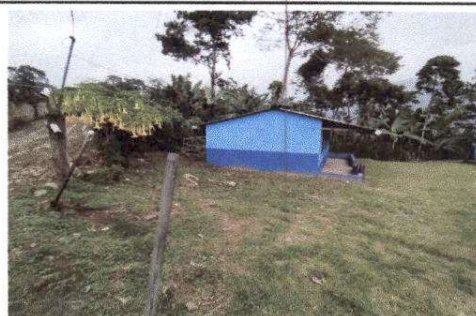
FOTO 4: Reparación de tubo hg y malla galvanizada

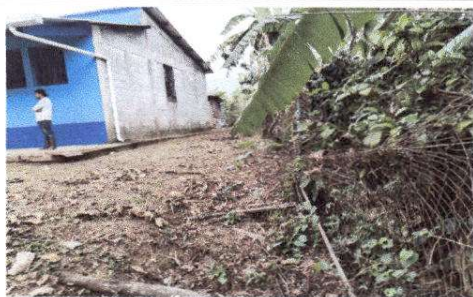
FOTO 5: Reparación de tubo hg y malla galvanizada

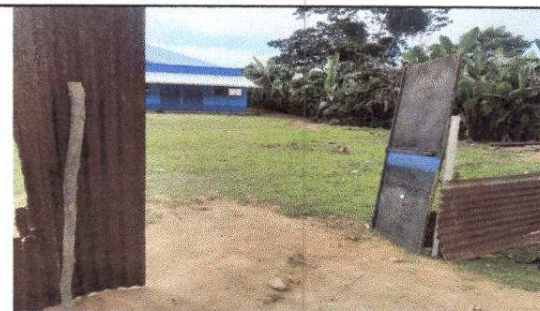
FOTO 6: Fabricación e instalación de portón de metal de ingreso
