SITUACIÓN DEFICIENCIAS DETERMINADAS:

| NOMBRE DEL ESTABLECIMIENTO: | ESCUELA OFICIAL RURAL MIXTA | DIRECCIÓN DEL ESTABLECIMIENTO: | CASERIO SANTA ELENA |
| CÓDIGO DEL ESTABLECIMIENTO: | 12-19-0106-43 | FECHA: | 10/03/2025 |

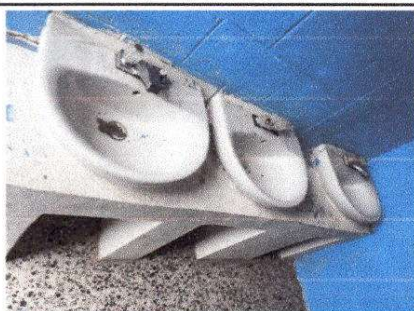
FOTO 1: Sustrucción de mezcladora lavamanos (contra llave, tubo de abasto)

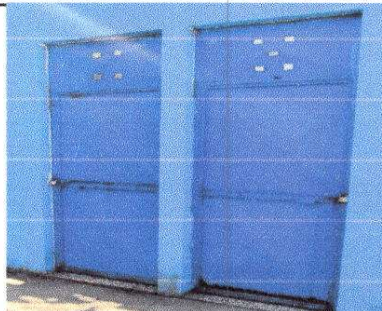
FOTO 2: Fabricación e instalación de puertas de metal en módulos

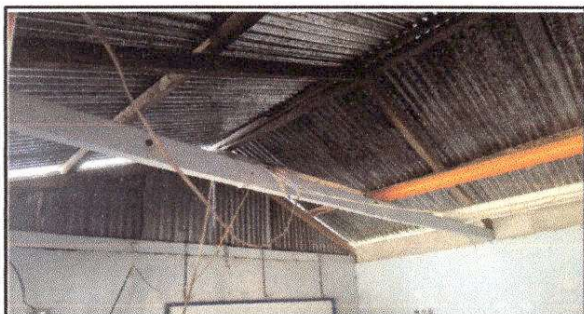
FOTO 3: Sustrucción de lámina, por lámina troquelada aluzinc calibre 26, Sustrucción de capote de lámina para lámina troquelada Y Sustrucción de elementos de fijación

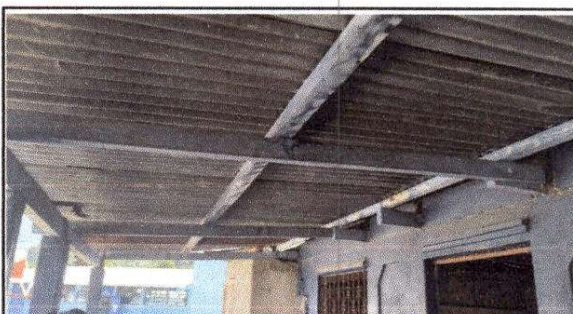
FOTO 4: Sustrucción de estructura de soporte de madera, por metal

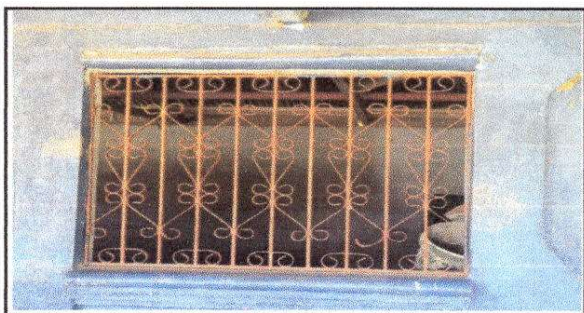
FOTO 5: Mantenimiento a balcones de metal

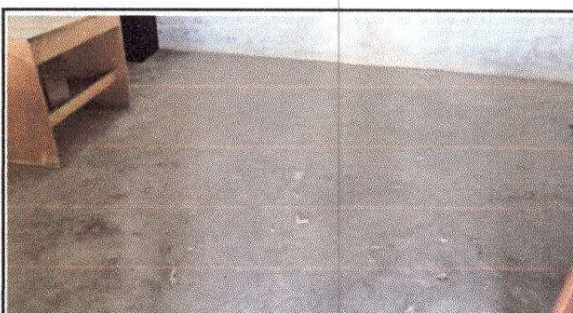
FOTO 6: Sustrucción de piso liso por piso cerámico

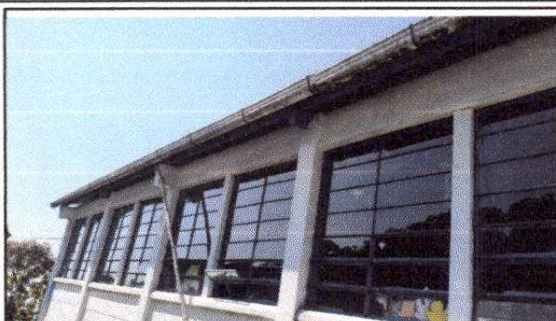
FOTO 7: Sustrucción de canal de metal, Reparación de bajada de agua pluvial, tubo PVC 3" Y Sustrucción de soporte o pescante de metal para canal

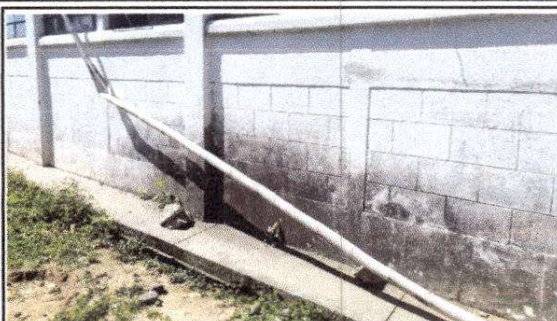
FOTO 8: Pintura en muros exteriores e interiores

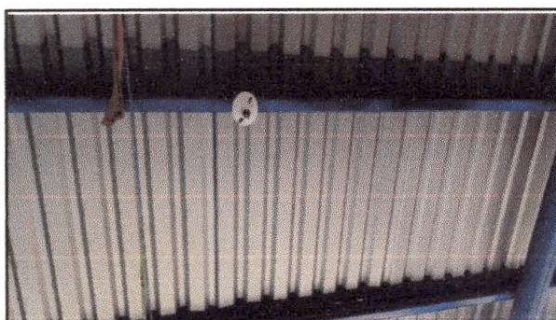
FOTO 9: Sustrucción de focos ahorradores

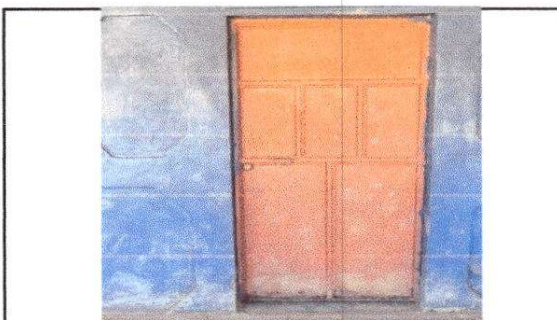
FOTO 10: Fabricación e instalación de puertas de metal en módulos

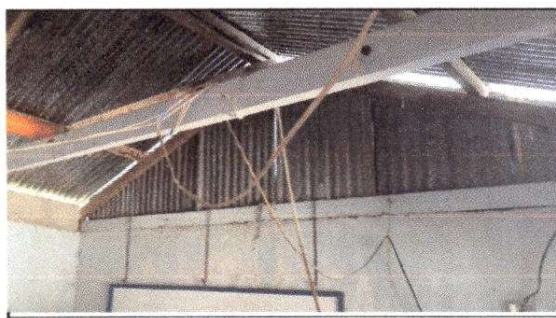
FOTO 11: Instalación de unidades luz (incluye interruptor, ducto y cable eléctrico) Y Instalación de unidades fuerza (tomacorriente), incluye cable eléctrico.

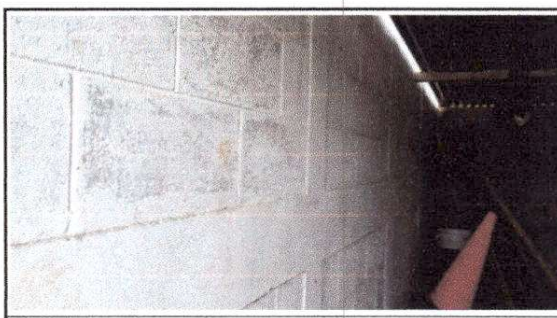
FOTO 12: Repello en muro
