REGISTRO FOTOGRÁFICO  
PROGRAMA DE MANTENIMIENTO DE EDIFICIOS ESCOLARES PÚBLICOS

| NOMBRE DEL ESTABLECIMIENTO: | ESCUELA OFICIAL RURAL MIXTA | DIRECCIÓN DEL ESTABLECIMIENTO: | CASERIO SANTA TERESA |
| CÓDIGO DEL ESTABLECIMIENTO: | 12-21-0007-43 | FECHA: | 07/03/2025 |

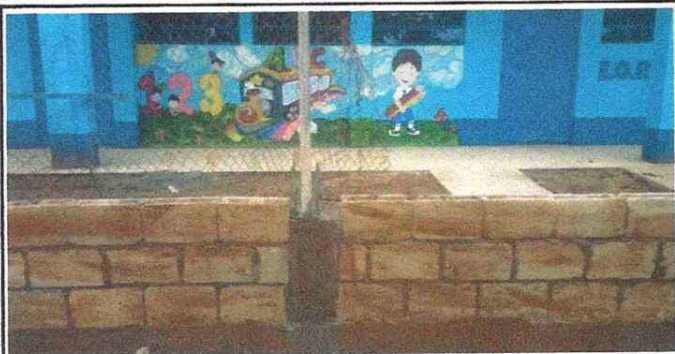
Foto 1: MÓDULO 1 MURO: MUROS PERIMETRALES: Reparación de muro perimetral de block con tubo hg y malla galvanizada, soleras intermedias y columnas.

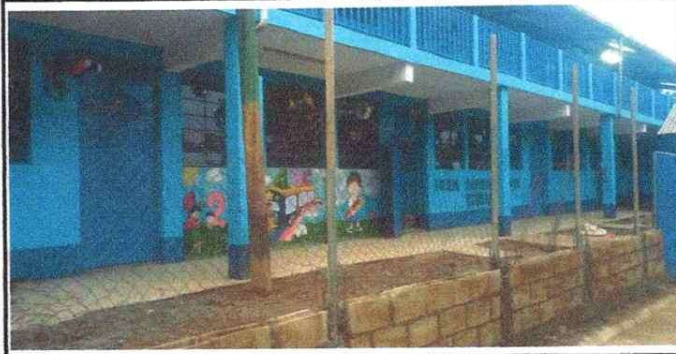
Foto 2: Foto 1: MÓDULO 1 MURO: MUROS PERIMETRALES: Reparación de muro perimetral de block con tubo hg y malla galvanizada, soleras intermedias y columnas.

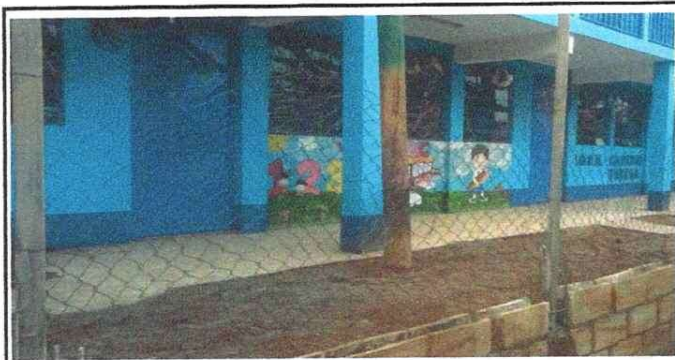
Foto 3: Foto 1: MÓDULO 1 MURO: MUROS PERIMETRALES: Reparación de muro perimetral de block con tubo hg y malla galvanizada, soleras intermedias y columnas.

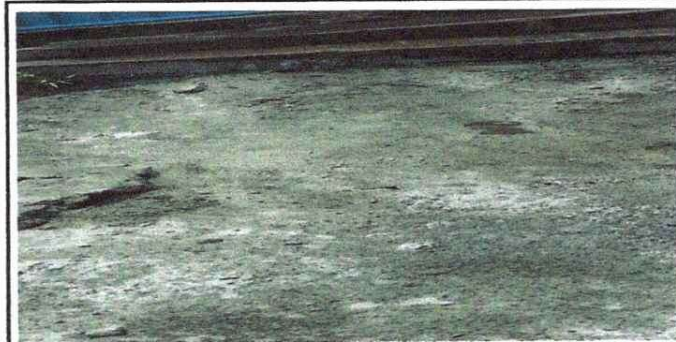
Foto 4: MÓDULO 2 PATIO: LOSA DE PATIO: Reparación de planchas de concreto de patio

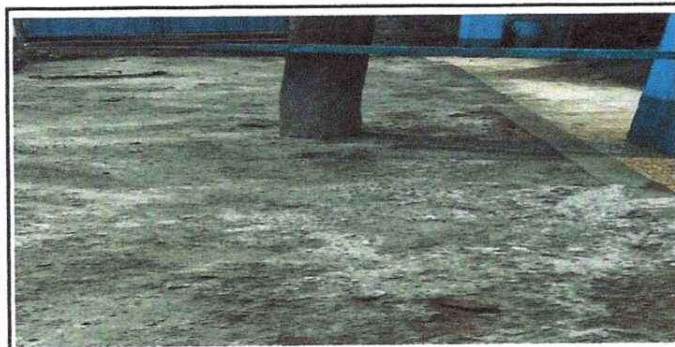
Foto 5: MÓDULO 2 PATIO: LOSA DE PATIO: Reparación de planchas de concreto de patio

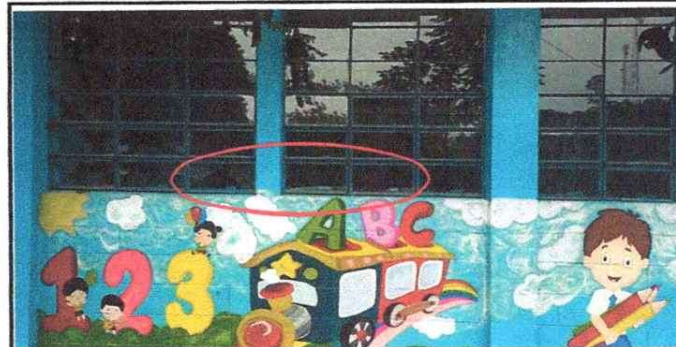
Foto 6: MÓDULO 3 AULA: VENTANA: Sustitución de vidrios
