REGISTRO FOTOGRÁFICO  
PROGRAMA DE MANTENIMIENTO DE EDIFICIOS ESCOLARES PÚBLICOS

SITUACIÓN DEFICIENCIAS DETERMINADAS:

| NOMBRE DEL ESTABLECIMIENTO: | INEB con Orientación Ocupacional Industrial | DIRECCIÓN DEL ESTABLECIMIENTO: | Aldea Buena Vista Nuevos Horizontes |
| CÓDIGO DEL ESTABLECIMIENTO: | 12-23-0048-45 | FECHA: | 11/03/2025 |

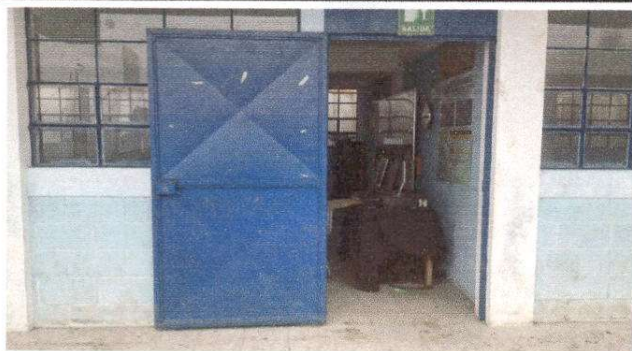
Foto 1: Sustitución de Chapas

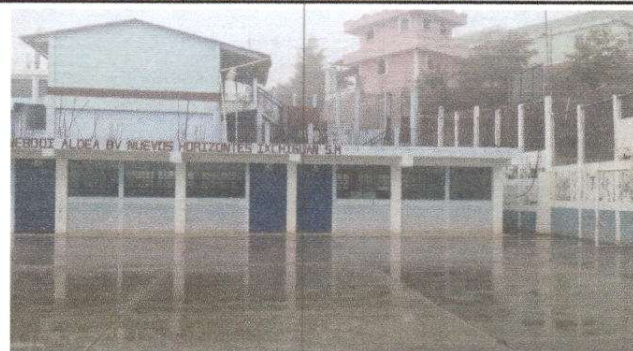
Foto 2: Pintura en muros exteriores e interiores

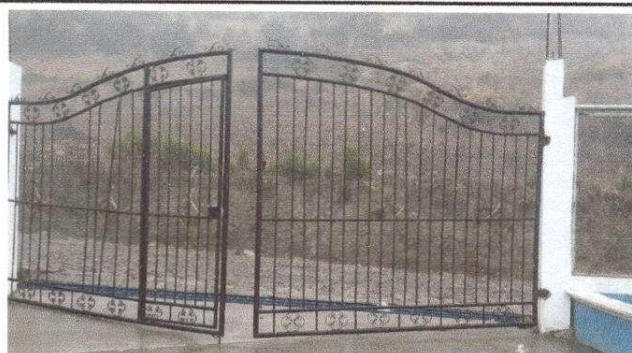
Foto 3: Mantenimiento a porton de metal

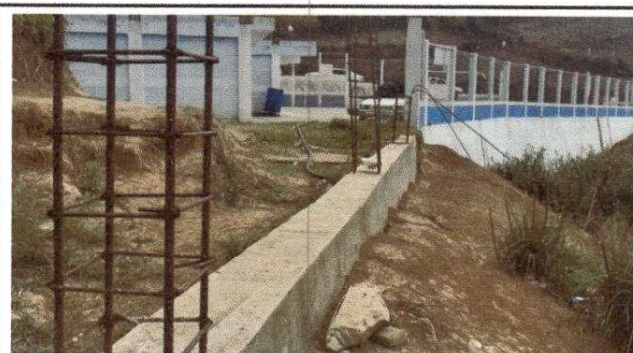
Foto 4: Reparación de muro perimetral con tubo HG y malla galvanizada, soleras intermedias y columnas

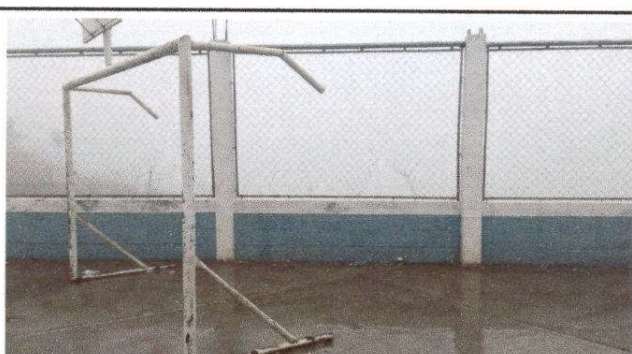
Foto 5: Reparación de tubo HG y malla galvanizada, por malla acerada

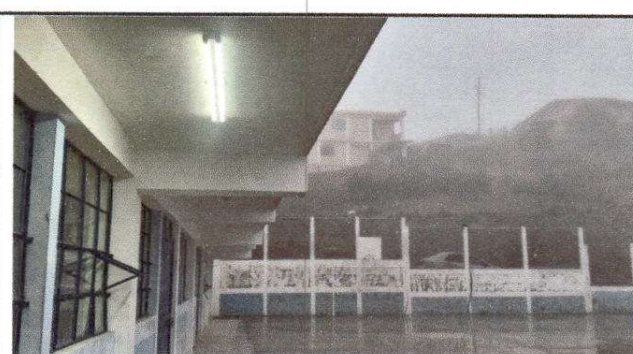
Foto 6: Sustitución de lámparas de 2x40

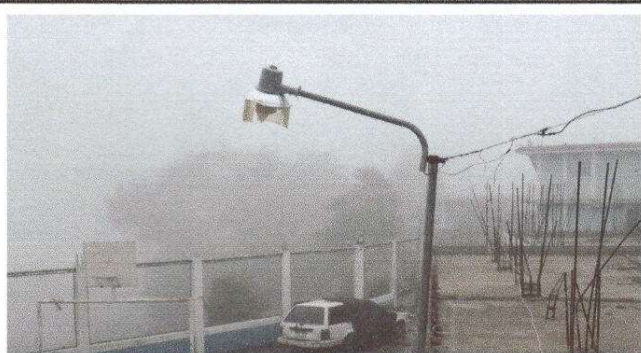
Foto 7: Sustitución de lámparas tipo LED (para lamparas exteriores)

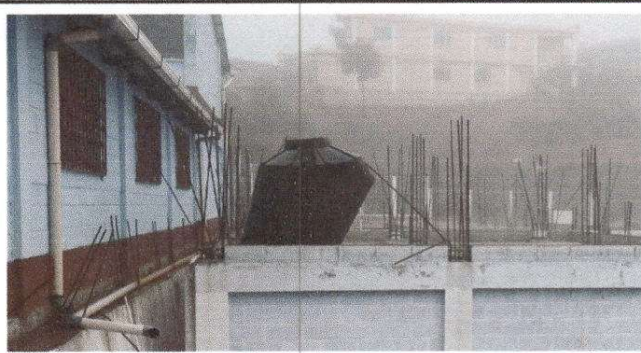
Foto 8: Sustitucion de deposito de agua 1700L por uno de 2500L
