**REGISTRO FOTOGRÁFICO**  
**PROGRAMA DE MANTENIMIENTO DE EDIFICIOS ESCOLARES PÚBLICOS**

SITUACIÓN DEFICIENCIAS DETERMINADAS

| NOMBRE DEL ESTABLECIMIENTO: | INEB de Telesecundaria | DIRECCIÓN DEL ESTABLECIMIENTO: | Caserío San José Pachán |
| CÓDIGO DEL ESTABLECIMIENTO: | 12-29-0019-45 | FECHA: | 12/03/2025 |

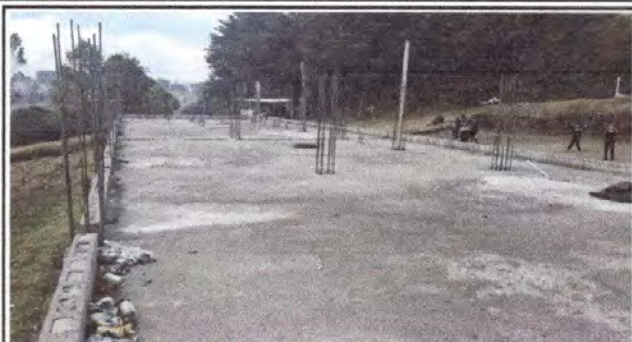
Foto 1: Impermeabilización de losa.

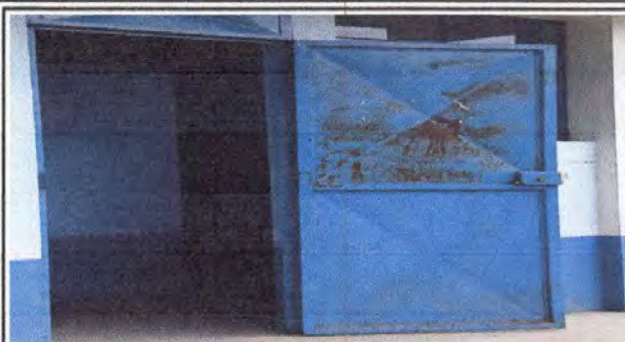
Foto 2: Mantenimiento a estructura (lijado, cambio de tubo, sujeciones, aplicación de pintura)

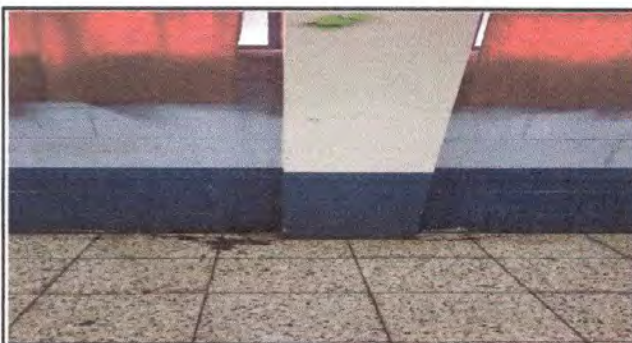
Foto 3: Sustitución piso granito por piso cerámico

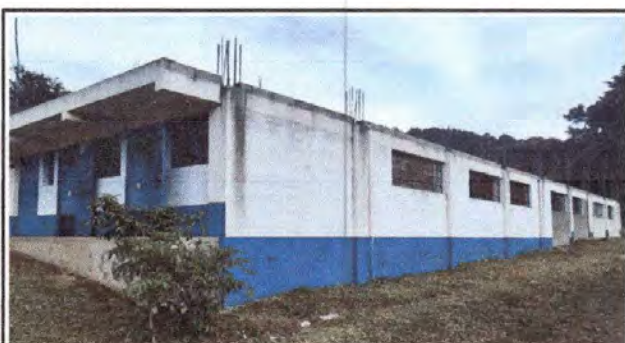
Foto 4: Pintura en muros exteriores e interiores

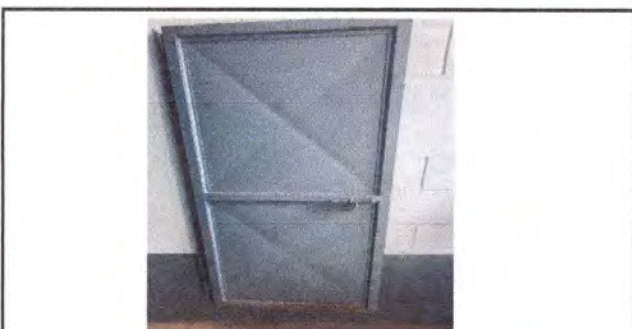
Foto 5: Mantenimiento a estructura (lijado, cambio de tubo, sujeciones, aplicación de pintura) a puertas de servicios sanitarios

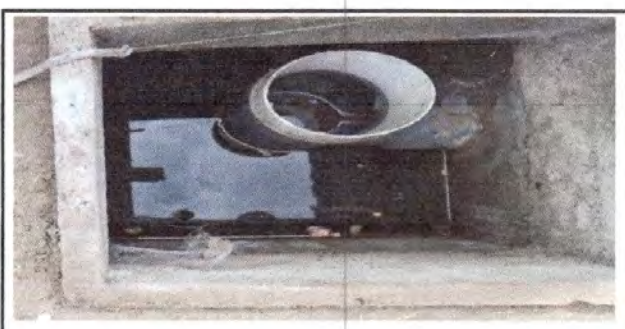
Foto 6: Limpieza de fosa séptica

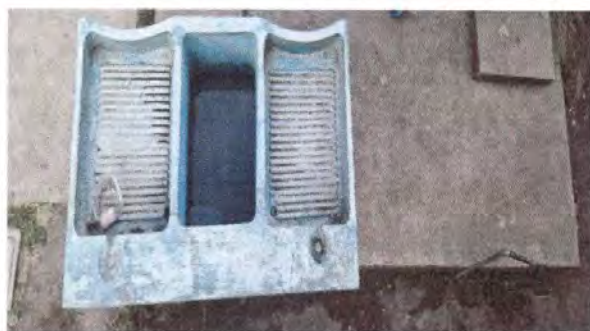
Foto 7: Sustrucción de pila de cemento de dos lavaderos

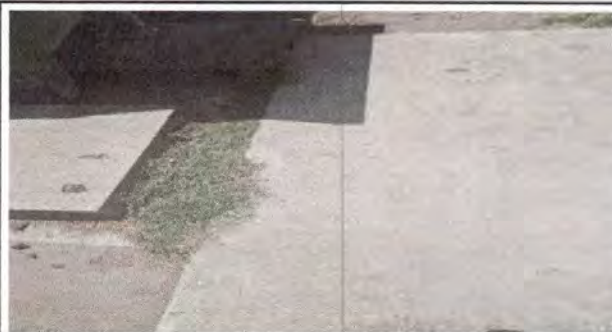
Foto 8: Sustrucción piso torta de concreto AREA PARA PILA
