SITUACIÓN DEFICIENCIAS DETERMINADAS

| NOMBRE DEL ESTABLECIMIENTO: | Escuela Oficial Rural Mixta | DIRECCIÓN DEL ESTABLECIMIENTO: | Aldea El Pinito |
| CÓDIGO DEL ESTABLECIMIENTO: | 06-01-0015-43 | FECHA: | 11/09/2025 |

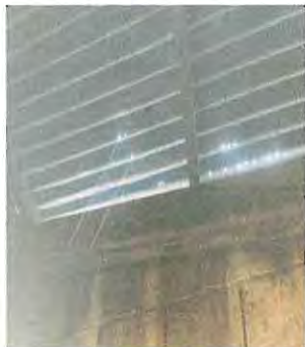
Foto 1: Las láminas se encuentran picadas y quebradas lo que provoca filtración de agua en algunas aulas. Produciendo que el mobiliario se deteriore.

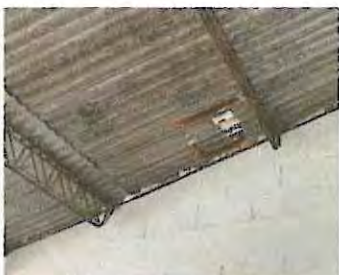
Foto 2: La humedad de la terraza se filtra y provoca constantes goteras en el interior de las aulas, lo cual causa daños al mobiliario y a los recursos didácticos.

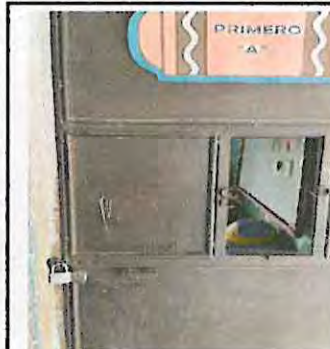
Foto 4: Las puertas no cuentan con chapa y se implementó el uso de candados, así como el deterioro de las ventanas de las mismas. lo que genera inseguridad en los salones de clase.

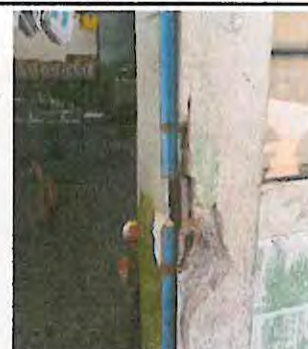
Foto 5: Los vidrios de las ventanas se encuentran quebrados y en muy mal estado. Lo cual representa un peligro para los estudiantes.

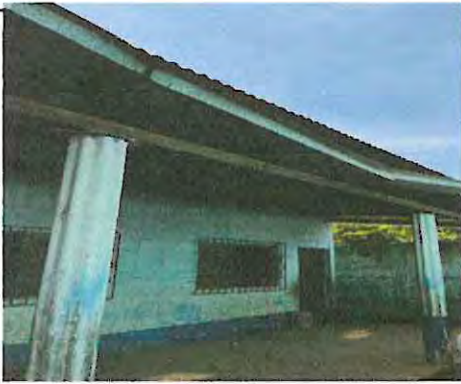
Foto7: La pintura de las paredes exteriores está deteriorada lo cual causa una aspecto poco agradable para los estudiantes.

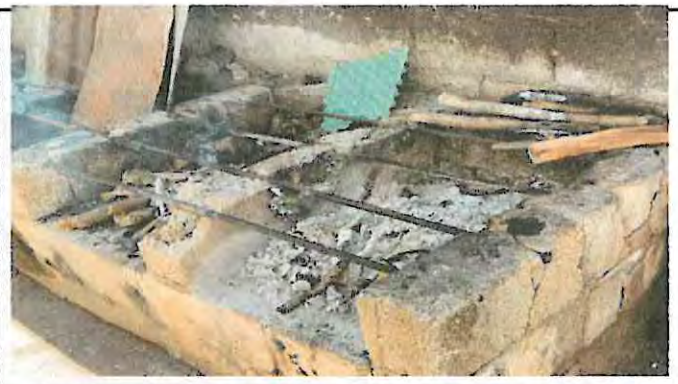
Foto 8: Los polletones de la cocina estan bastantes dañados lo que que provoca incomodidad para preparar los alimentos del programa.

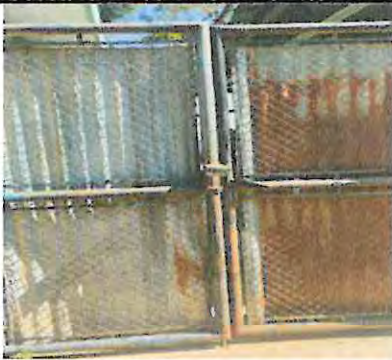
Foto9: El portón se encuentra en mal estado, el candado a menudo se llena de oxido debido a las lluvias y no brinda una mayor sdeuridad.
