| DEPARTAMENTO: | Santa Rosa | MUNICIPIO: | Cuilapa |
| NOMBRE DEL ESTABLECIMIENTO: | Escuela Oficial Rural Mixta | DIRECCIÓN DEL ESTABLECIMIENTO: | Aldea Barillas |
| CÓDIGO DEL ESTABLECIMIENTO: | 06-01-0019-43 | FECHA: | 13 de marzo de 2025 |

REGISTRO FOTOGRÁFICO  
PROGRAMA DE MANTENIMIENTO DE EDIFICIOS ESCOLARES PÚBLICOS

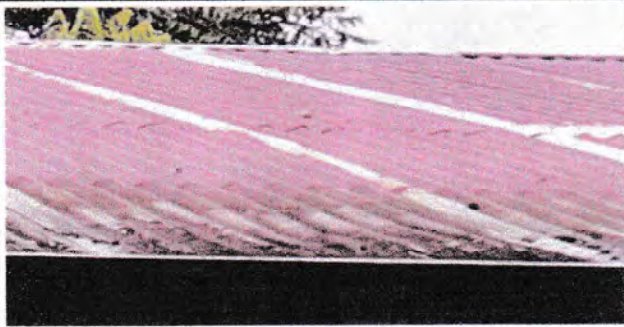
Foto 1: Sustrucción de lámina por lámina troquelada, en cuatro aulas, dos bodegas y dos corredores.

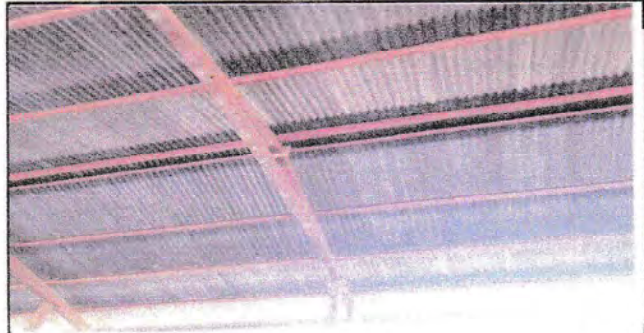
Foto 2: Mantenimiento a estructura de soporte de metal, lijado y pintado a estructura de dos aulas y un corredor.

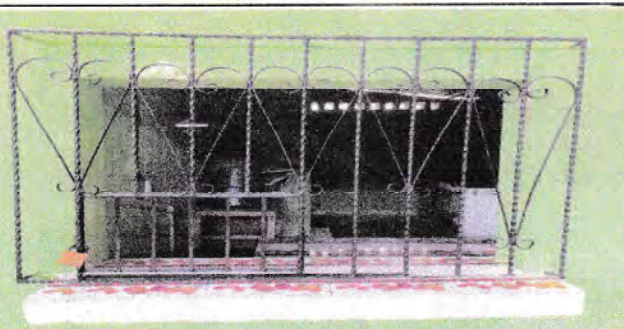
Foto 3: Implementación de ventanas de metal. Tres ventana para la cocina ya que solo cuenta con valcones.

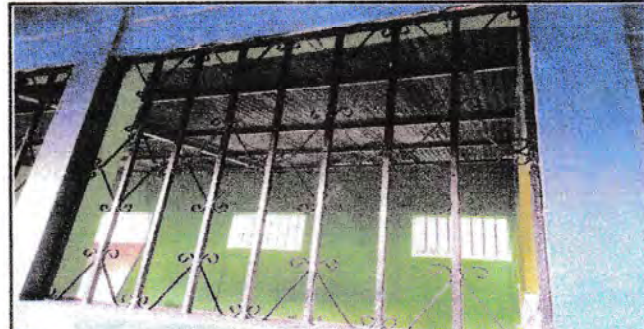
Foto 4: Implementación de 6 ventana de PVC en dos aulas, por motivo que la lámina que cubre el techo del lado Oeste no tiene sobrante y cuando llueve con viento se entra la lluvia.

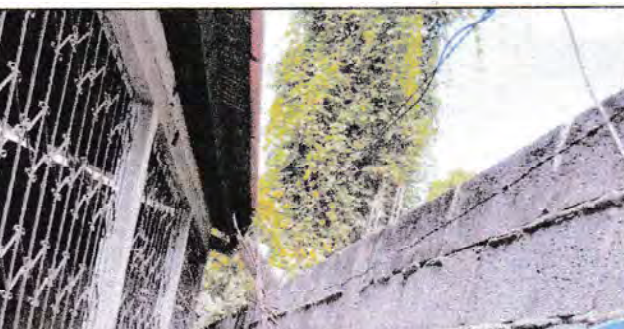
Foto 5: Sustrucción de tubo PVC de 3" por canales de metal. Parte de atrás de dos aulas, por motivo que los canales actuales están en mal estado y cuando llueve el agua rebota en el tapial y salpica hacia dentro de las aulas.

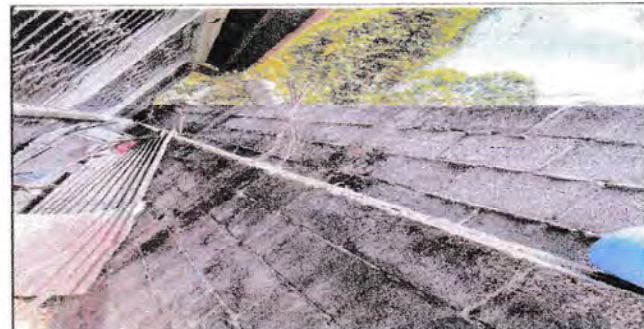
Foto 6: reparación de muro perimetral de block con tubo hg y malla galvanizada. Por motivo que el actual muro está muy bajo y las personas lo saltan para entrar al centro educativo y robar.

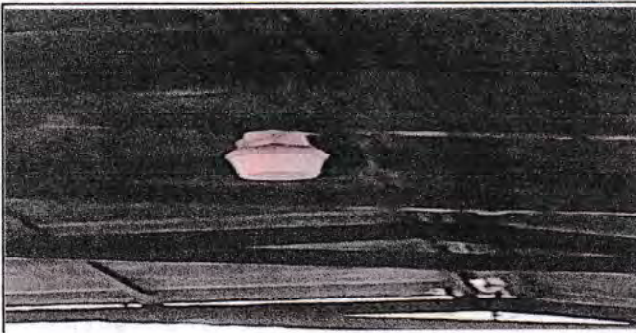
Foto 1: sustitución de focos ahorradores en corredor de cocina y techo de patio. Los focos actuales están quemados.

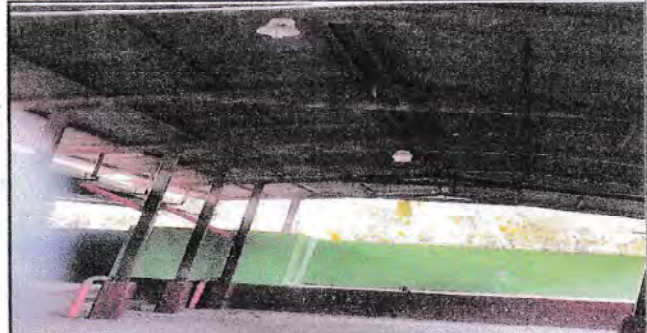
Foto 2: Reparación del cableado eléctrico. En techo de patio y corredor de cocina. El cable actual está en mal estado ocasionando corto circuito
