REGISTRO FOTOGRÁFICO  
PROGRAMA DE MANTENIMIENTO DE EDIFICIOS ESCOLARES PÚBLICOS

| NOMBRE DEL ESTABLECIMIENTO: | Escuela Oficial Rural Mixta No. 02 | DIRECCIÓN DEL ESTABLECIMIENTO: | Parcelamiento Concepción |
| CÓDIGO DEL ESTABLECIMIENTO: | 06-01-0096-43 | FECHA: | 13/03/2025 |

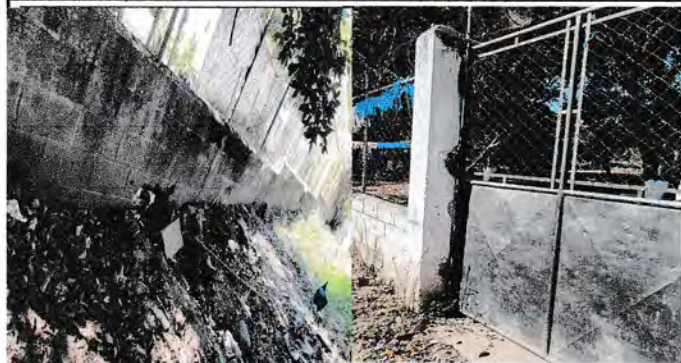
Foto1: Muro perimetra se esta socabando, además las columnas se encuentran dañadas. También la malla se encuentra en gran parte rota, tomando en cuenta que lleva 20 años. Por lo tanto no hay seguridad para los estudiantes.

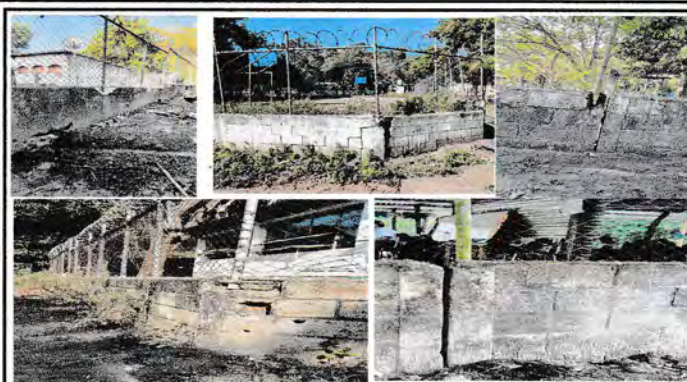
Foto 2: Muro perimetral rajado por el paso de los años. Se encuentra a punto de desplome, facilitando el ingreso a personas ajenas al centro educativo.

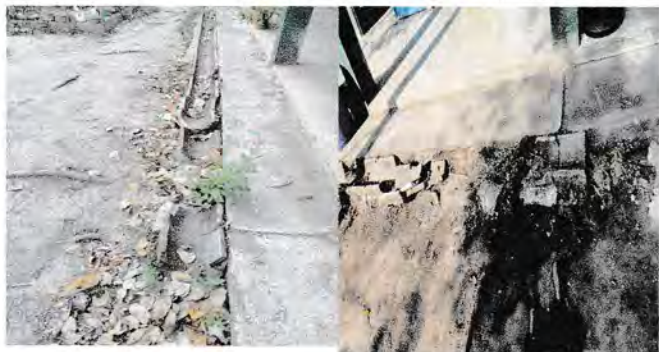
Foto 3: Cuneta en mal estado de frente a los salones y por la parte de atrás de los mismos. Por tal razón se desborda las corrientes de aguas pluviales. Afectando la infraestructura de la banqueta.

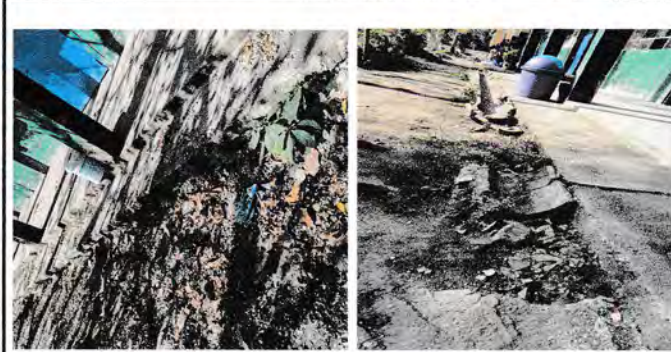
Foto 4: Banqueta socabada, frente a los salones de primero, segundo y tercer grado Sección A. Lo cual es un riesgo para la infraestructura por el socabamiento en temporada de lluvia.

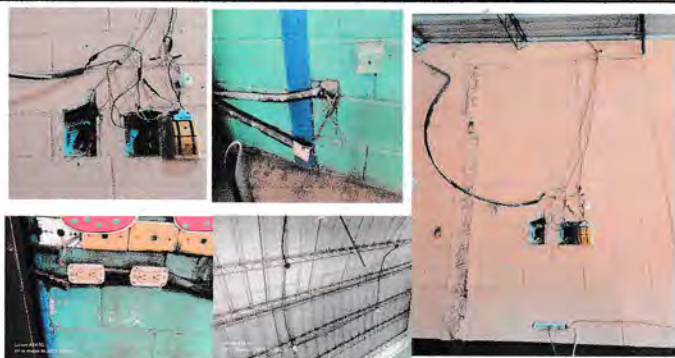
Foto 5: Cables electricos y flípones mal conetados, los cuales son los que alimentan toda la escuela, ubicados en la dirección. Además tomacorrientes sin tapadera y alambres pelados, en varios salones de clase. Es un riesgo para los estudiantes.

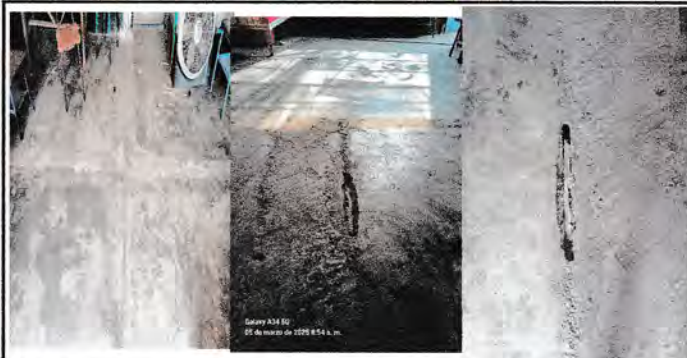
Foto 6: Torta de cemento en el area de la dirección, se encuentra rajado y rústico por el paso del tiempo, además hay una parte rustica por levantamiento de torta.
