SITUACIÓN DEFICIENCIAS DETERMINADAS

| NOMBRE DEL ESTABLECIMIENTO: | EODP Aldea Guacamayas Villa Laura | DIRECCIÓN DEL ESTABLECIMIENTO: | Aldea Guacamayas Villa Laura |
| CÓDIGO DEL ESTABLECIMIENTO: | 06-01-1396-42 | FECHA: | 13/3/2025 |

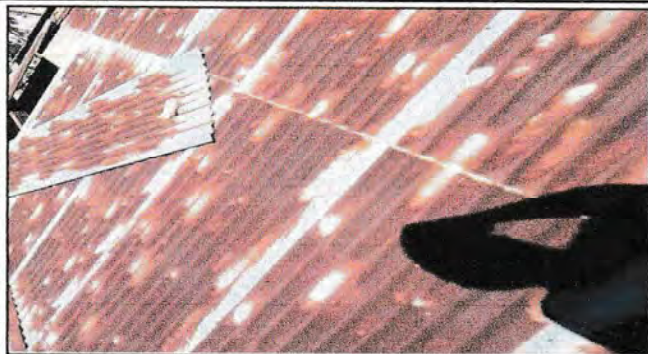
Foto 1: Cuando hay viento se despegan las láminas, ya tienen años de uso y se encuentran en mal estado, si se da un fuerte viento puede despegarse una lámina y lastimar a los niños.

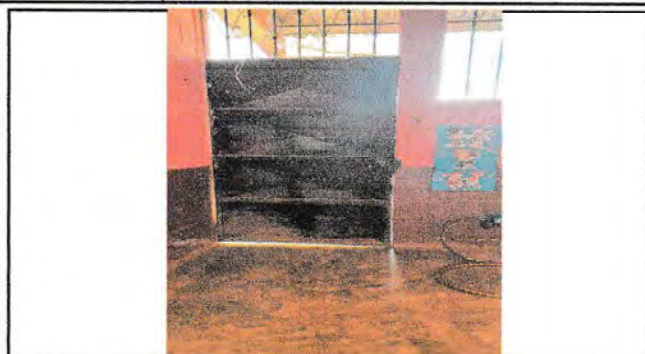
Foto 2: La puerta principal y única del salón de clases se encuentra en deteriorada, se encuentra picada por óxido.

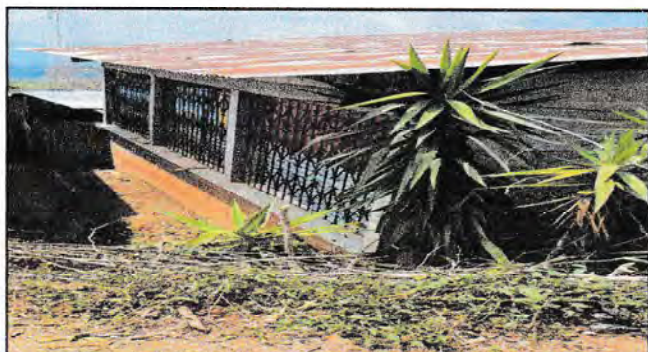
Foto 3: La Escuela cuenta con balcones, pero no cuenta con Ventanas, en horario de clases los niños sufren del sol, del viento y de la lluvia. (Parte de atrás del salón)

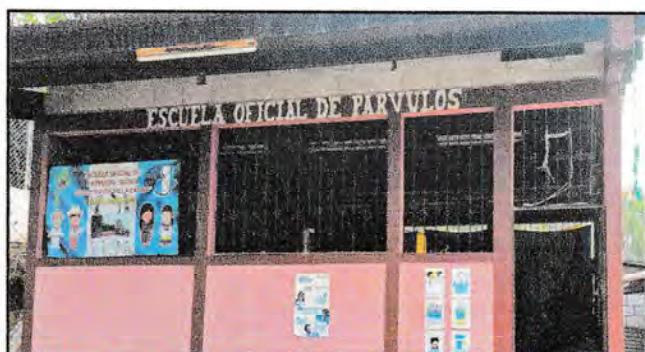
Foto 4: La Escuela cuenta con balcones, pero no cuenta con Ventanas, (Parte de enfrente del salón)

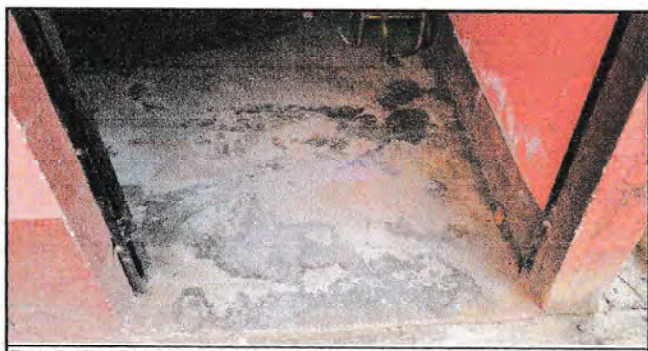
Foto 5: Necesitamos piso cerámico adecuado para que los alumnos puedan realizar diversas actividades por la etapa en que ellos se encuentran.

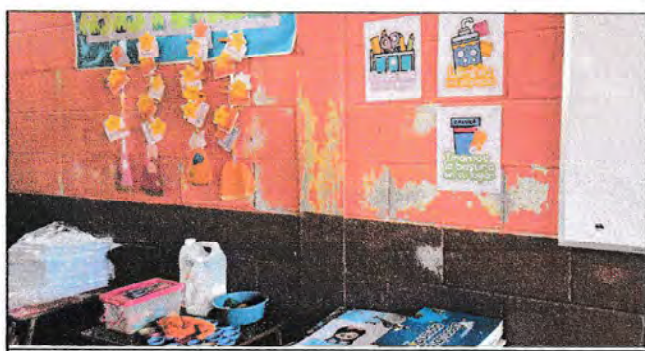
Foto 6: La pintura en las paredes exteriores e inferiores se encuentran en mal estado.
