SITUACIÓN DEFICIENCIAS DETERMINADAS

| NOMBRE DEL ESTABLECIMIENTO: | Escuela Oficial de Primaria anexa a Escuela Oficial Rural Mixta | DIRECCIÓN DEL ESTABLECIMIENTO: | Parcelamiento San Nicolas. |
| CÓDIGO DEL ESTABLECIMIENTO: | 06-01-2011-42 | FECHA: | 13 de marzo de 2025 |

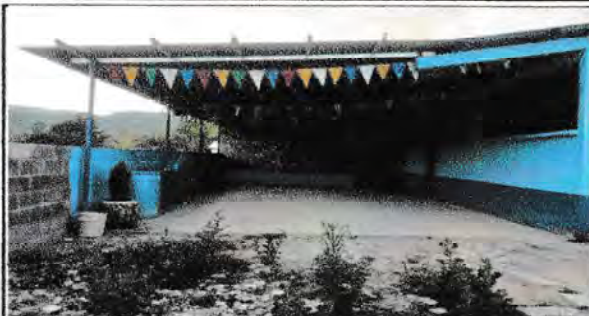
Foto 1: Torta de galera de usos múltiples se encuentra dañada tiene grietas y de esas dependerán más ya que el uso de la galera es constante con actividades.

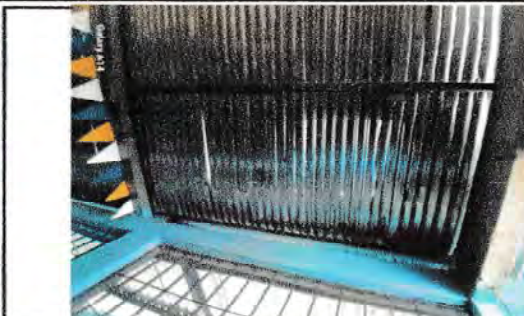
Foto 2: Toda la lamina es de mala calidad por tal motivo la necesidad de cambiar todo el techo del aula de preprimaria ya que en el invierno hay goteras por toda el aula y se moja todo lo que esta dentro del aula.

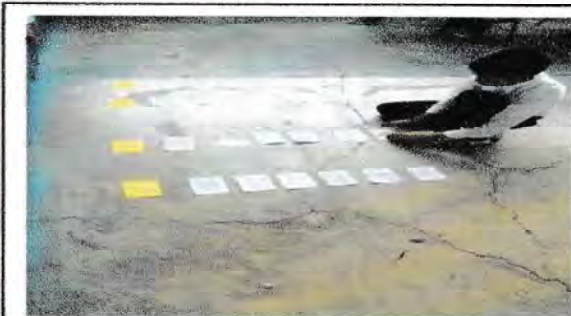
Foto 3: Piso aula No.1 la torta es lisa y tiene muchas grietas en toda el aula, las grietas son profundas y causan siempre que salga tierras de las mismas.

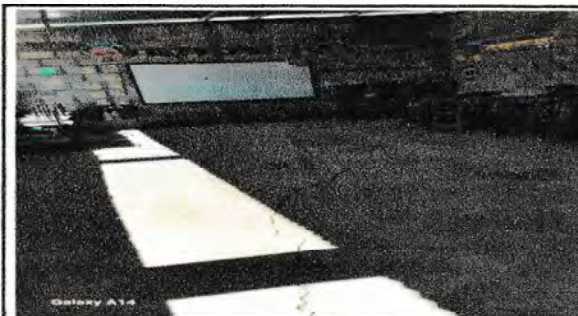
Foto 4: Piso aula No.2 esta aula corresponde a los niños del nivel preprimario la torta es rústica y tiene grietas en toda la orilla del aula también posee una grieta muy profunda y los niños en ocasiones se han caído.

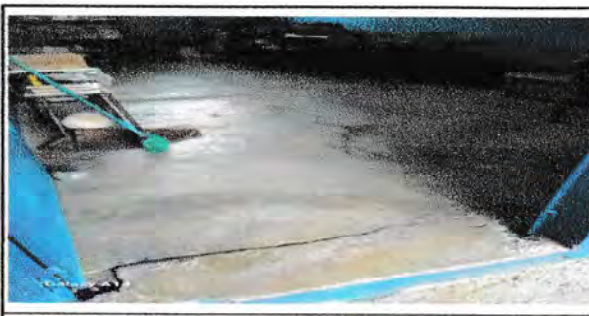
Foto 5: Piso aula No. 3 esta aula posee una division de por medio del aula y no esta del mismo nivel de igual forma tiene grietas en toda el aula y da el mismo problema que la tierra sale por las grietas.

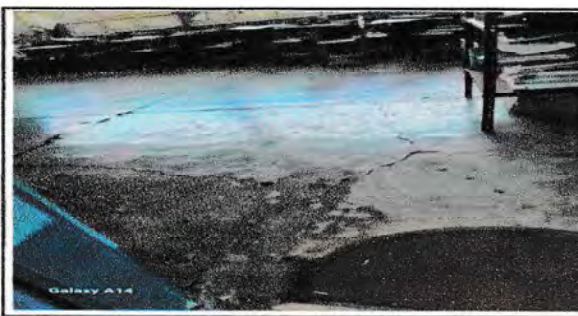
Foto 6: Piso aula No.4 esta aula es la que esta en peores condiciones ya que posee mas grietas y fue lastimada por las raíces de un árbol.
