SITUACIÓN DEFICIENCIAS DETERMINADAS

| NOMBRE DEL ESTABLECIMIENTO: | Escuela Oficial de Párvulos | DIRECCIÓN DEL ESTABLECIMIENTO: | Colonia San Antonio |
| CÓDIGO DEL ESTABLECIMIENTO: | 06-02-1198-42 | FECHA: | 22 de octubre de 2025 |

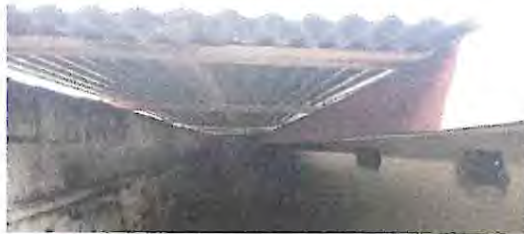
Foto 1: Sustrucción de lámina acanalada por lámina troquelada .

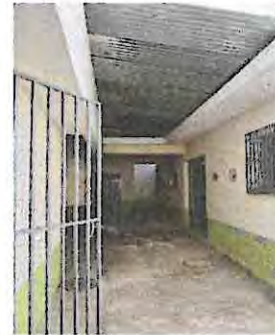
Foto 2: Sustrucción de lámina acanalada por lámina troquelada

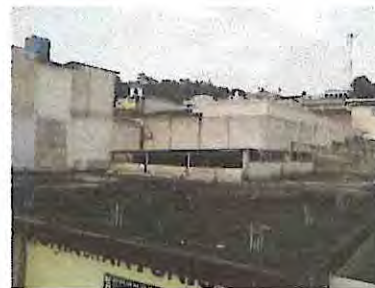
Foto 4: Impermeabilizante para losa

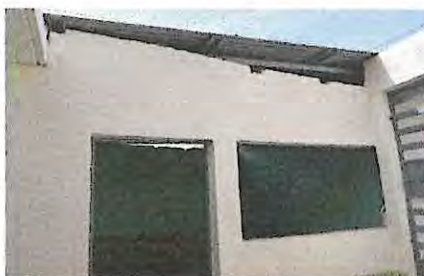
Foto 5: Sustrucción de ventana de pvc

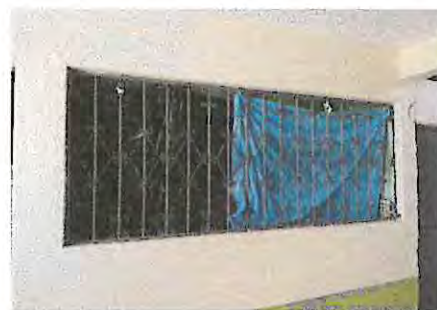
Foto 6: Sustrucción de ventana de pvc

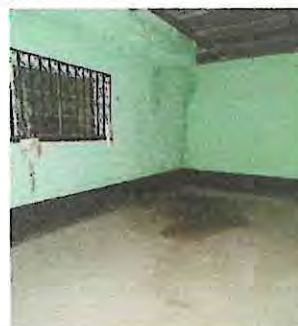
Foto 2: sustitución de piso de concreto por piso de granito

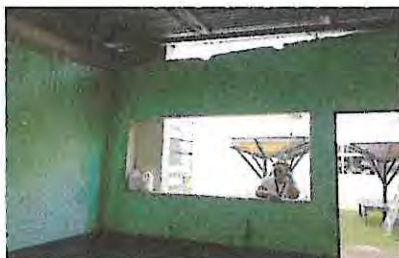
Foto 3: reparación de repello y cernido de paredes

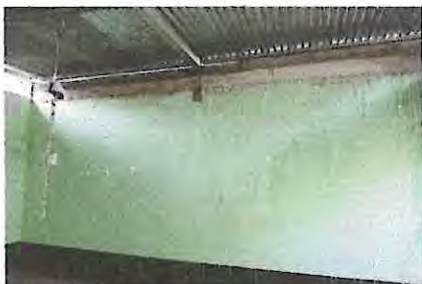
Foto 5: reparación de cableado eléctrico

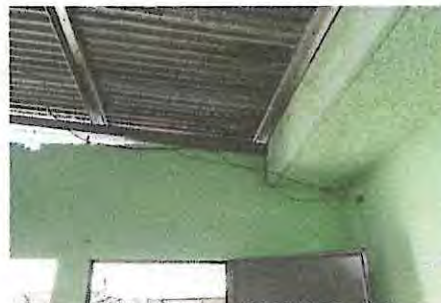
Foto 6: Reparación de cableado eléctrico
