**REGISTRO FOTOGRÁFICO**  
**PROGRAMA DE MANTENIMIENTO DE EDIFICIOS ESCOLARES PÚBLICOS**

SITUACIÓN DEFICIENCIAS DETERMINADAS

| NOMBRE DEL ESTABLECIMIENTO: | EORM | DIRECCIÓN DEL ESTABLECIMIENTO: | Caserio El Cuje |
| CÓDIGO DEL ESTABLECIMIENTO: | 06-04-0023-43 | FECHA: | 13/03/2025 |

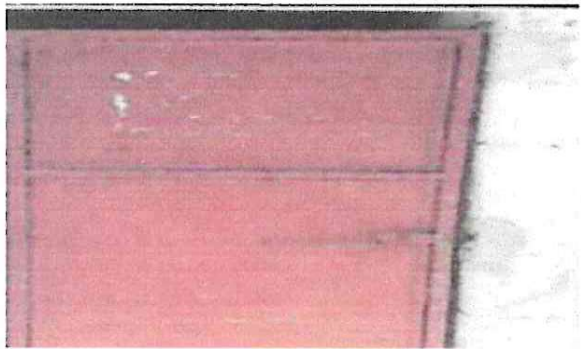
Foto 1: Las puertas están deterioradas motivo por el cual se mandarán arreglar y ponerles chapa.

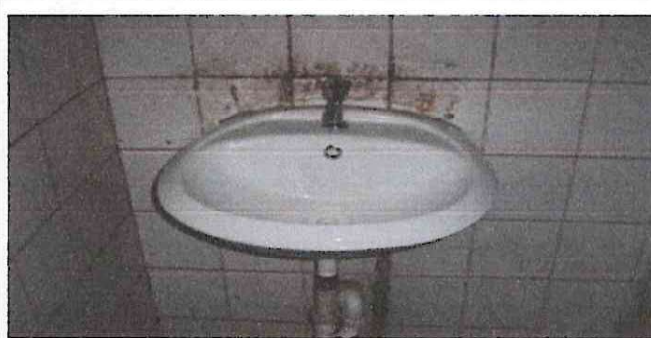
Foto 2: los lavamanos están fuera de servicio por deterioro de tubería y llave del mismo ya que tienen muchas fugas.

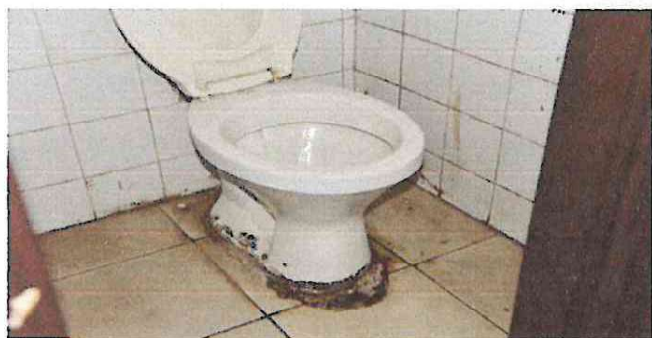
Foto 3: los sanitarios están tapados las tuberías, otros están rotos y en malas condiciones.

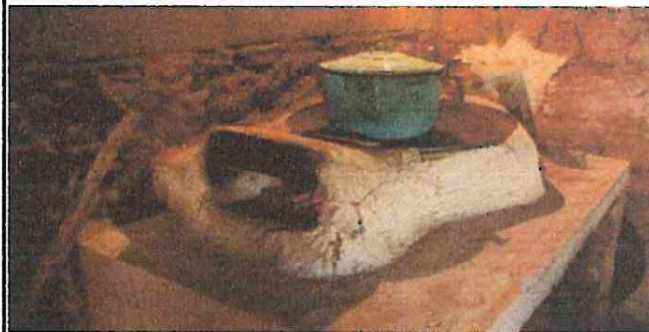
Foto 4: este polleto está rajado y cuesta demasiado cocinar en él.

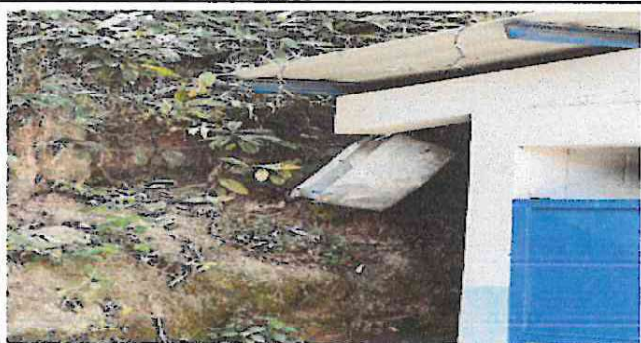
Foto 5: aquí observamos los canales deteriorados, doblados y rotos cuando llueve cae toda el agua al corredor.

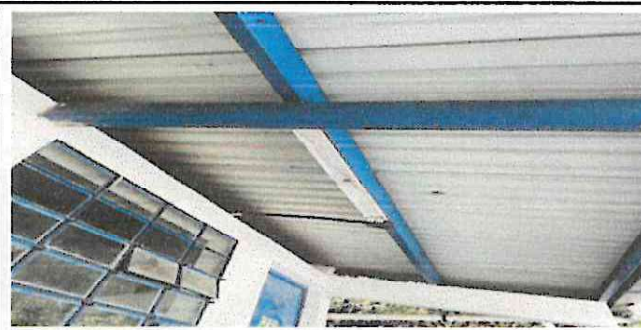
Foto 6: estas son las lámparas fluorescentes que la mayoría están quemadas o se saforon y rompieron.

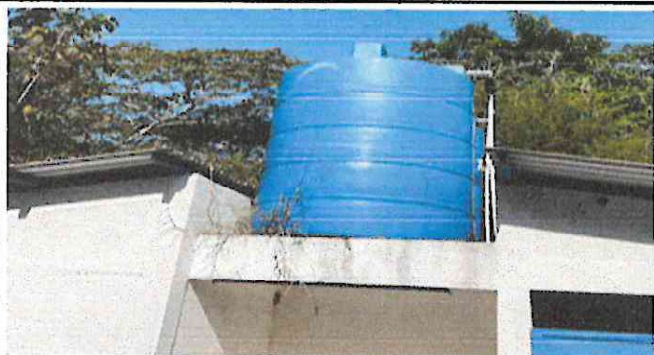
Foto 7: tenemos problemas con los accesorios de estos tinacos el fiote no funciona.

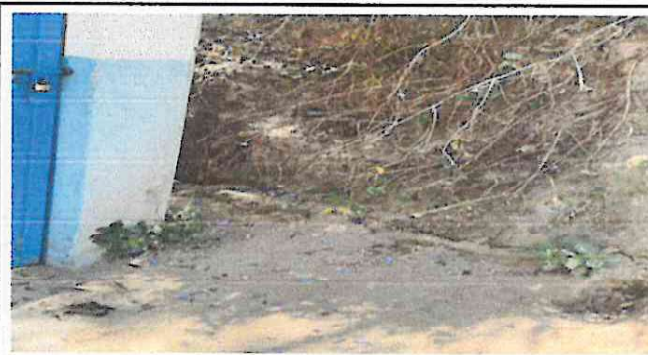
Foto 8: En esta parte se vino un deslave de lodo el cual dejo soterrado parte del muro perimetral

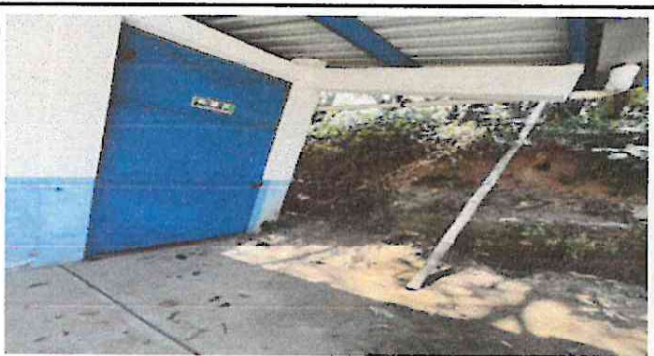
Foto 9: aca podemos observar como quedo despues de limpiar la zona afectada por el deslave

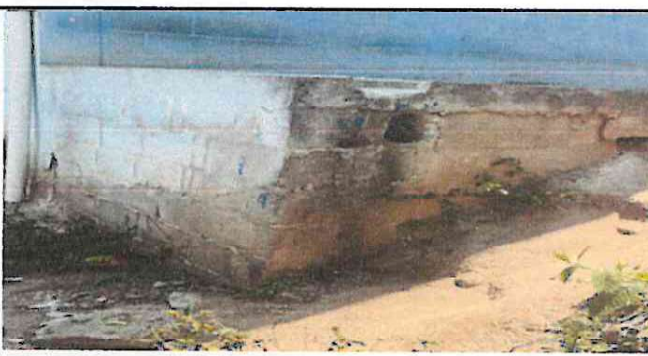
Foto 10: esta parte de abajo del corredor tambien fue afectada por el deslave llevandose tambien parte del muro de contencion que ahí habia

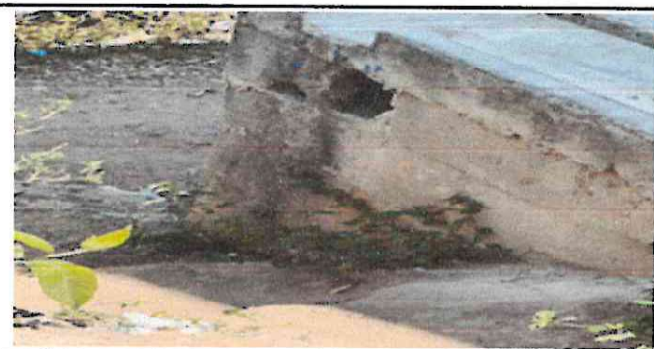
Foto 11: de esta parte se observa el agujero que dejo una de las columnas del muro de contencion.

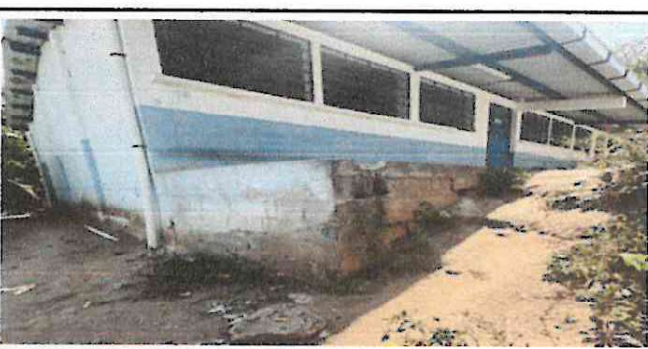
Foto 12: ahí se observan restos del muro perimetral que sufrio daños a causa de las lluvias
