SITUACIÓN DEFICIENCIAS DETERMINADAS

**REGISTRO FOTOGRÁFICO**  
**PROGRAMA DE MANTENIMIENTO DE EDIFICIOS ESCOLARES PÚBLICOS**

| DEPARTAMENTO: | Santa Rosa | MUNICIPIO: | Casillas |
| NOMBRE DEL ESTABLECIMIENTO: | EORM | DIRECCIÓN DEL ESTABLECIMIENTO: | Caserío Sabanetas |

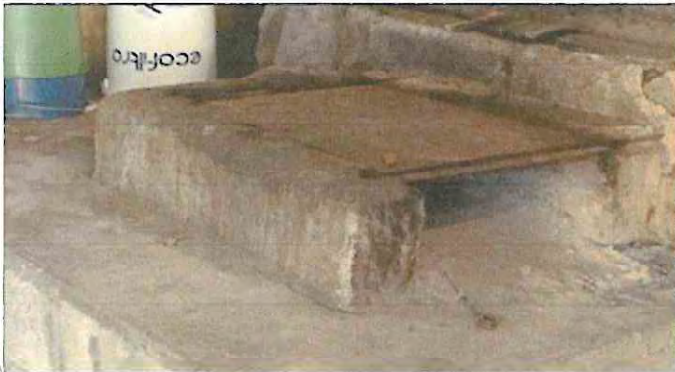
Foto 1: se encuentra la plancha de metal condeterioro por la antigüedad y su uso.

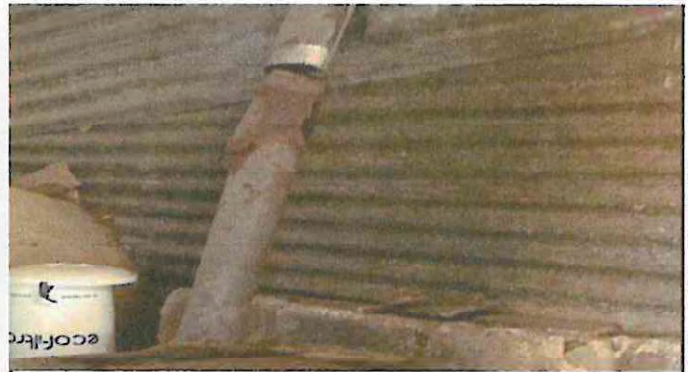
Foto 2: la chimenea esta rota, casi partida en dos ya esta desgastada y tiene oxido

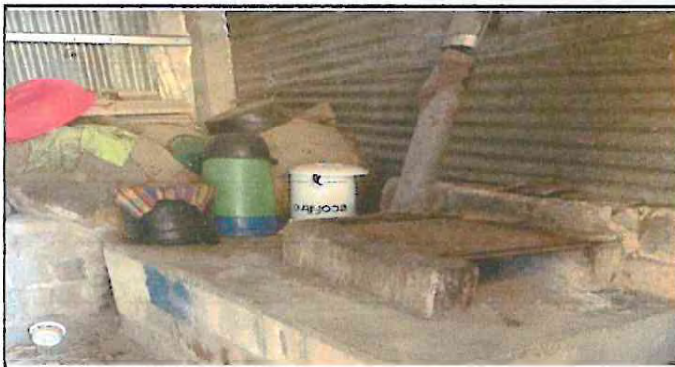
Foto 3: plancha ya deteriorada los block estan dañados

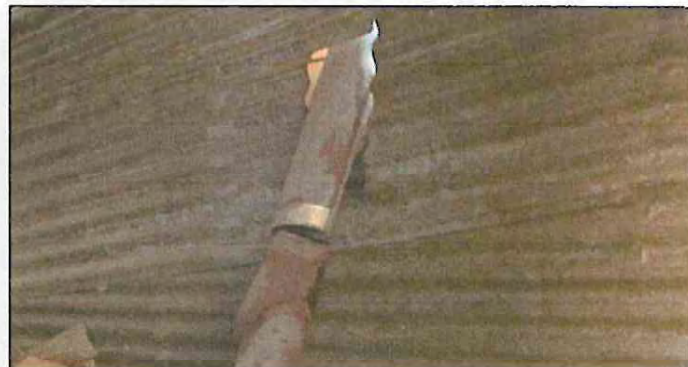
Foto 4: chimenea mal pegada y mal colocada.

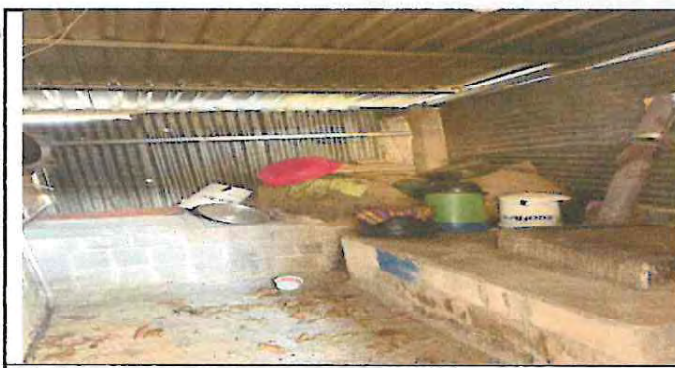
Foto 5: lavatrastos de cemento, un poco pequeño.

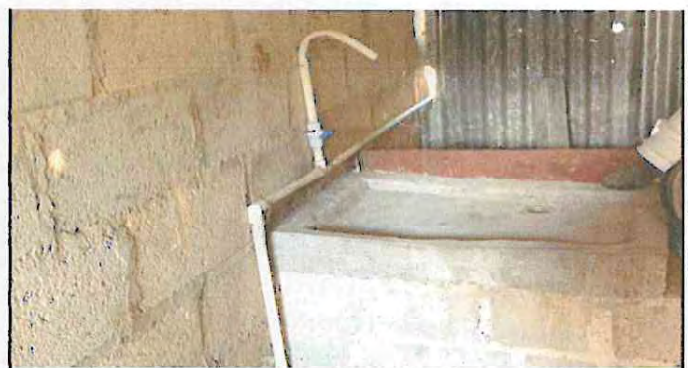
Foto 6: El lavatrastos esta de cemento. no se cuenta con mezclador. Solo con un tuvo para que llegue el agua.

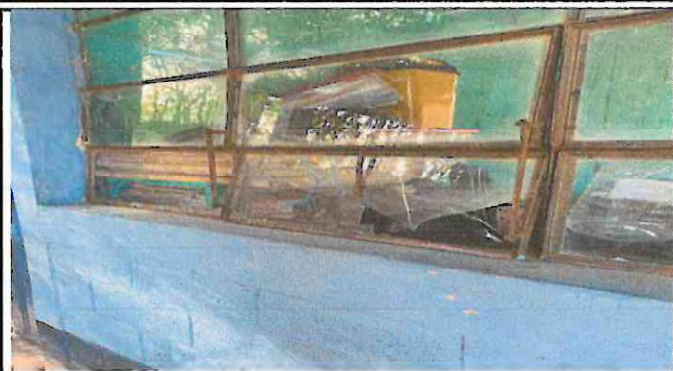
Foto 1: estos son vidrios de las ventanas de enfrente las cuales hay varios que ya no estan.

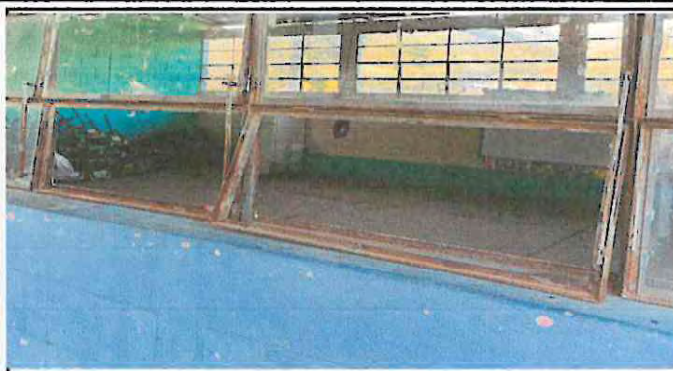
Foto 2: vidrios de las ventanas traseras también se encuentran en mal estado.

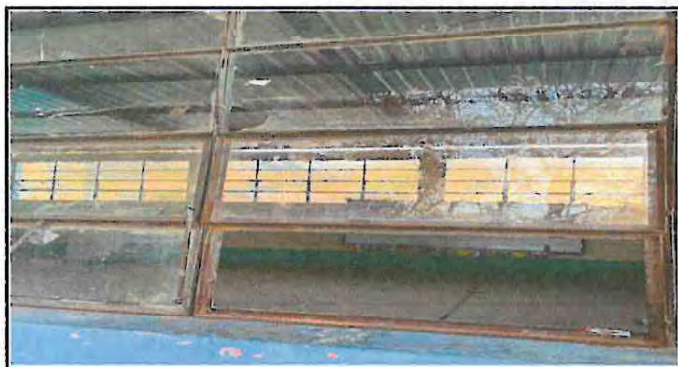
Foto 3: la estructura metalica esta oxidada.

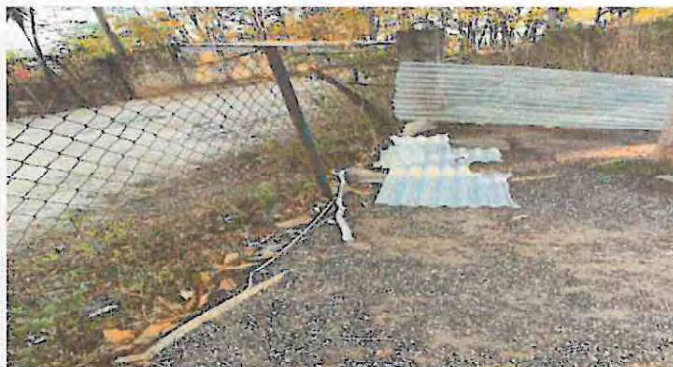
Foto 4: La malla se encuentra baja y dañada

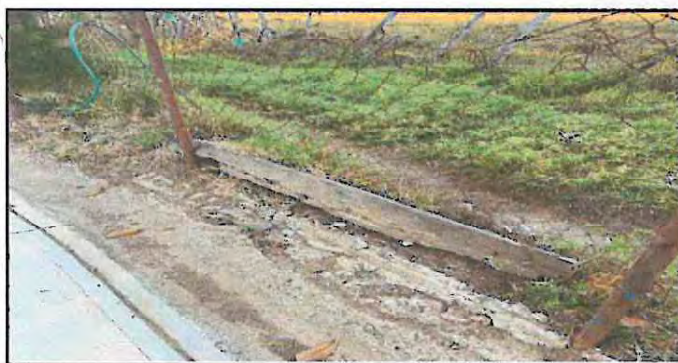
Foto 5: Los tubos se encuentran quebrados y otros estan doblados

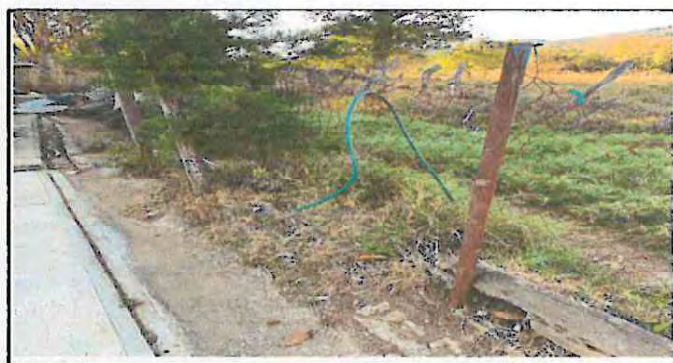
Foto 6: la malla esta con agujeros donde los perros ingresan.

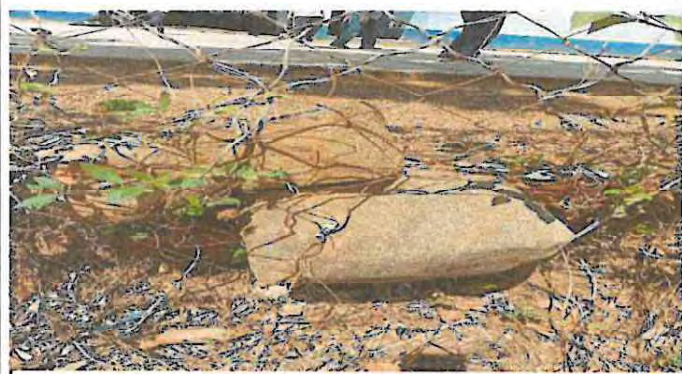
Foto1: cubriendo los agujeros de la malla

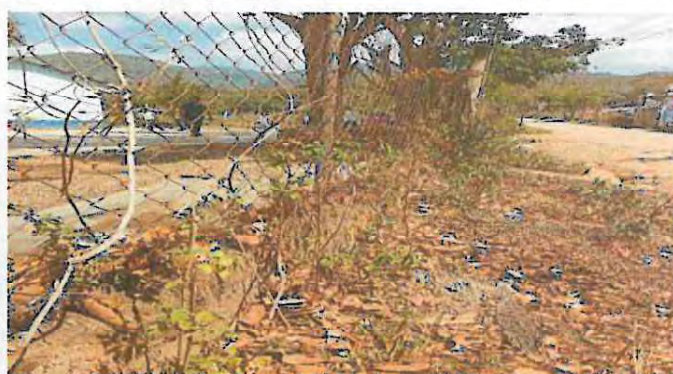
Foto 2: malla toda oxidada y floja

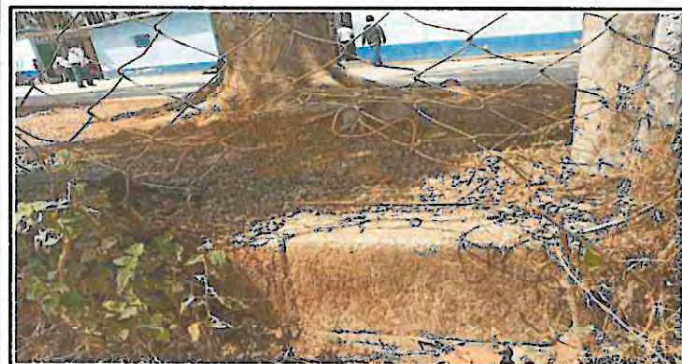
Foto 3: lock muy enterrado despegada la malla

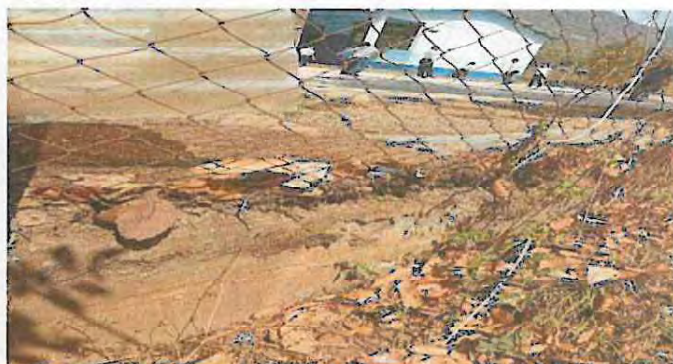
Foto 4: malla despegada del block, toda dañada

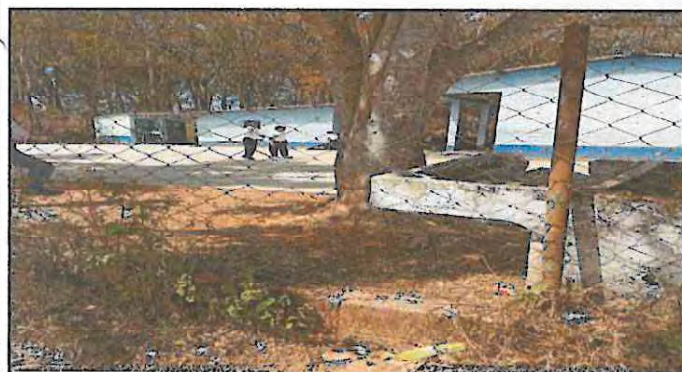
Foto 5: malla despegada del block, allí entran los animales

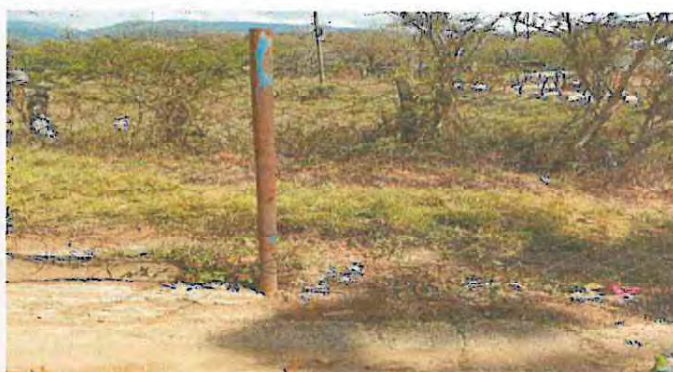
Foto 6: tubo oxidado y poco pequeño.
