REGISTRO FOTOGRÁFICO  
PROGRAMA DE MANTENIMIENTO DE EDIFICIOS ESCOLARES PÚBLICOS

SITUACIÓN DEFICIENCIAS DETERMINADAS

| NOMBRE DEL ESTABLECIMIENTO: | EORM | DIRECCIÓN DEL ESTABLECIMIENTO: | Aldea San Juan Tapalapa |
| CÓDIGO DEL ESTABLECIMIENTO: | 06-04-0107-43 | FECHA: | 13/03/2025 |

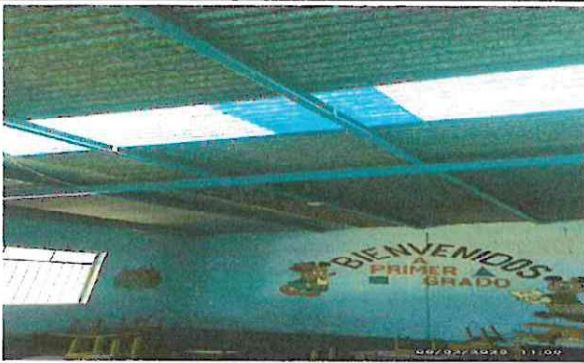
Foto 1: la cubierta de lamina del aula A y B presenta orificios los cuales al momento de llover, se filtra el agua.

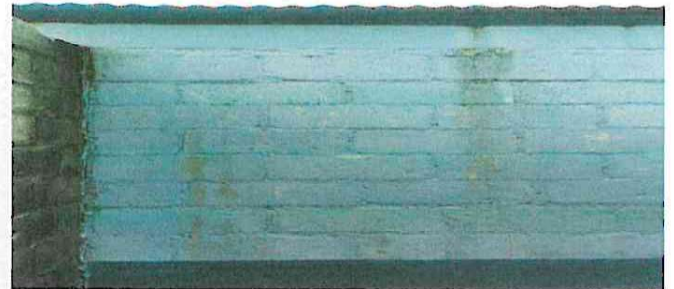
Foto 2: la cubierta de lamina del local que ocupa la dirección y el corredor presentan agujeros, por lo que al momento de llover se filtra el agua por las paredes por dentro y fuera de los mismos.

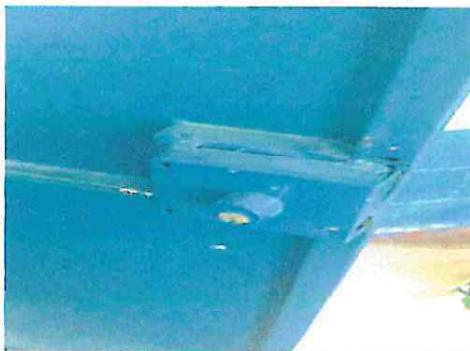
Foto 3: las chapas de las puertas de cuatro aulas ya no funcionan adecuadamente, por lo que ya no se puede cerrar las puertas y dejar resguardados los materiales.

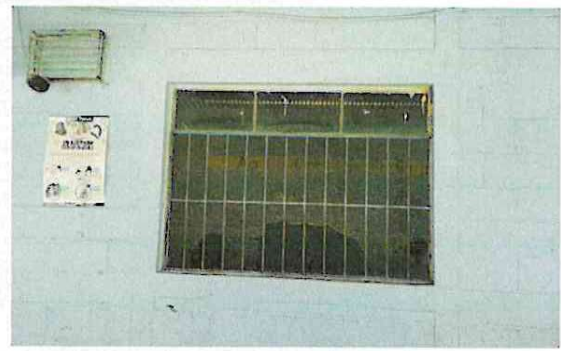
Foto 4: la estructura de metal de las ventanas presenta oxido y deterioro por el paso del tiempo sin mantenimiento.

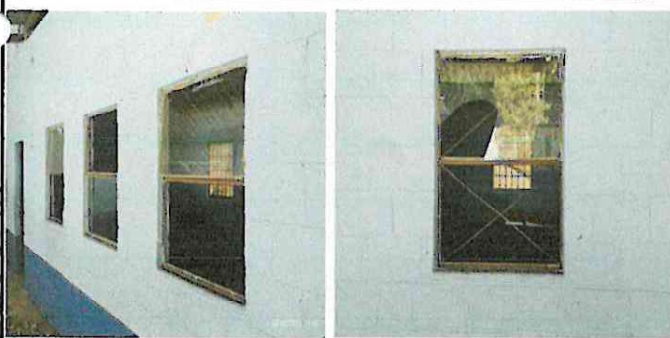
Foto 5: las ventanas de las aulas, no tienen balcon y se encuentran expuestas solo con vidrio lo que a ocasionado que se rompan, por lo que se requiere la sustitución por balcones, para así evitar accidentes.

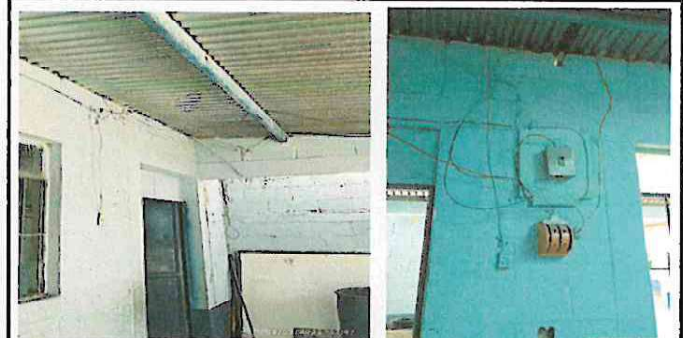
Foto 6: las aulas no cuentan con focos ahorradores, plafoneras e interruptores funcionales. Así también los tomas corrientes ya no funcionan adecuadamente y los flipones presentan problemas.
