Ministerio de Educación  
Guatemala

SITUACIÓN DEFICIENCIAS DETERMINADAS

| NOMBRE DEL ESTABLECIMIENTO: | EODP | DIRECCIÓN DEL ESTABLECIMIENTO: | ALDEA LAS CRUCITAS |
| CÓDIGO DEL ESTABLECIMIENTO: | 06 - 04 - 1427 - 42 | FECHA: | 27 DE MAYO DE 2025 |

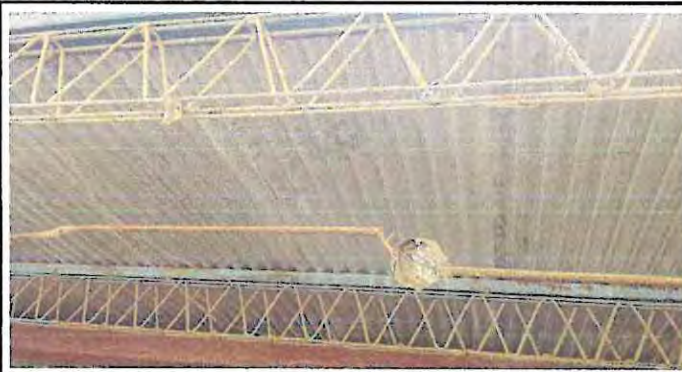
Foto 1: Sustitución de estructura metálica con oxidación, por estructura metálica galvanizada, aulas, corredor, cocina y baños

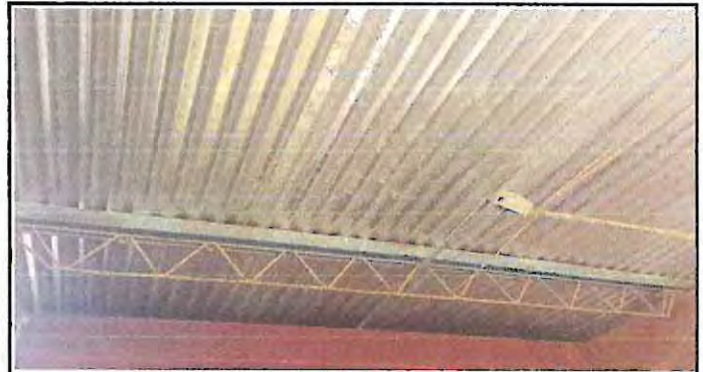
Foto 2: Sustitución de estructura metálica con oxidación, por estructura metálica galvanizada, aulas, corredor, cocina y baños

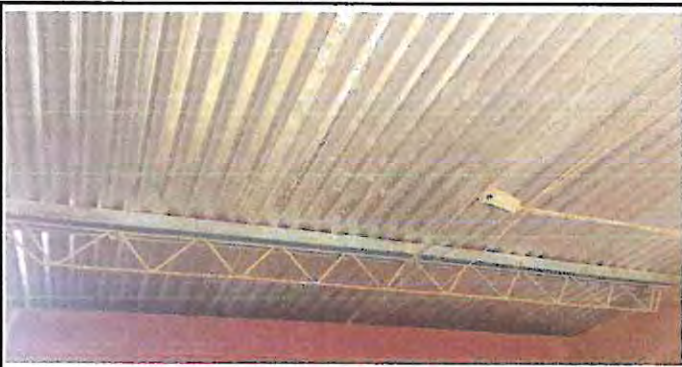
Foto 3: Sustitución de lámina acanalada por lámina troquelada calibre 26, aulas, corredor, cocina y baños

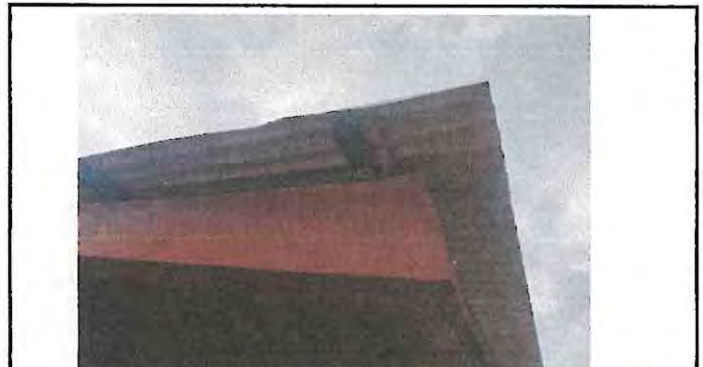
Foto 4: Sustitución de lámina acanalada por lámina troquelada calibre 26, aulas, corredor, cocina y baños

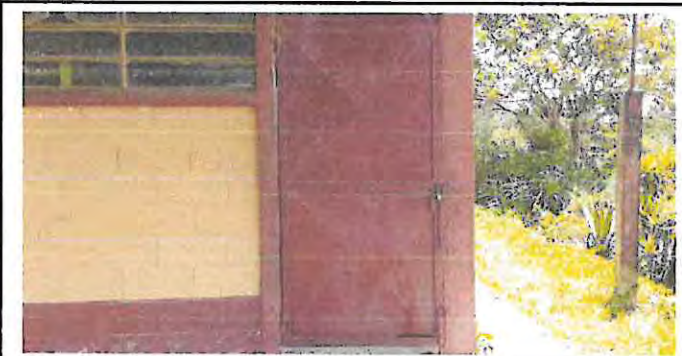
Foto 5: Sustitución de puerta aula 1

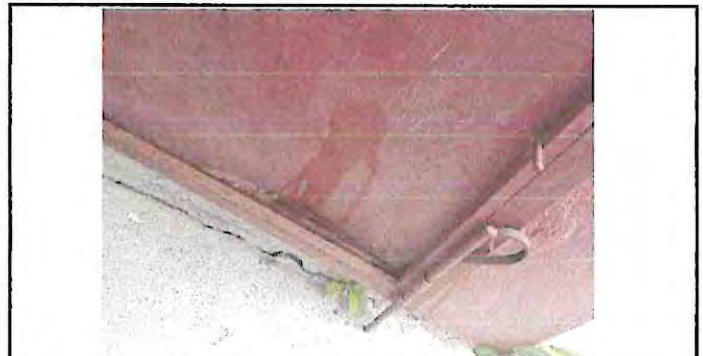
Foto 6: Sustitución de puerta aula 2
