SITUACIÓN DEFICIENCIAS DETERMINADAS

PREVIO ☒

| NOMBRE DEL ESTABLECIMIENTO: | EORM Caserio Los Vados | DIRECCIÓN DEL ESTABLECIMIENTO: | Caserio Los Vados |

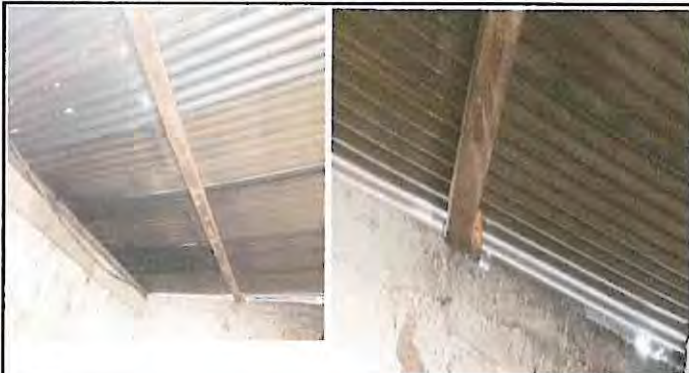
Foto1: Sustitucion de lamina canalada por lamina troquelada en cocina y baños.

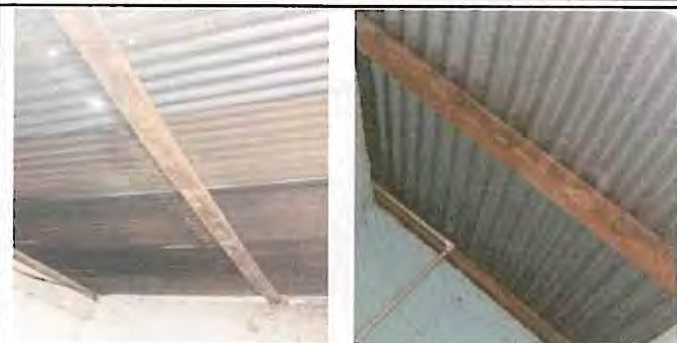
Foto 2: sustitución de estructura de madera por metal en cocina y baños.

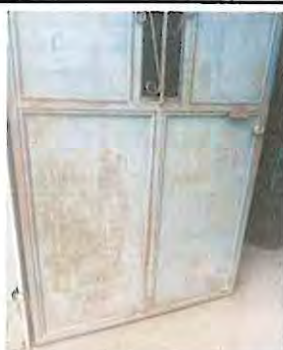
Foto 3: Sustitucion de puerta de metal por metal en cocina.

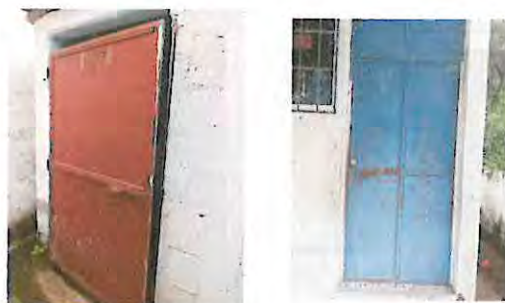
Foto 4: Mantenimiento a puerta de metal (, pintura) en salones

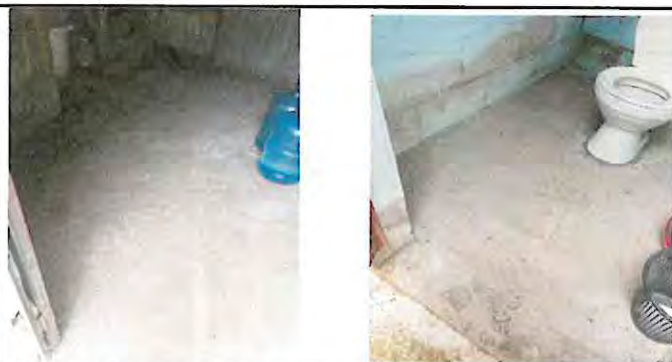
Foto 5: Suatitucion de piso de concreto por piso ceramico antideslizante en cocina y baños.

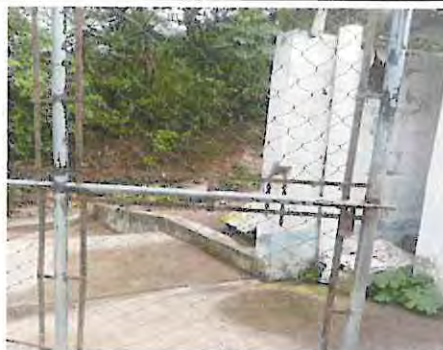
Foto 6: Mantenimiento de Porton de metal
