SITUACIÓN DEFICIENCIAS DETERMINADAS

| NOMBRE DEL ESTABLECIMIENTO: | ESCUELA OFICIAL RURAL MIXTA CASERÍO NUEVO | DIRECCIÓN DEL ESTABLECIMIENTO: | CASERÍO NUEVO AMANECER ALDEA EL COPANTE. |
| CÓDIGO DEL ESTABLECIMIENTO: | 06-05-0004-43 | FECHA: | 5/09/2025 |

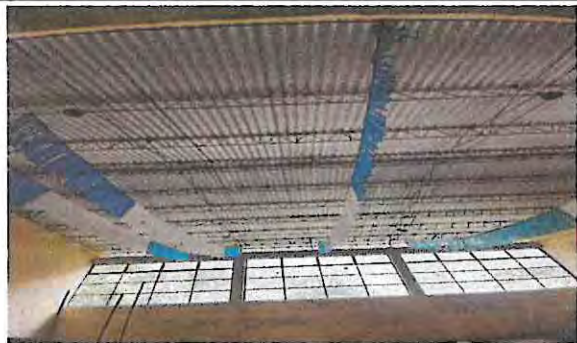
Foto1: Sustitución de lamina acanalada por lamina troquelada, en Salón No. 3

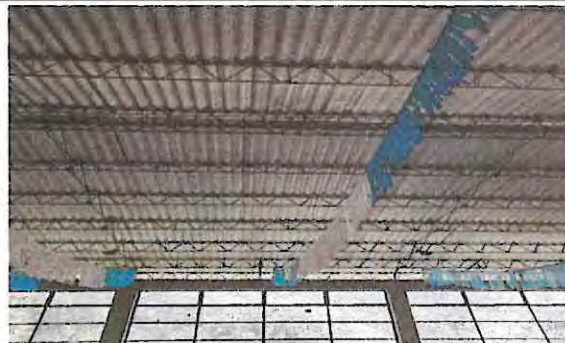
Foto 2: Mantenimiento de estructura de soporte de metal lijado pintado y reforzado en Salon No. 3

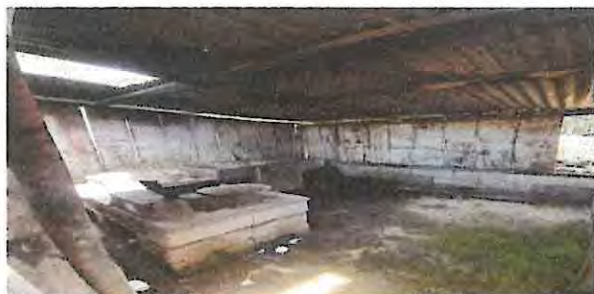
Foto 3: Sustitución de soporte de madera por metal, en cocina

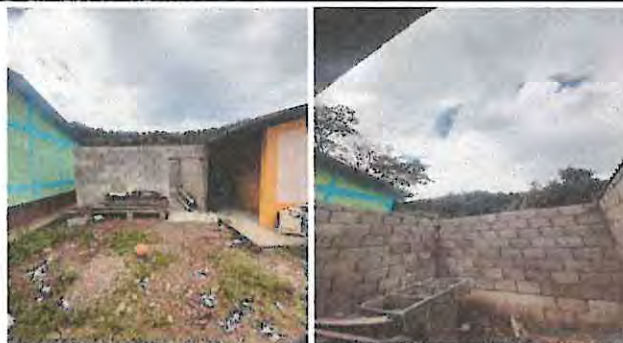
Foto 4: Implementación de repello y cernido de paredes

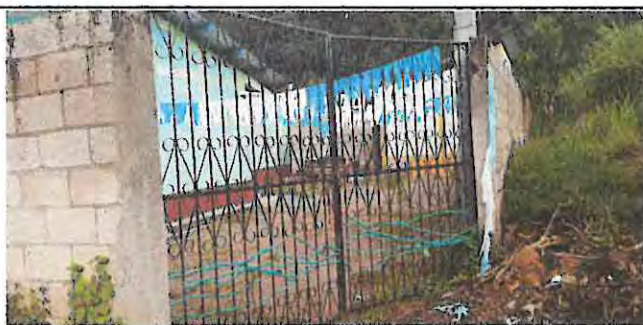
Foto 5: Mantenimiento de portón de metal, lijado, pintado y soldado

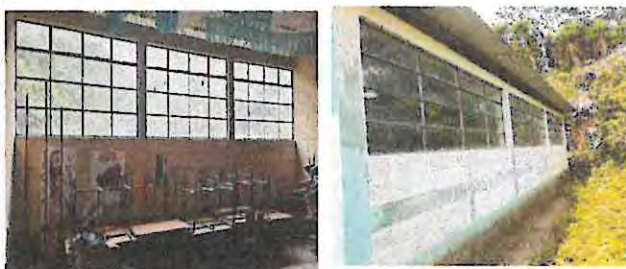
Foto 6: Pintura de muros exteriores e interiores, salones y cocina
