REGISTRO FOTOGRÁFICO  
PROGRAMA DE MANTENIMIENTO DE EDIFICIOS ESCOLARES PÚBLICOS

SITUACIÓN DEFICIENCIAS DETERMINADAS

| NOMBRE DEL ESTABLECIMIENTO: | Escuela Oficial Rural Mixta | DIRECCIÓN DEL ESTABLECIMIENTO: | Aldea El Volcancito |
| CÓDIGO DEL ESTABLECIMIENTO: | 06-05-0013-43 | FECHA: | 13 de marzo de 2025 |

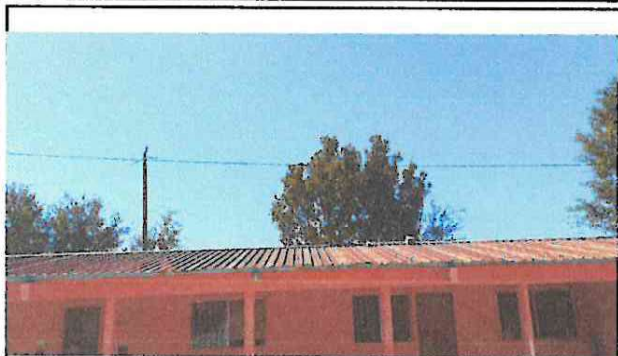
Foto 1: Lámina y costaneras en mal estado y oxidadas

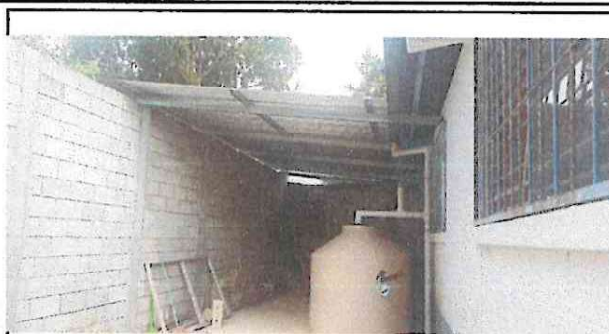
Foto 2: Tinacos expuestos al sol y a los niños que los quiebren

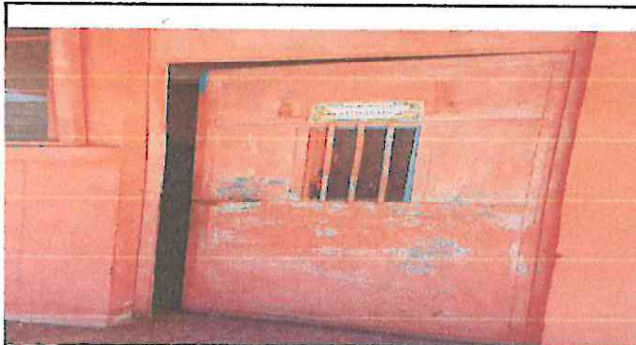
Foto 3: Puertas, balcones y portón en mal estado

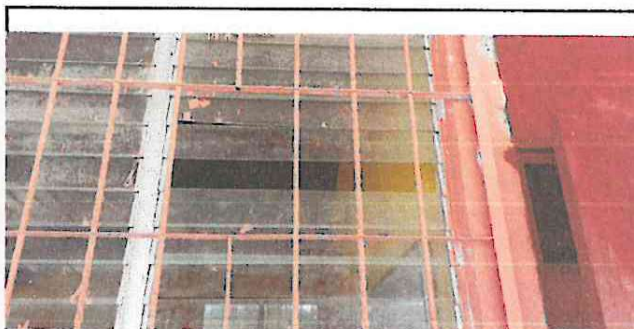
Foto 4: Ausencia de vidrios

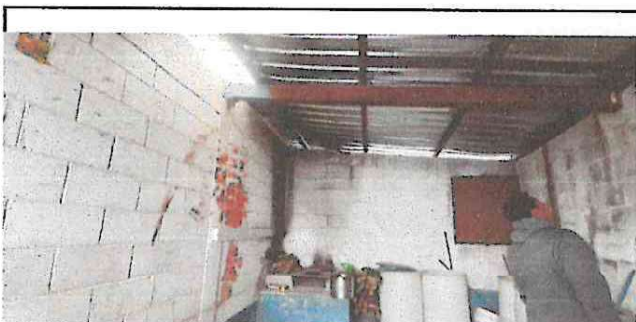
Foto 5: Cocina en mal estado y carece de accesorios

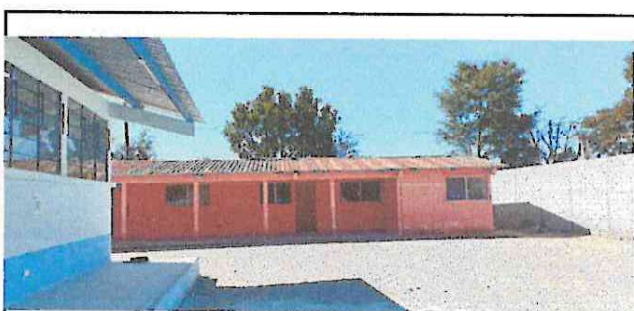
Foto 6: Pintura de aulas, sanitarios, cocina y corredor en mal estado

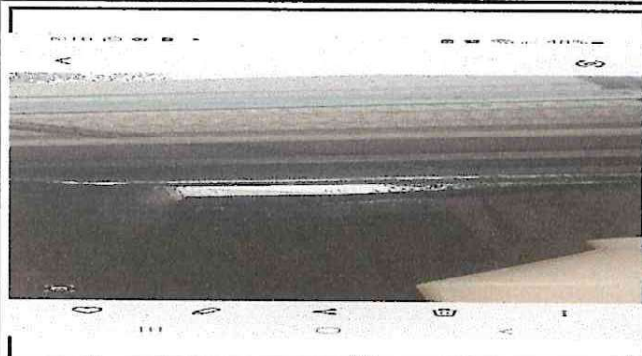
Foto 7: Canales oxidados y rotos

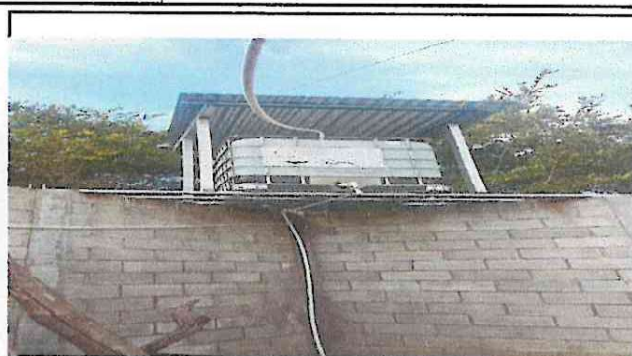
Foto 8: Tubería en mal estado y tapada

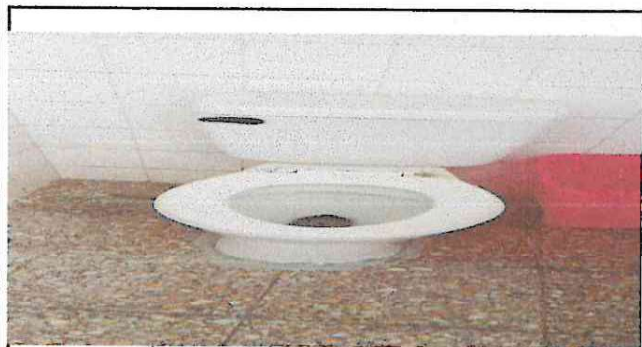
Foto 9: Lavamanos e inodoros en mal estado

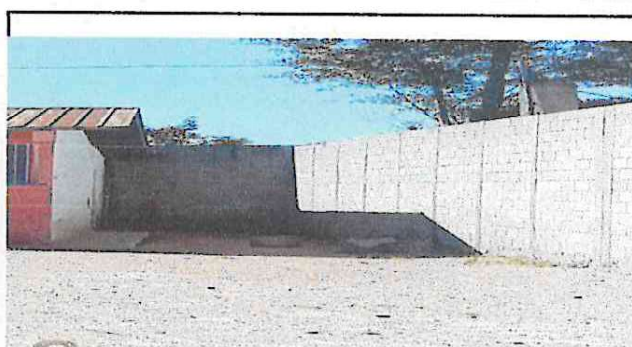
Foto 10: Área que se reposa demaciado agua pluvial

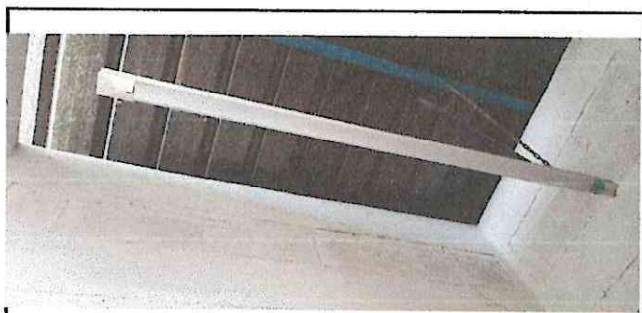
Foto 11: Plafoneras, bombillas y cable eléctrico en mal estado
