SITUACIÓN DEFICIENCIAS DETERMINADAS

| NOMBRE DEL ESTABLECIMIENTO: | Escuela Oficial de Párvulos | DIRECCIÓN DEL ESTABLECIMIENTO: | Caserío Santa Isabel |
| CÓDIGO DEL ESTABLECIMIENTO: | 06-06-0021-42 | FECHA: | 13 de marzo de 2025 |

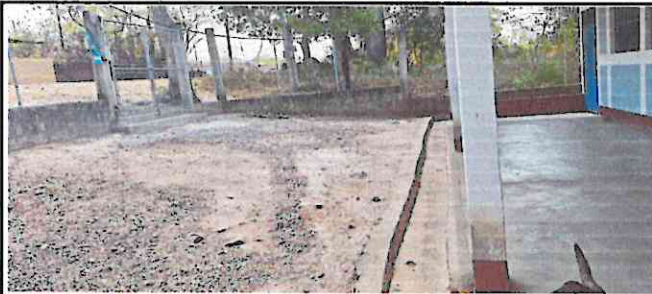
Foto 1: Mantenimiento correctivo a la entrada del establecimiento, se encuentra en malas condiciones.

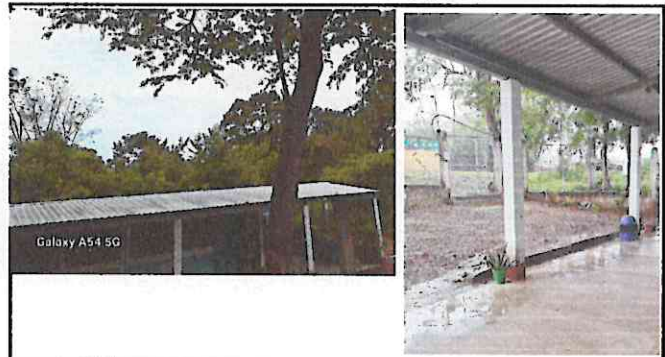
Foto 2: Colocación de canales en las caldas de agua del establecimiento, pues en temporada de lluvia, se entra el agua llovediza al corredor.

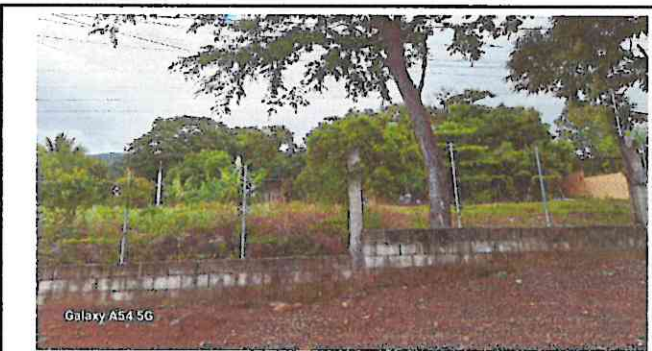
Foto 3: Mejoramiento del muro perimetral del establecimiento educativo, para mayor seguridad ya que se encuentra en malas condiciones.

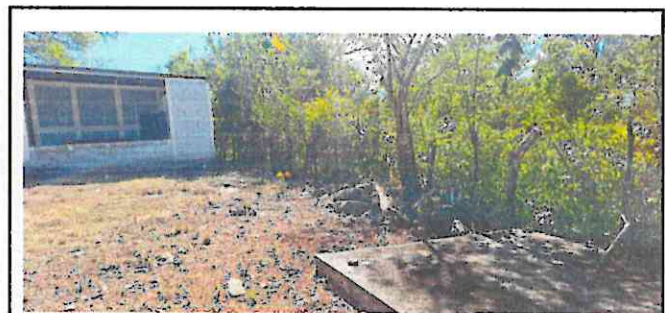
Foto 4: Continuación de circulación del área de atrás del centro educativo, para una mayor seguridad.

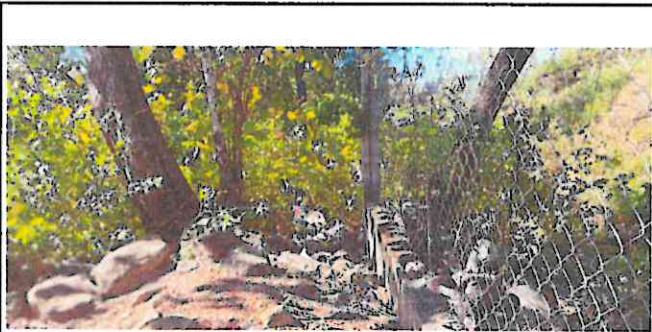
Foto 5: Circular el área que coincide con una quebrada de aguas residuales, lo cual es factor de riesgo para los alumnos.

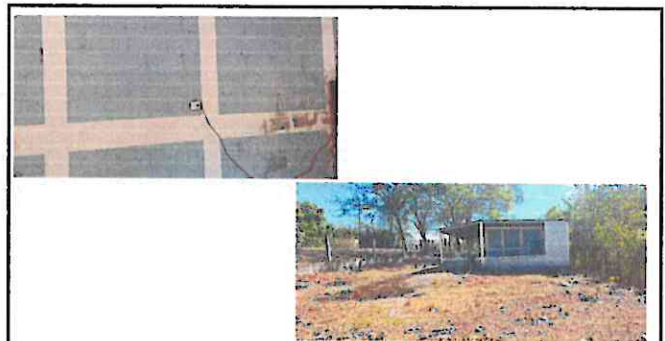
Foto 6: Pintura de interior y exterior del centro educativo y muro perimetral.
