SITUACIÓN DEFICIENCIAS DETERMINADAS

| NOMBRE DEL ESTABLECIMIENTO: | EOUV "JUAN FRANCISCO DIVAS SANTOS" | DIRECCIÓN DEL ESTABLECIMIENTO: | BARRIO EL CENTRO |
| CÓDIGO DEL ESTABLECIMIENTO: | 06-06-0144-43 | FECHA: | 30 DE MAYO DE 2025 |

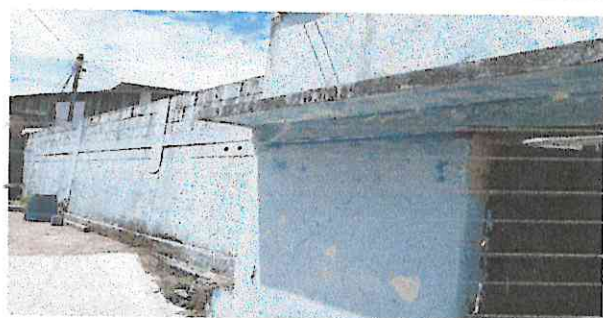
Foto 1: REPARACION DE MURO PERIMETRAL DE BLOCK, REFUERZO DE COLUMNAS, SOLERAS INTERMEDIAS

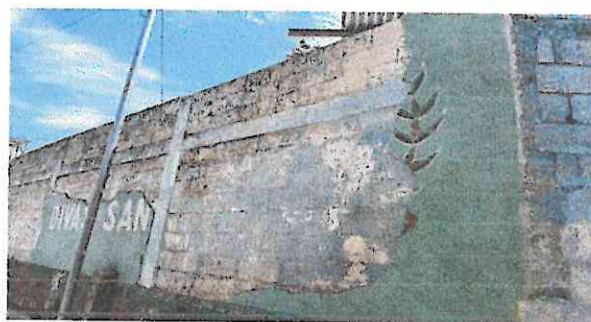
Foto 2: REPARACION DE MURO PERIMETRAL DE BLOCK, REFUERZO DE COLUMNAS, SOLERAS INTERMEDIAS

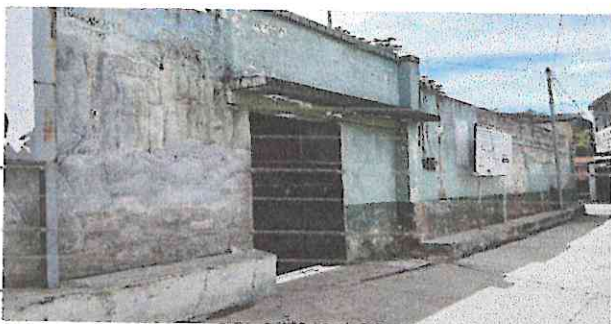
Foto 3: REPARACION DE MURO PERIMETRAL DE BLOCK, REFUERZO DE COLUMNAS, SOLERAS INTERMEDIAS

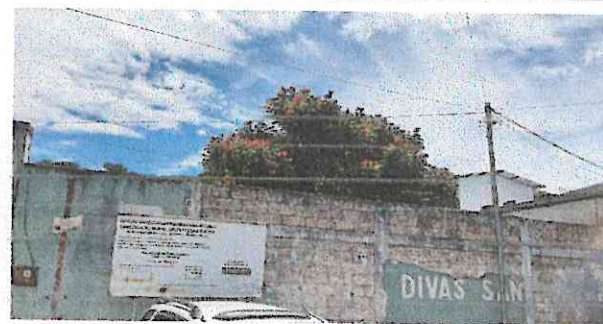
Foto 4: REPARACION DE MURO PERIMETRAL DE BLOCK, REFUERZO DE COLUMNAS, SOLERAS INTERMEDIAS

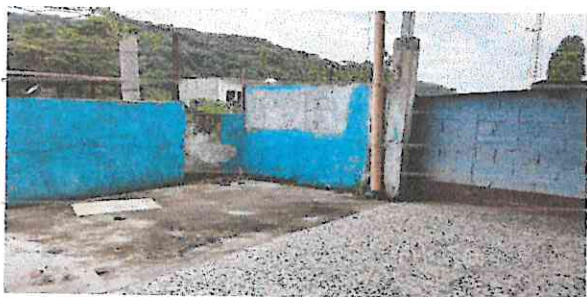
Foto 5: REPARACION DE MURO PERIMETRAL DE BLOCK, REFUERZO DE COLUMNAS, SOLERAS INTERMEDIAS

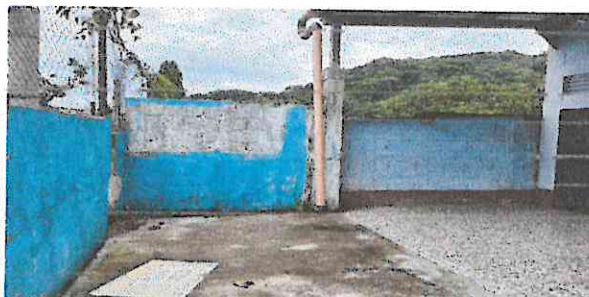
Foto 6: REPARACION DE MURO PERIMETRAL DE BLOCK, REFUERZO DE COLUMNAS, SOLERAS INTERMEDIAS

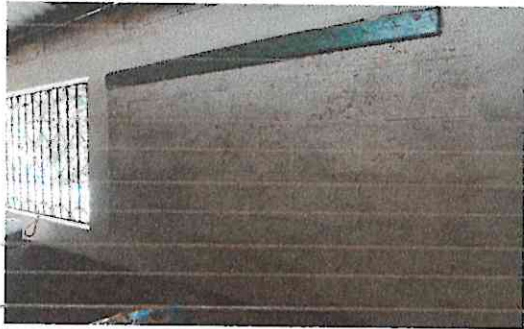
Foto 1: Implementación de muebles de concreto en cocina

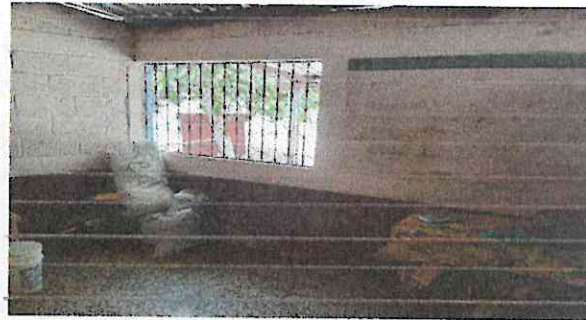
Foto 2: Implementación de muebles de concreto en cocina
