SITUACIÓN DEFICIENCIAS DETERMINADAS

| NOMBRE DEL ESTABLECIMIENTO: | ESCUELA OFICIAL RURAL MIXTA | DIRECCIÓN DEL ESTABLECIMIENTO: | ALDEA LA GAVIA, CASERIO LOS ANGELES |
| CÓDIGO DEL ESTABLECIMIENTO: | 06-06-0146-43 | FECHA: | 30/05/2025 |

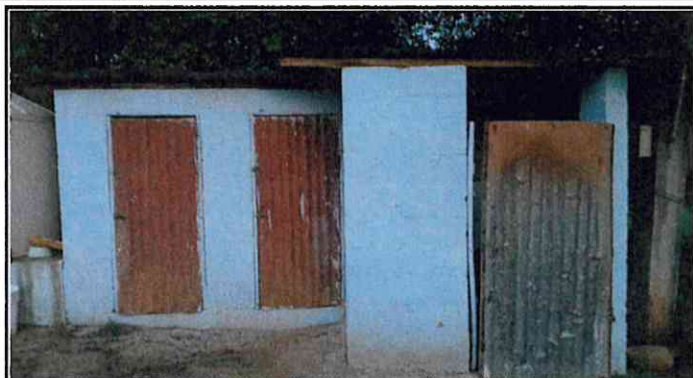
Foto 1: Sustrucción de puertas de lamina por puerta de metal.

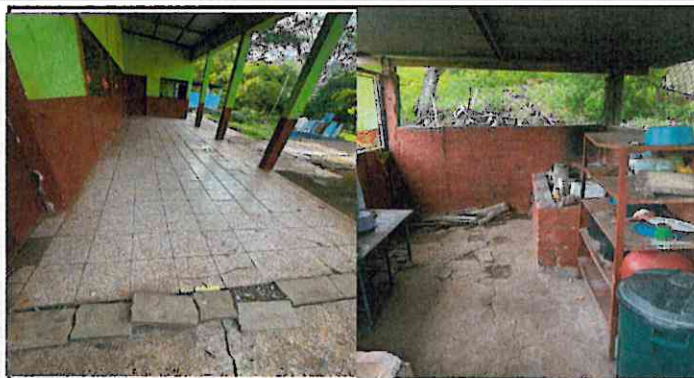
Foto 2: Sustrucción de piso (salones y cocina)

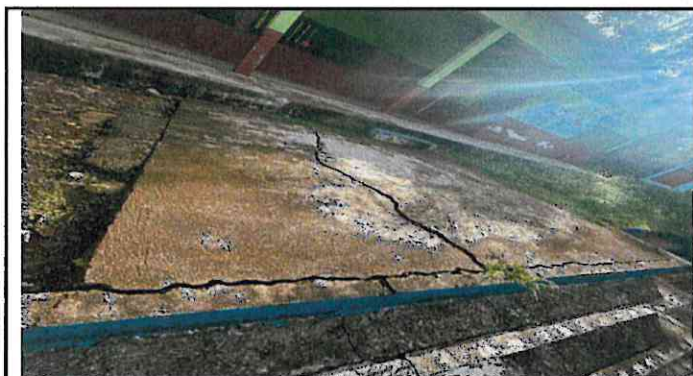
Foto 3: Reparación de torta de concreto que es utilizada para escenario.

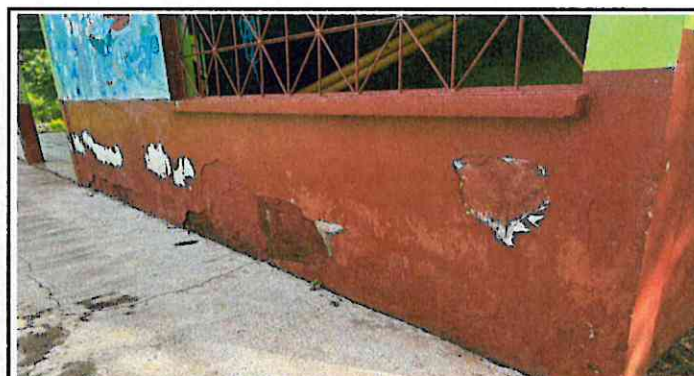
Foto 4: Reparación de repello de paredes interior y exterior.

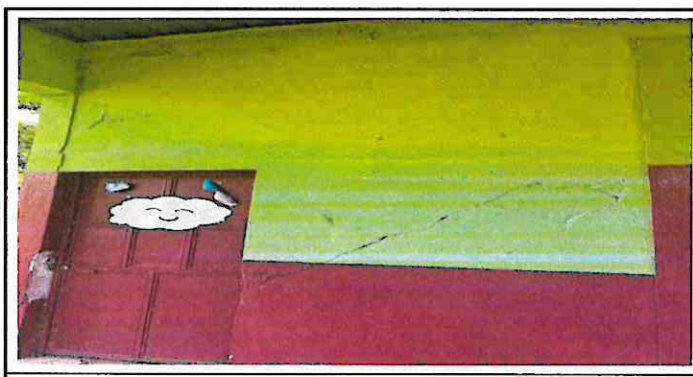
Foto 5: Reparación de muros (refuerzo de columnas para pared)

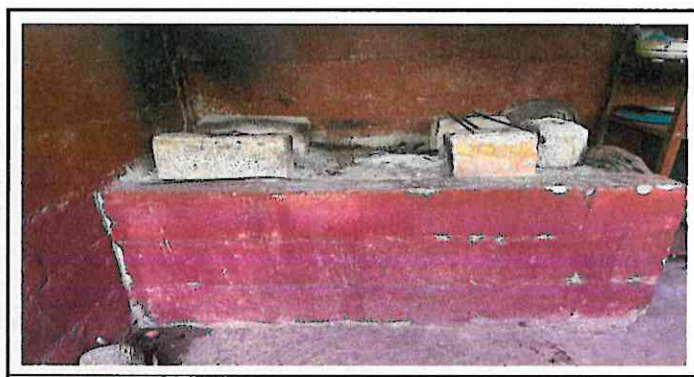
Foto 6: Mejoramiento de estufa rural.

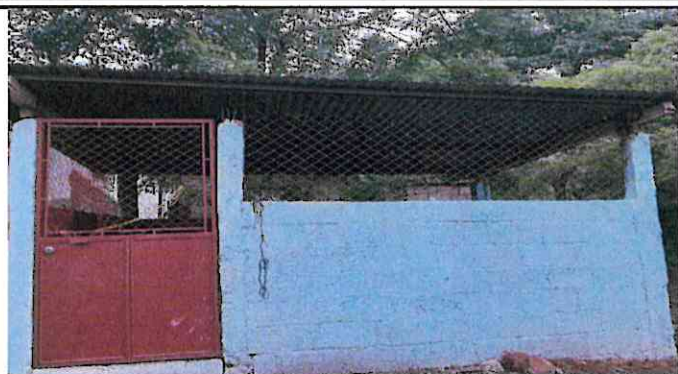
Foto7: Sustitución de lamina. (cocina y baños).

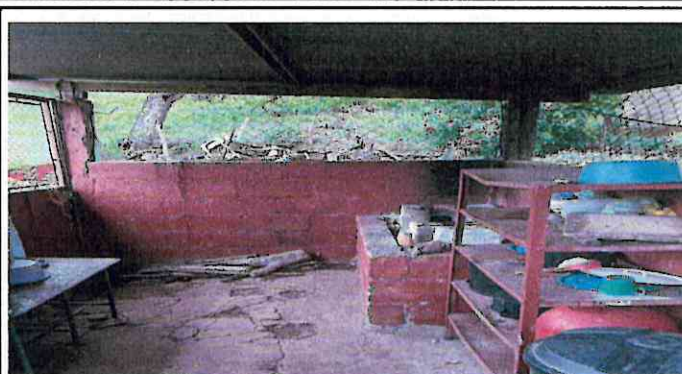
Foto 8 : Sustitución de sosporte de madera por estructura metalica
