SITUACIÓN DEFICIENCIAS DETERMINADAS

| NOMBRE DEL ESTABLECIMIENTO: | Escuela Oficial Rural Mixta | DIRECCIÓN DEL ESTABLECIMIENTO: | Aldea Pineda |
| CÓDIGO DEL ESTABLECIMIENTO: | 06-06-0437-43 | FECHA: | 11 de septiembre de 2025 |

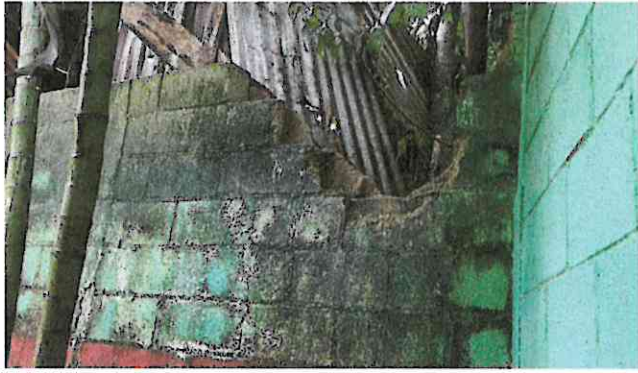
Foto1: Muro perimetral dañado.

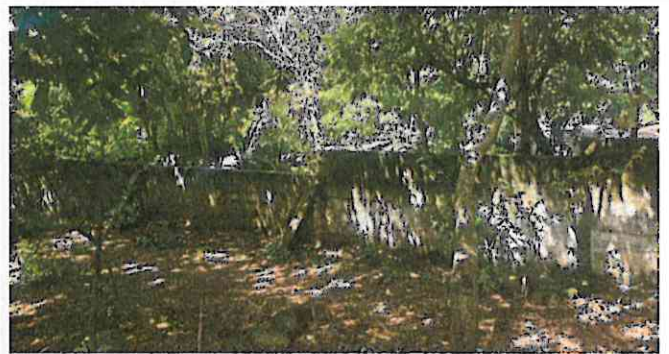
Foto 2: Muro perimetral en mal estado y de baja altura, representando un riesgo para la seguridad dentro del centro educativo.

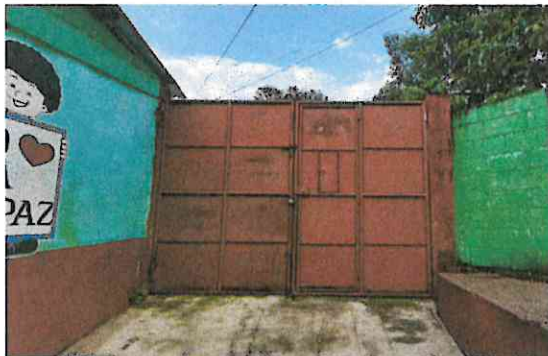
Foto 3: Pintura dañada.

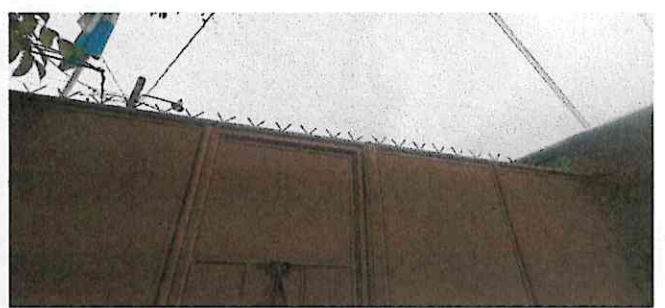
Foto 4: falta de cubierta de estructura metálica para proteger el portón del agua.

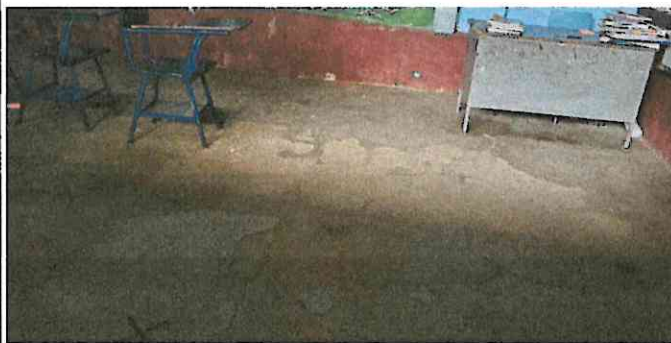
Foto 5: Torta de concreto dañada en el salón de clase.

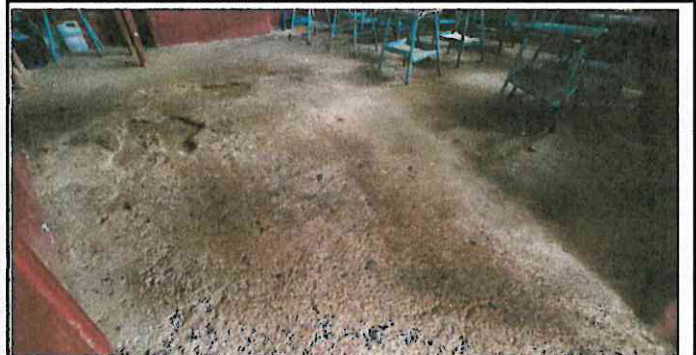
Foto 6: Torta de concreto dañada en salón de clase.

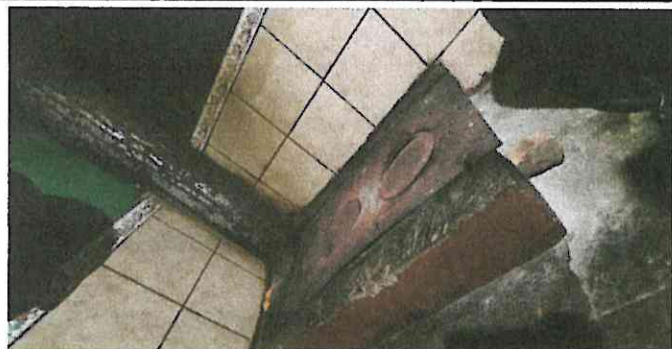
Foto 7: Plancha de estufa rural dañada.

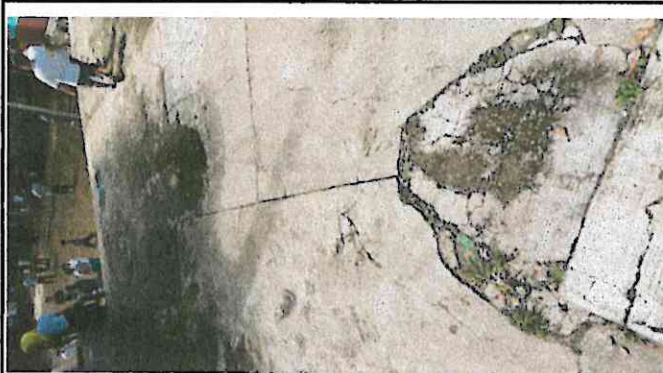
Foto 8: Losa de patio en mal estado.

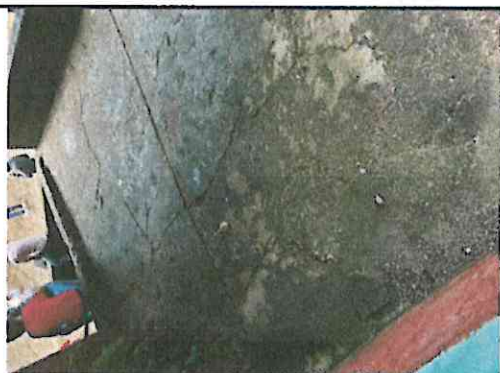
Foto 9: Losa de patio en malas condiciones.

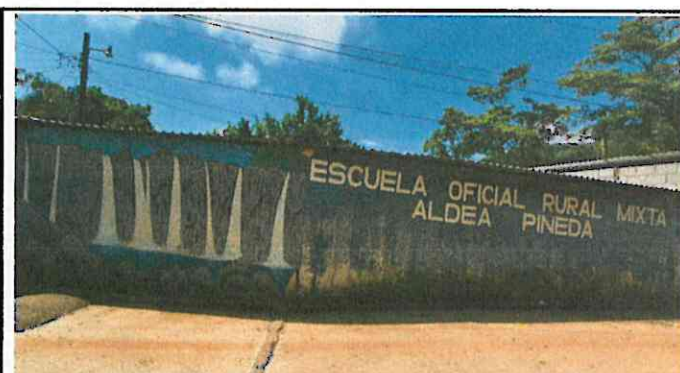
Foto 10: Pintura del muro exterior de la escuela en malas condiciones.
