# REGISTRO FOTOGRÁFICO PROGRAMA DE MANTENIMIENTO DE EDIFICIOS ESCOLARES PÚBLICOS

SITUACIÓN DEFICIENCIAS DETERMINADAS

PREVIO ☒

| NOMBRE DEL ESTABLECIMIENTO: | INEB de Telesecundaria | DIRECCIÓN DEL ESTABLECIMIENTO: | Aldea San José La Cumbre. |

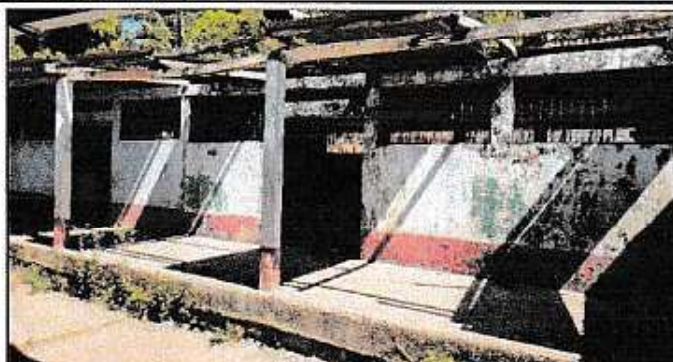
Foto 1: Cubierta de lámina en mal estado, foto tomada en el corredor del salón 5, necesita lámina nueva.

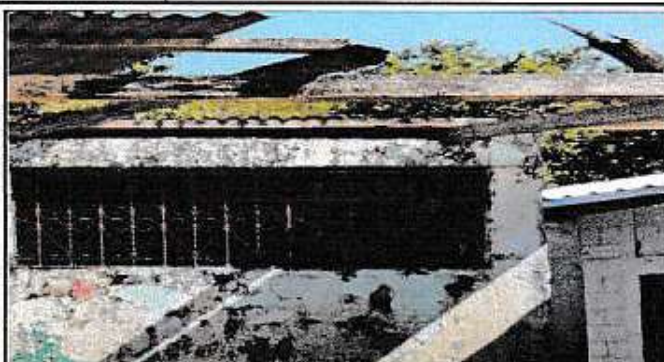
Foto 2: Estructura de soporte de madera en mal estado, foto tomada en la parte externa del salón 5, donde se muestra la necesidad de sustituirla por estructura metálica.

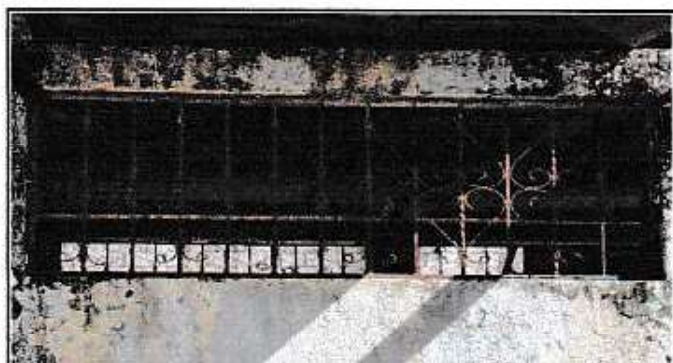
Foto 3: Balcón de metal deteriorado del salón 5. Cada balcón tiene las siguientes medidas: 2 metros de ancho por 1 metro de alto

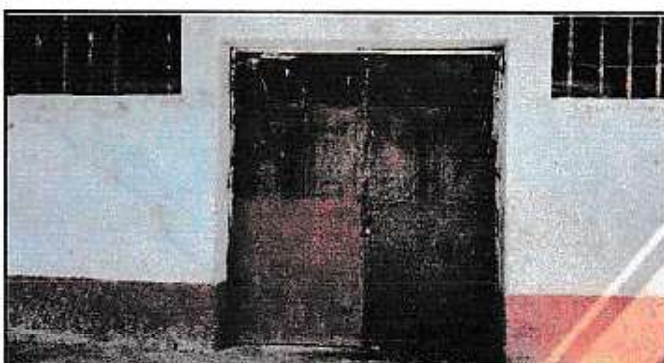
Foto 4: Puerta doble de metal en mal estado, foto de la parte externa. Cada puertas tiene las siguientes medidas: 2 metros de ancho por 2 metros de alto

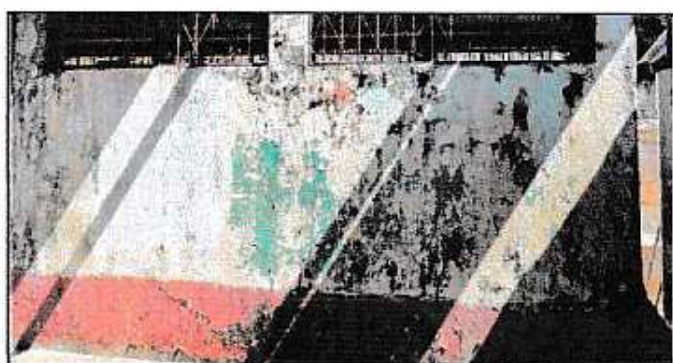
Foto 5: Pared en mal estado del salón 5, foto de la parte externa del salón. Las paredes necesitan sermido sobre el repello.

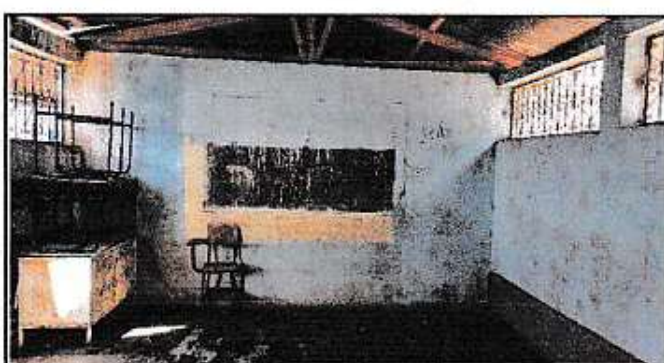
Foto 6: Foto de paredes internas del salón 5 donde se muestra el mal estado y la necesidad de aplicarles sermido.
