REGISTRO FOTOGRÁFICO  
PROGRAMA DE MANTENIMIENTO DE EDIFICIOS ESCOLARES PÚBLICOS

SITUACIÓN DEFICIENCIAS DETERMINADAS

| NOMBRE DEL ESTABLECIMIENTO: | EORM | DIRECCIÓN DEL ESTABLECIMIENTO: | Caserío San Antonio Itagual |
| CÓDIGO DEL ESTABLECIMIENTO: | 06-07-0475-43 | FECHA: | 13/03/2025 |

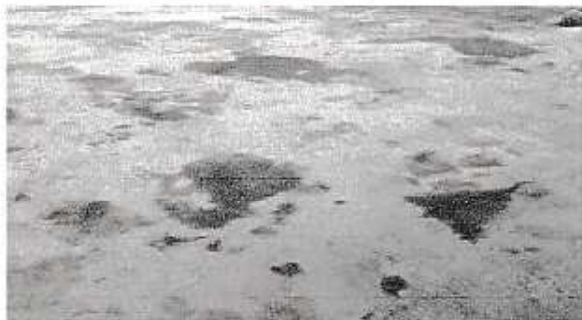
Foto 1: Sustrucción de pisos de granito.

La sustitución a piso de granito es necesaria para evitar accidentes por el deterioro que tiene por los años de estar en uso.

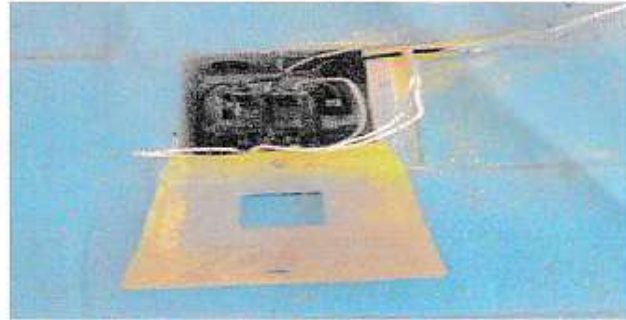
Foto 2: Sustrucción de flípones.

La sustitución de flípones es necesaria para evitar una sobre carga eléctrica.

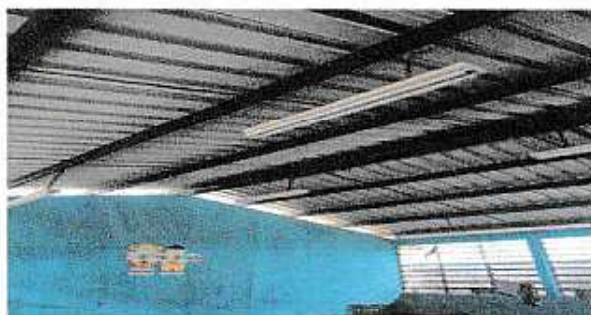
Foto 3: Sustrucción de lámparas aula 1.

La sustitución de lámparas es necesaria porque las aulas no cuentan con la iluminación que se requiere.

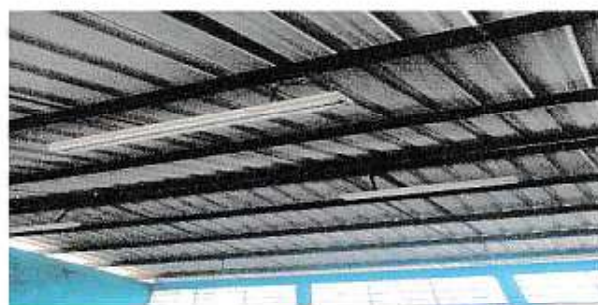
Foto 4: Sustrucción de lámparas aula 2.

La sustitución de lámparas es necesaria porque las aulas no cuentan con la iluminación que se requiere.

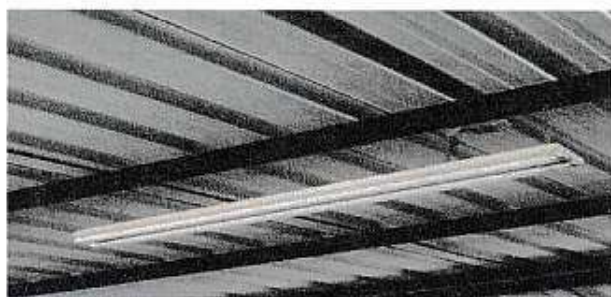
Foto 5: Sustrucción de lámpara aula 3.

La sustitución de lámparas es necesaria porque las aulas no cuentan con la iluminación que se requiere.

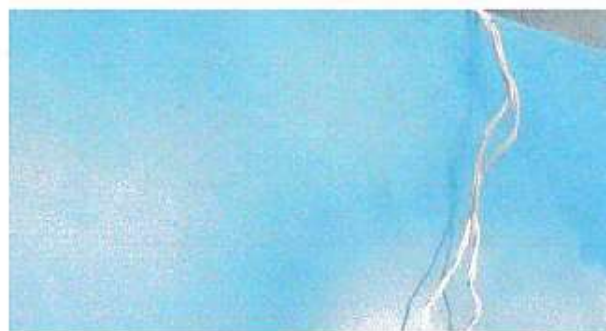
Foto 6: Reparación de cableado eléctrico.

La reparación de cableado eléctrico es necesaria debido a que el cable está expuesto en la pared, es prudente colocarlo en tubo pvc.

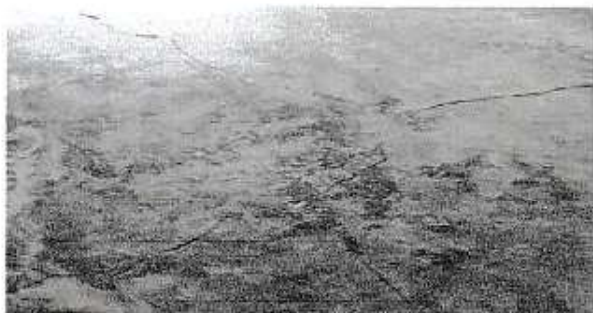
Foto 1: Sustrucción de piso cerámico aula 1.  
El piso es torta de cemento y se encuentra en mal estado por los años que tiene de uso.

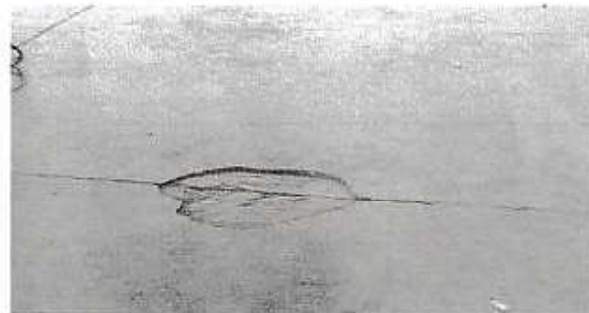
Foto 2: Sustrucción de piso cerámico aula 2.  
El piso es torta y por los años que tiene de uso está quebrado haciendo muy difícil poder darle mantenimiento

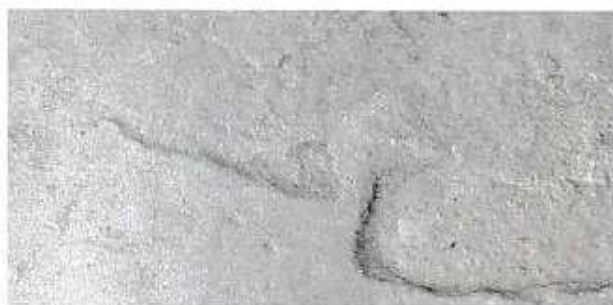
Foto 3: Sustrucción de piso cerámico aula 3.  
El piso es torta de cemento y se encuentra en mal estado por los años que tiene de uso dificultando su mantenimiento.

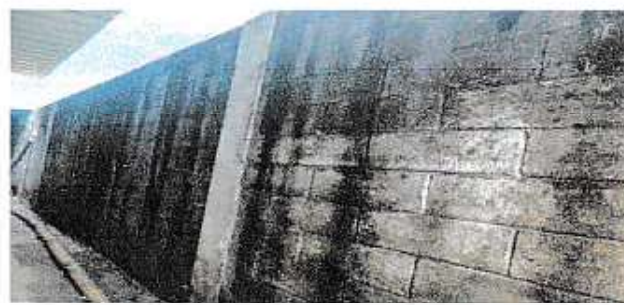
Foto 4: Pintura en muros interiores.  
Los muros se encuentran húmedos, necesitan tratamiento. Para mejorar el ambiente visual.

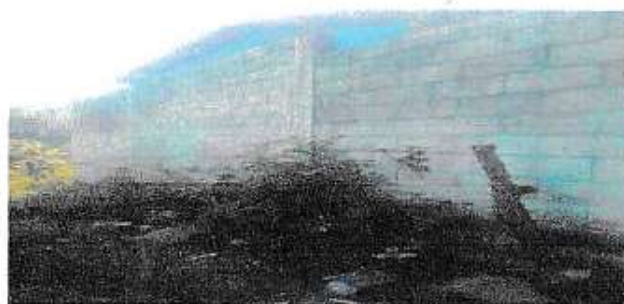
Foto 5: Pintura en muros exteriores  
Se necesita dar tratamiento al muro perimetral debido a que tiene mucha humedad. Además se identificará de mejor manera el centro educativo, con una mejor presentación.

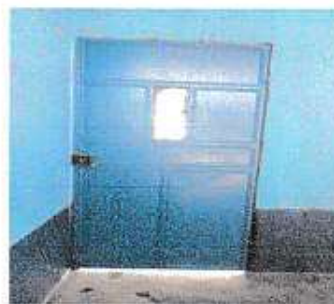
Foto 6: Sustrucción de chapas .  
Las chapas están dañadas, las aulas se cierran con candados dejando el material que se encuentra en ellas inseguro.

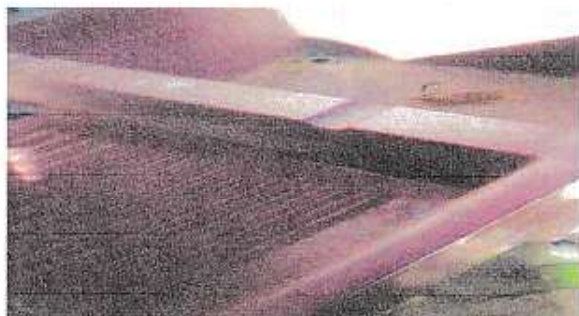
Foto 1: Sustrucción de pila.

La pila es de plastico y se encuentra quebrada sin poder repararla por el material.

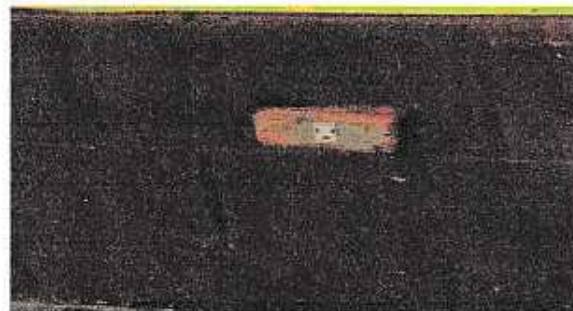
Foto 2: Sustrucción de toma corrientes dobles.

Los tomacorrientes son muy sencillos y se corre el riesgo que haya un corto circuito.

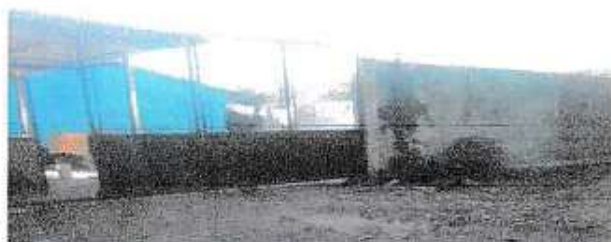
Foto 3: Mantenimiento a portones de metal.

El portón necesita mantenimiento para evitar la corrosión del metal, los pines son muy sencillos y constantemente se despegan de la estructura.
