SITUACIÓN DEFICIENCIAS DETERMINADAS

PREVIO ☒

| NOMBRE DEL ESTABLECIMIENTO: | Escuela Oficial Rural Mixta | DIRECCIÓN DEL ESTABLECIMIENTO: | Caserío Santa Luisa |
| CÓDIGO DEL ESTABLECIMIENTO: | 06-09-0268-43 | FECHA: | 28 de mayo de 2025 |

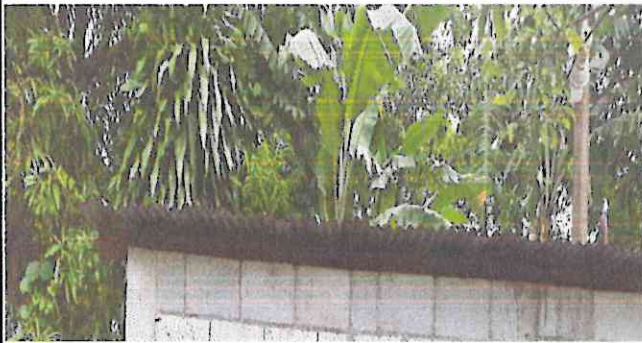
Foto 1: Sustrucción de lámina acanalada por lámina troquelada en cocina

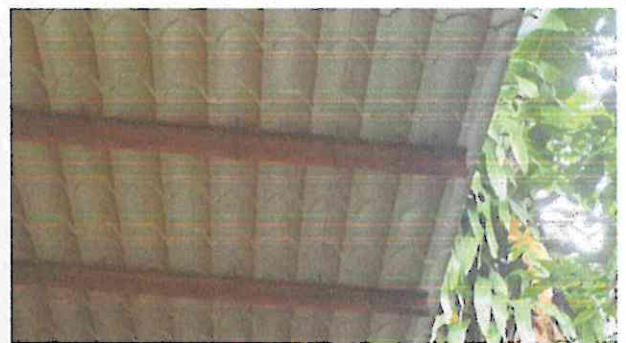
Foto 2: Sustrucción de estructura de soporte de metal por metal en cocina

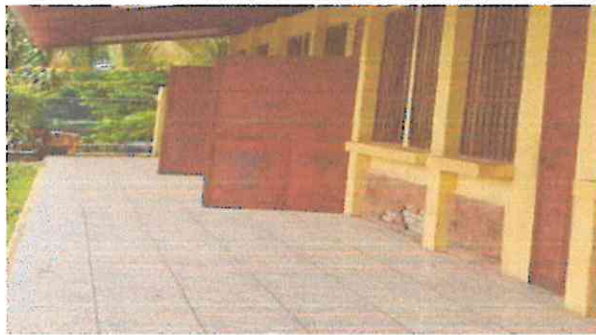
Foto 3: Mantenimiento de puertas de metal lijado y pintura en aulas

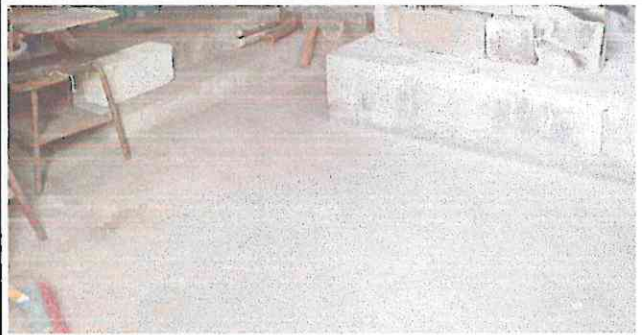
Foto 4: Sustrucción de piso de concreto por piso cerámico antideslizante en cocina

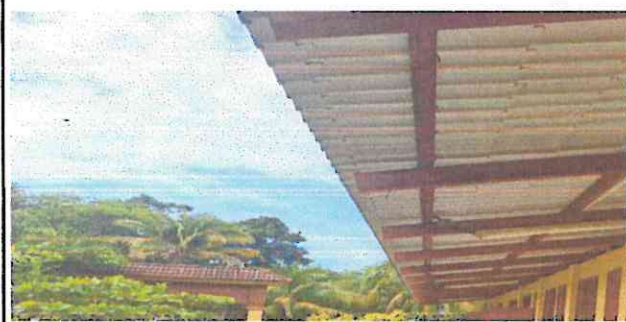
Foto 5: Sustrucción de canal de metal sujeto con perfil de metal en patio

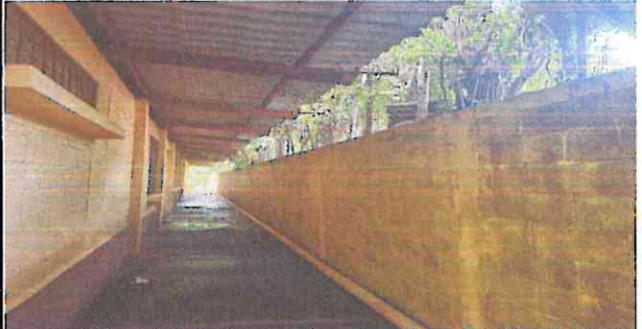
Foto 6: Sustrucción de tubo de pvc para bajada de agua pluvial en patio

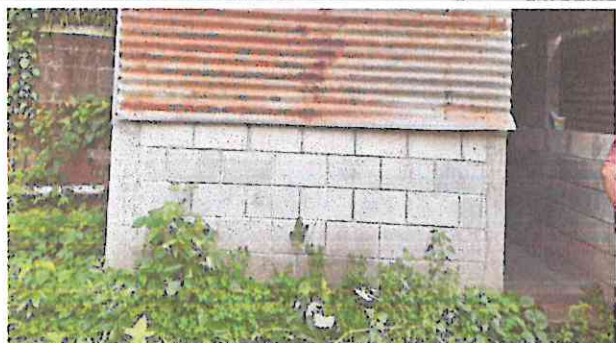
Foto 7: Reparación de banqueta de concreto en cocina

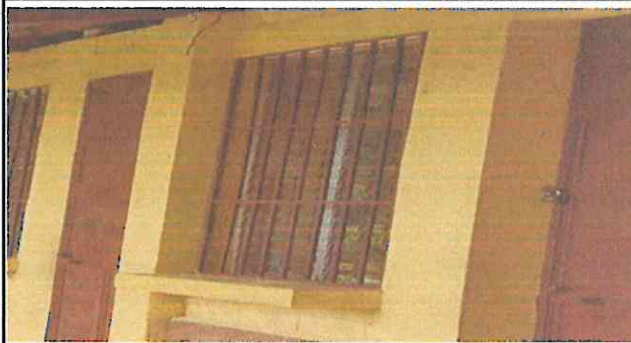
Foto 8: Mantenimiento de baricones

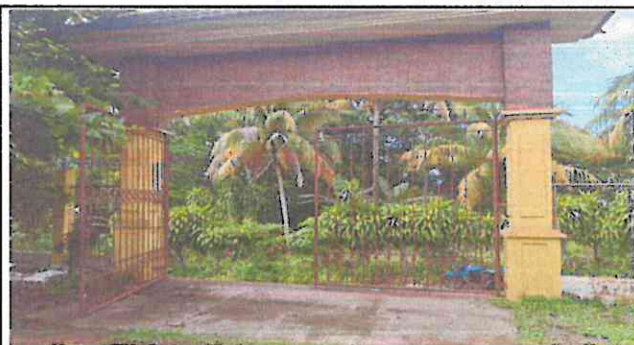
Foto 9: Mantenimiento de porton de metal ( lijado y pintura)

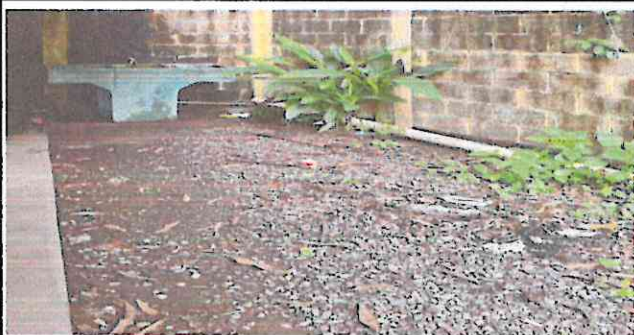
Foto 11: Reparación de drenajes

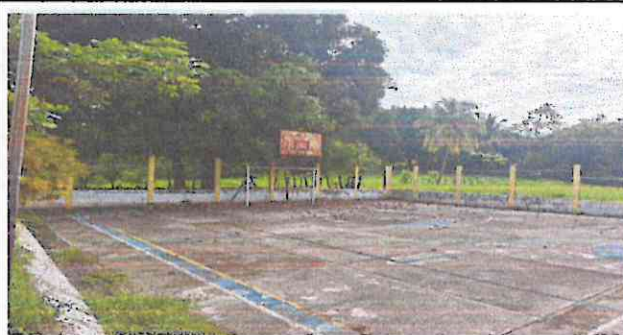
Foto 12: Reparación de muro perimetral block con solera intermedia
