# REGISTRO FOTOGRÁFICO PROGRAMA DE MANTENIMIENTO DE EDIFICIOS ESCOLARES PÚBLICOS

SITUACIÓN DEFICIENCIAS DETERMINADAS

| NOMBRE DEL ESTABLECIMIENTO: | ESCUELA OFICIAL RURAL MIXTA | DIRECCIÓN DEL ESTABLECIMIENTO: | ALDEA TEPEACO |
| CÓDIGO DEL ESTABLECIMIENTO: | 06-09-0289-43 | FECHA: | 13/03/2025 |

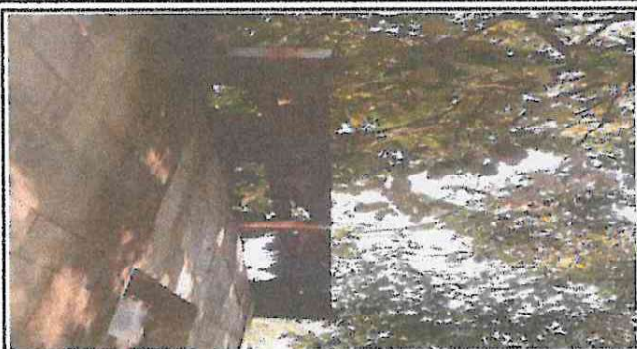
Foto 1: Sustrucción de lámina troquelada en aulas

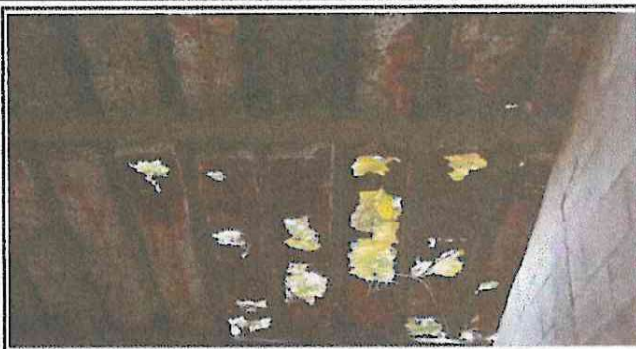
Foto 2: Sustrucción de estructura de soporte por metal en aulas

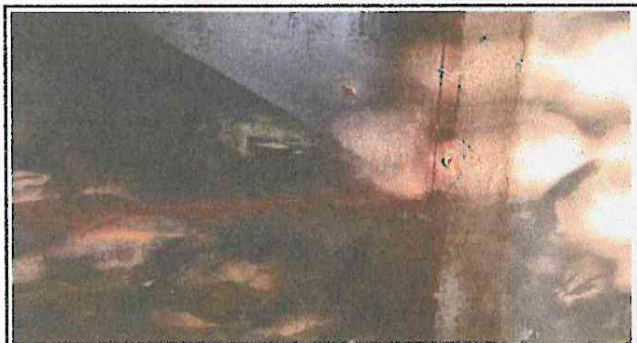
Foto 3: Sustrucción de puertas de metal en bodega

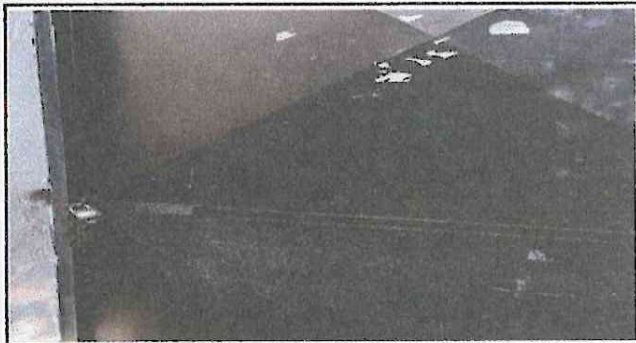
Foto 4: Mantenimiento a puertas de metal (lijado, pintura, chapas) en salones y dirección

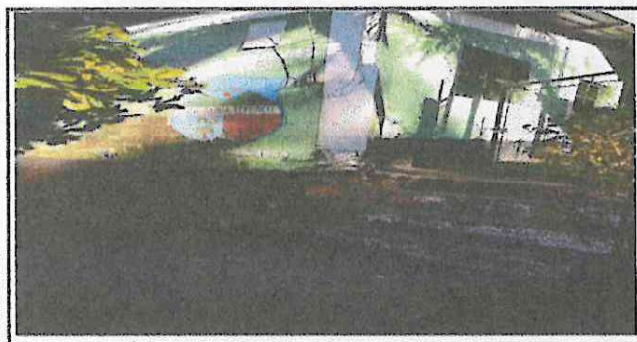
Foto 5: Pintura en muros interiores y exteriores del centro educativo

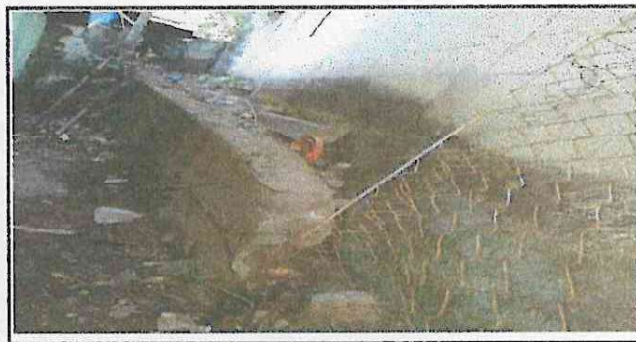
Foto 6: Reparación de muro perimetral de block con tubo hg y malla galvanizada

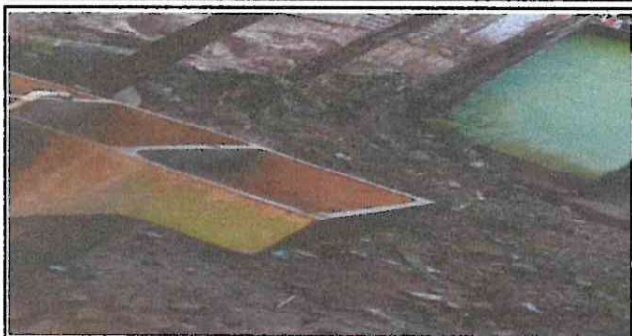
Foto 7: Sustrucción de pila en cocina en cocina
