# REGISTRO FOTOGRÁFICO PROGRAMA DE MANTENIMIENTO DE EDIFICIOS ESCOLARES PÚBLICOS

SITUACIÓN DEFICIENCIAS DETERMINADAS

| NOMBRE DEL ESTABLECIMIENTO: | CEIN-PAIN | DIRECCIÓN DEL ESTABLECIMIENTO: | Aldea El Asttillero, Taxisco, Santa Rosa |
| CÓDIGO DEL ESTABLECIMIENTO: | 06-09-1376-42 | FECHA: | 17 de marzo de 2025 |

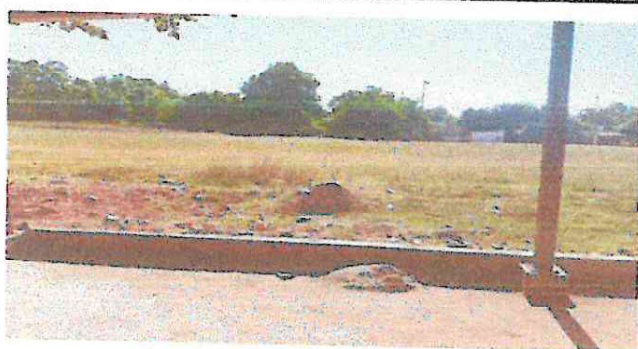
Foto 1: No está completo el muro perimetral, se necesita completar una parte con malla, block y tubo y otra solo con block.

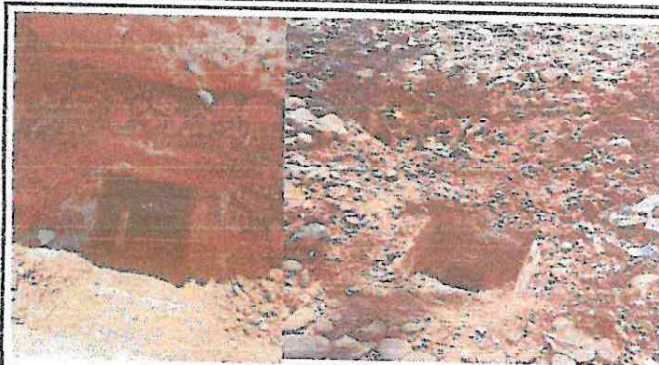
Foto 2: Falta la tapadera de una caja y reparación de la otra

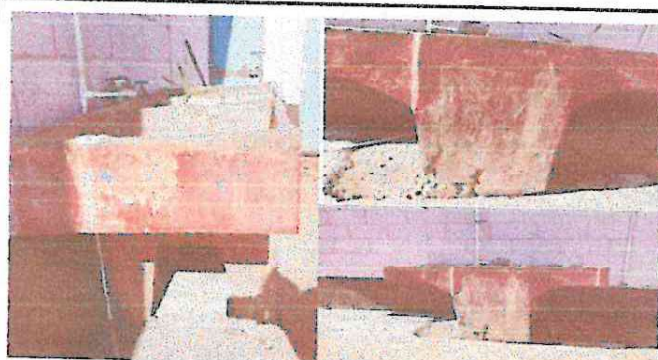
Foto 3: La pila está quebrada y solo está sobrepuesta.

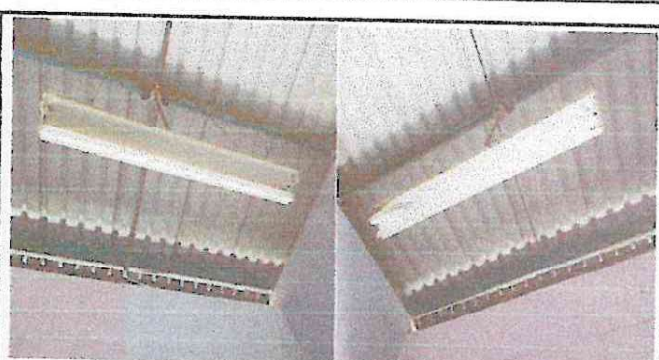
Foto 4: las candelas ya no son funcionales y por vandalismo están quebradas

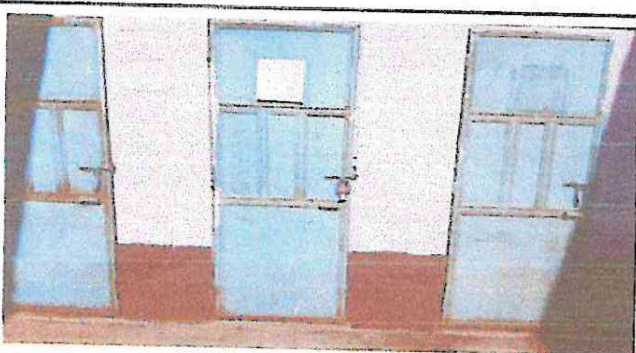
Foto 5: puertas de los baños con el metal deteriorado por el óxido

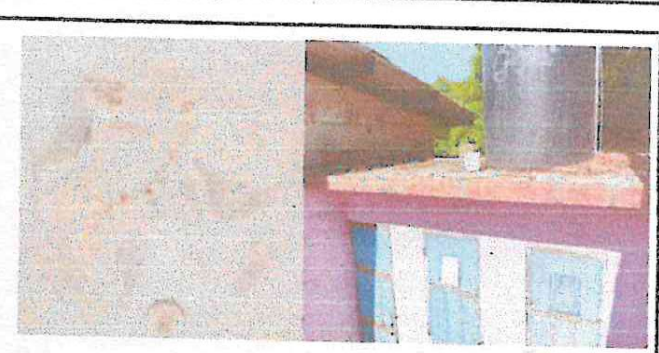
Foto 6: se Filtra el agua de la terraza y ya daño la instalación eléctrica, no tiene desnivel y el agua se acumula.

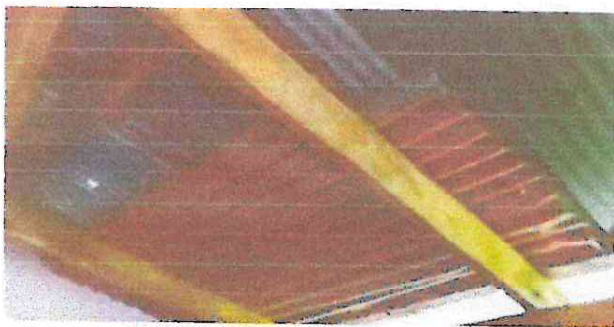
Foto 7. Estructura y lámina de techo no formal y con picaduras de oxido

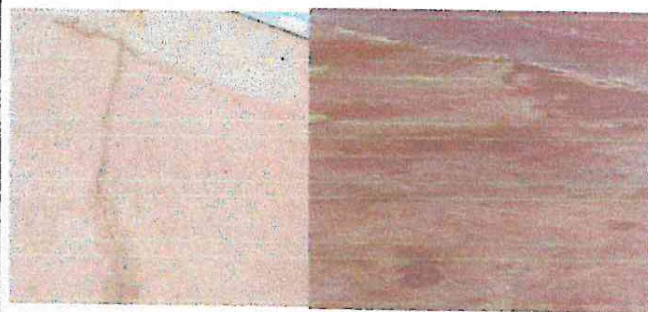
Foto 8. torta y piso de cemento quebrado y levantado .

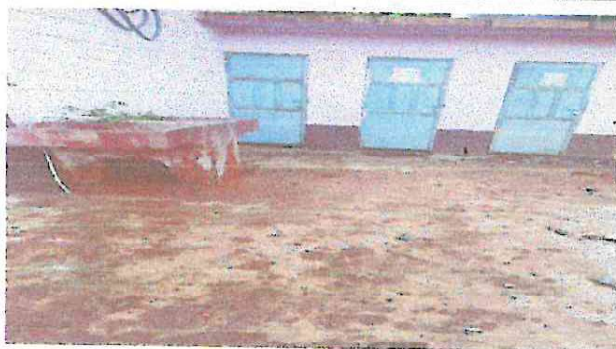
Foto 9. Torta de cemento que se abrirá por piso.
