REGISTRO FOTOGRÁFICO  
PROGRAMA DE MANTENIMIENTO DE EDIFICIOS ESCOLARES PÚBLICOS

SITUACIÓN DEFICIENCIAS DETERMINADAS

| NOMBRE DEL ESTABLECIMIENTO: | Escuela Oficial Rural Mixta | DIRECCIÓN DEL ESTABLECIMIENTO: | Caserío El Zaral, aldea El Cuje |
| CÓDIGO DEL ESTABLECIMIENTO: | 06-10-0465-43 | FECHA: | 13 de marzo de 2,025 |

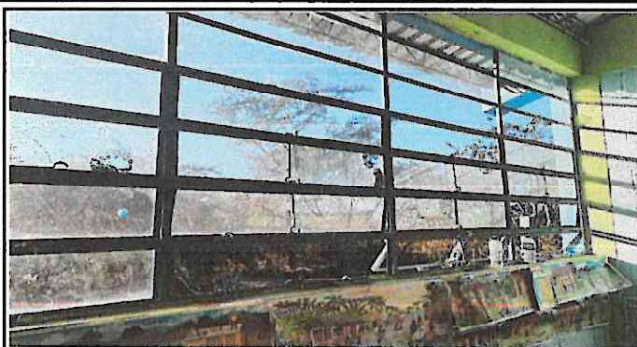
Sustitución de 40 vidrios rotos y faltantes, en ventanales de aulas.

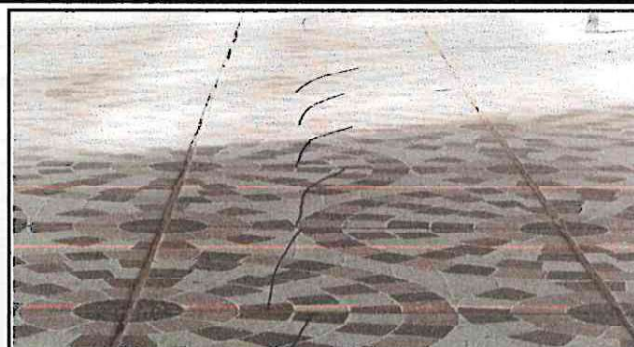
Sustitución de 8 metros de piso cerámico en mal estado, en aulas.

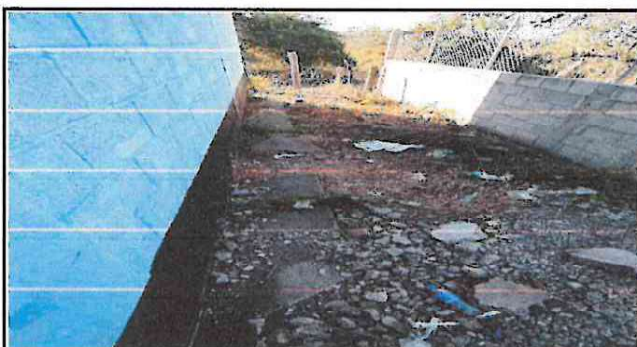
Reparación de 10 metros de planchas de concreto en patio perimetral.

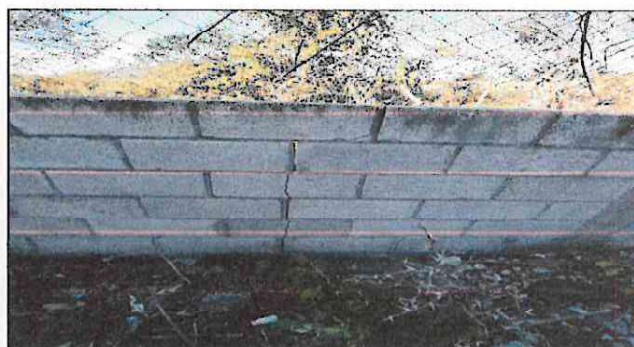
Reparación de muro perimetral, incluye repello, reparacion de columnas.

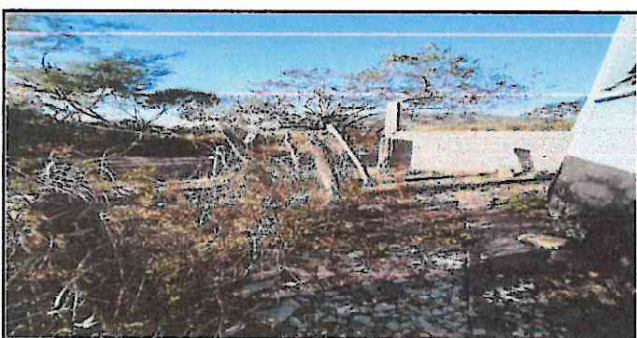
Reparación de muro perimetral, colocación de block sobre base ya existentes, colocación de malla y tubos galvanizados

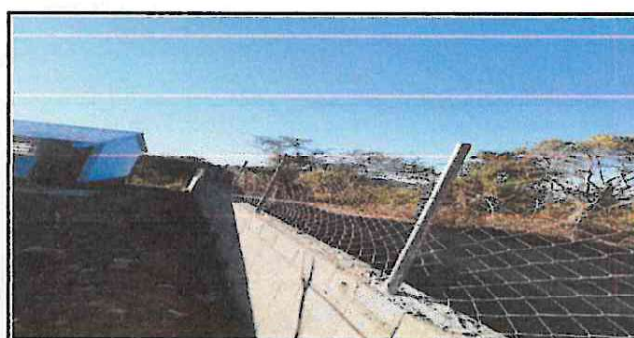
Colocación de tubos galvanizados para tenzar malla en muro perimetral
