REGISTRO FOTOGRÁFICO  
PROGRAMA DE MANTENIMIENTO DE EDIFICIOS ESCOLARES PÚBLICOS

SITUACIÓN DEFICIENCIAS DETERMINADAS

| NOMBRE DEL ESTABLECIMIENTO: | EORM ALDEA OJO DE AGUA | DIRECCIÓN DEL ESTABLECIMIENTO: | ALDEA OJO DE AGUA |
| CÓDIGO DEL ESTABLECIMIENTO: | 06-11-0342-43 | FECHA: | 13 DE MARZO DE 2025 |

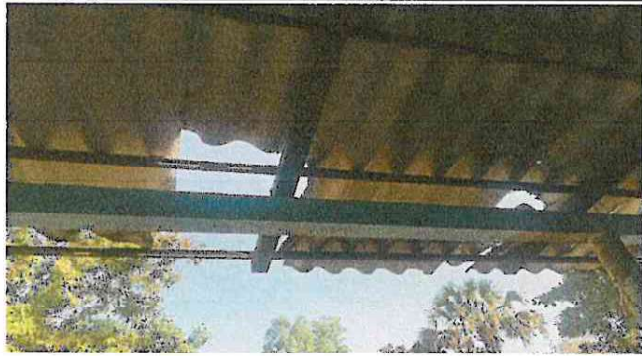
Foto 1: DURALITA DETERIORADA POR EL PASAR DEL TIEMPO DEJANDO AL DESCUBRIMIENTO LA ESTRUCTURA METALICA DE LOS SALONES DE CLASES DE LA ESCUELA.

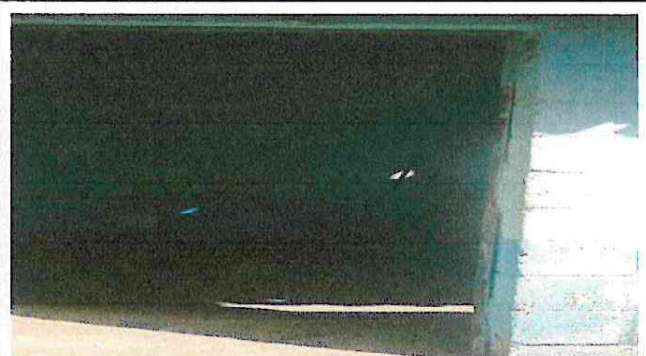
Foto 2: LA COCINA NECESITA UNA PUERTA METALICA PARA RESGUARDAR LO QUE LAS MADRES DE FAMILIA DEJEN GUARDADO PARA LA PREPARACION DE LOS ALIMENTOS SERVIDOS.

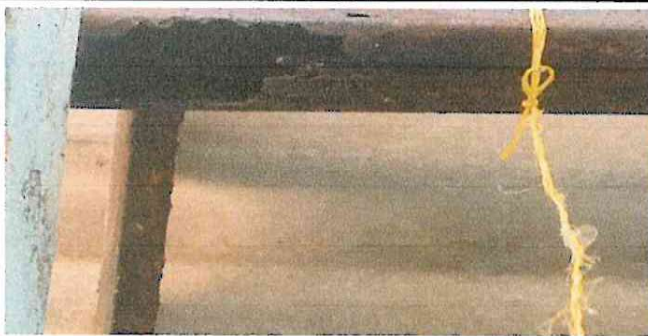
Foto 3: ESTRUCTURA METALICA DAÑADA POR EL OXIDO, SE MOJO A CAUSA DE LA DURALITAS QUE ESTA QUEBRADAS.

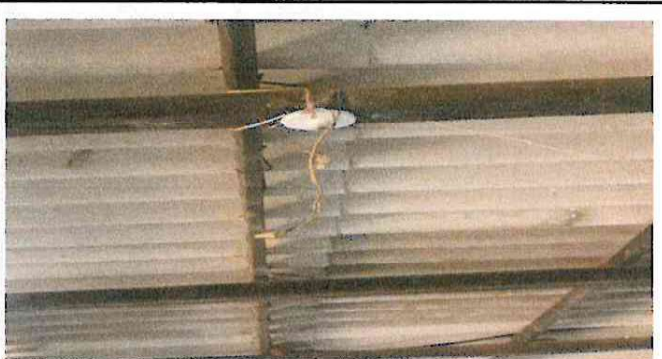
Foto 4: EL SERVICIO ELECTRICO ES IMPORTANTE EN EL CENTRO EDUCATIVO, PARA DESARROLLAR ACTIVIDADES CULTURALES TAMBIEN ES NECESARIO EN LA COCINA Y OTROS ESPACIOS.

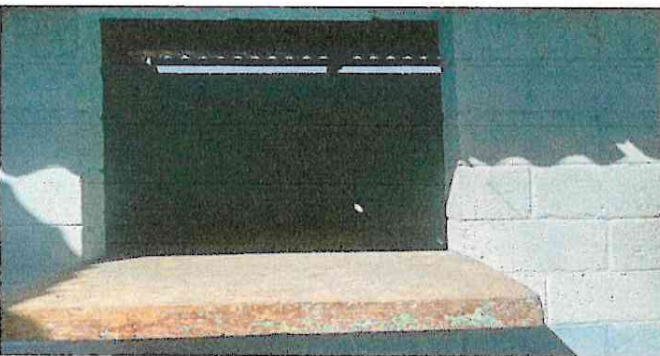
Foto 5: ES IMPORTANTE EL BALCON EN LA VENTANA DE LA COCINA, PARA PROTEGER ADENTRO EN ELLA DEJEN GUARDADO LAS MADRES DE FAMILIA.

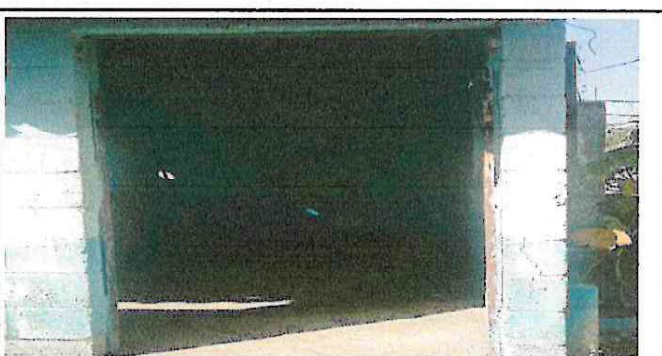
Foto 6: EL TECHO DE LA COCINA ESTA DAÑADO TANTO LA DURALITA COMO LA MADERA QUE SIRVE DE SOPORTE ES UN PELIGRO ENTRAR A SUS INSTALACIONES EN ESTAS SIRCUNSTANCIAS.
