**REGISTRO FOTOGRÁFICO**  
**PROGRAMA DE MANTENIMIENTO DE EDIFICIOS ESCOLARES PÚBLICOS**

SITUACIÓN DEFICIENCIAS DETERMINADAS

| NOMBRE DEL ESTABLECIMIENTO: | EODP Anexa EORM | DIRECCIÓN DEL ESTABLECIMIENTO: | Aldea La Gavita |
| CÓDIGO DEL ESTABLECIMIENTO: | 06-13-1228-42 | FECHA: | 13/03/2025 |

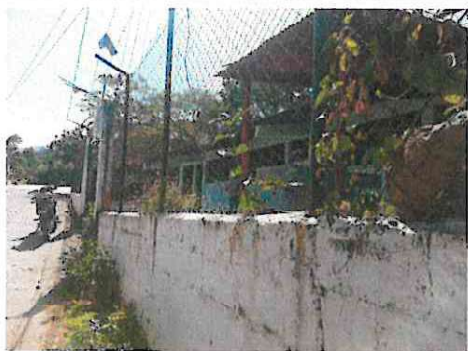
Foto 1: Muro: los cimientos se encuentran dañados la malla oxidada y desprendida de las soleras y tubos oxidados.

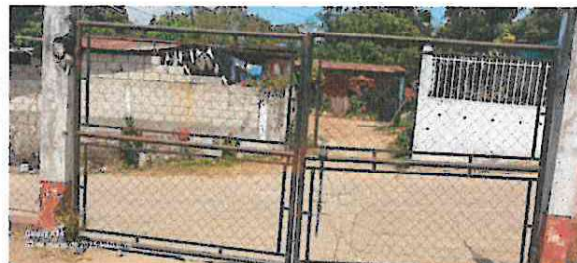
Foto 2: Portón: las bases se encuentran oxidadas, la malla con agujeros y desprendida de las bases.

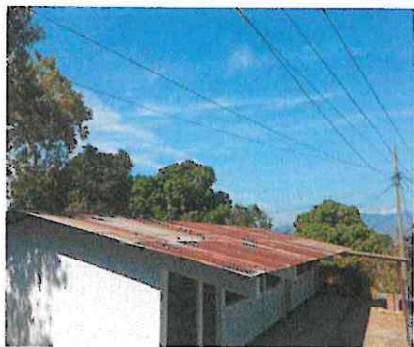
Foto 3: Lámina: se encuentra oxidada y con agujeros tanto de las aulas como bodegas

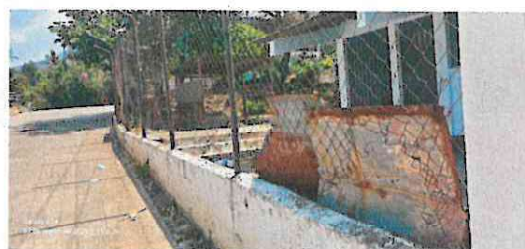
Foto 6: la maya desprendida de las bases de block en el muro perimetral.
